# Problemas de erosión en la Quebrada de La Laguna o Carretas, barrio Puerta del Sol.

Valoración preliminar

Informe Técnico

Alcaldía de Quito, Julio 2020  
Asesoría en Riesgos

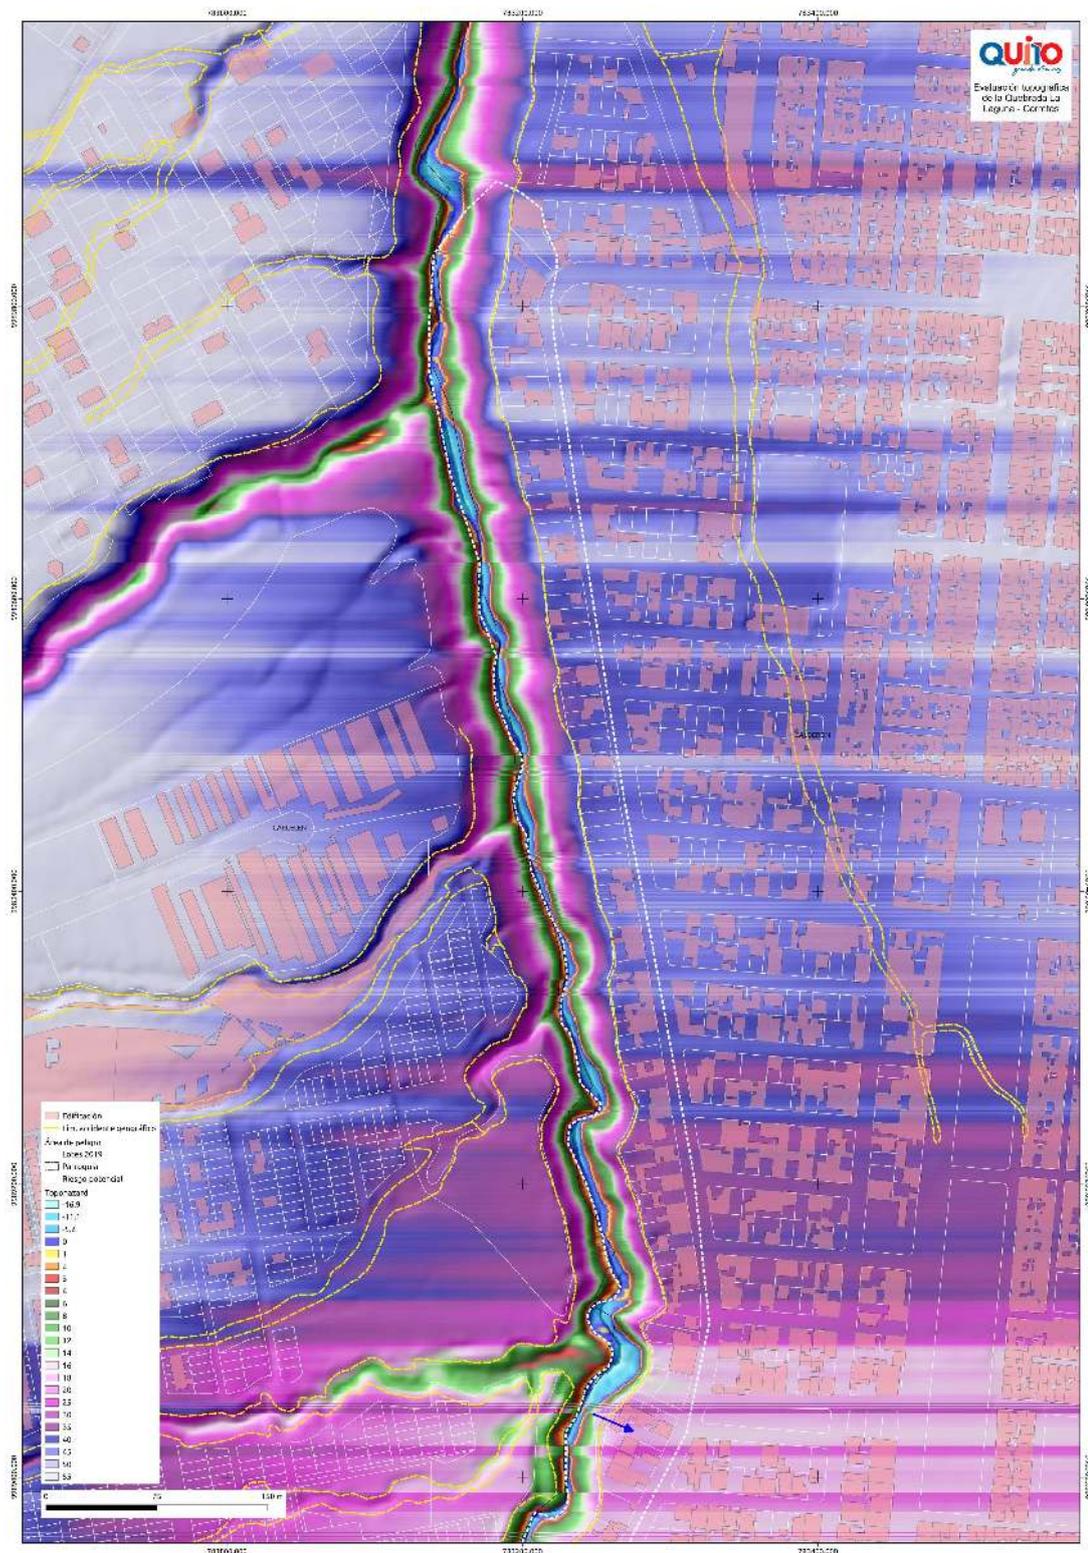
Figura 1: Plano de situación y distancias aproximadas en 2003.

En la Figura 1 se muestra las características generales topográficas de la quebrada de La laguna - Carretas a su paso por el barrio Puerta del Sol (al sur el predio afectado en estos momentos). En general, el cambio de pendiente se produce al rededor de los 45 metros de altura en buena parte del sector expuesto (es decir, la quebrada tiene 45 m de profundidad), observándose una importante reducción de cota hacia el sur, situando el nivel de cambio a 16 metros. Es precisamente en esta zona más baja donde se encuentra el predio número 3541161. En la Figura 2 se ve con mayor detalle esta circunstancia a la que se debe sumar una variación en la superficie por la que discurre el río (color azul claro) que indica una zona de mayor amplitud plana que termina con una pared casi vertical en la zona este del cauce. Esta circunstancia morfológica puede estar generada por la quebrada que vierte desde el oeste en dicho punto.

En las Figuras anteriores se muestra la capa que hace referencia a límite del accidente geográfico disponible en 2016 para ver como se comporta a lo largo del recorrido, dado que en buena medida es una fuente que debería condicionar los límites de las zonas de protección en el PUOS en las quebradas y ríos. Lo que observamos es que, en este caso, esta línea no delimita de forma exacta el cambio de pendiente

sino que se sitúa unos 5 metros atrás del borde de quebrada. Por tanto, no es un límite estricto de accidente geográfico basado en cambio de pendiente o, al menos, no

Otro aspecto a señalar es la quebrada ya desaparecida que aparece hacia el este, ya en el límite entre Puerta del Sol y Carapungo (Figura 1). Esta circunstancia es relevante porque no obedece a la presencia de una quebrada reciente, sino a una más antigua que fue eliminada más de 20 años atrás. La cuestión que aquí se plantea es si es relevante o no hacer una delimitación de accidente geográfico que no existe en un área totalmente consolidada y legalmente construida y que ni siquiera es contemplada en PUOS antiguos, tal como se aprecia en la Figura 4 con el planeamiento en 2003. En este caso, el suelo residencial 3 se mantiene sin interrupciones con una morfología completamente aplanada y urbanizada, incluso ya en esa fecha. La quebrada que aparece en discontinuo pertenece a un trabajo de recuperación de trazados de quebradas antiguas, muchas de las cuales ya no existen en la ciudad y que tendrían que tener un tratamiento diferenciado (Desconocido, 2018).

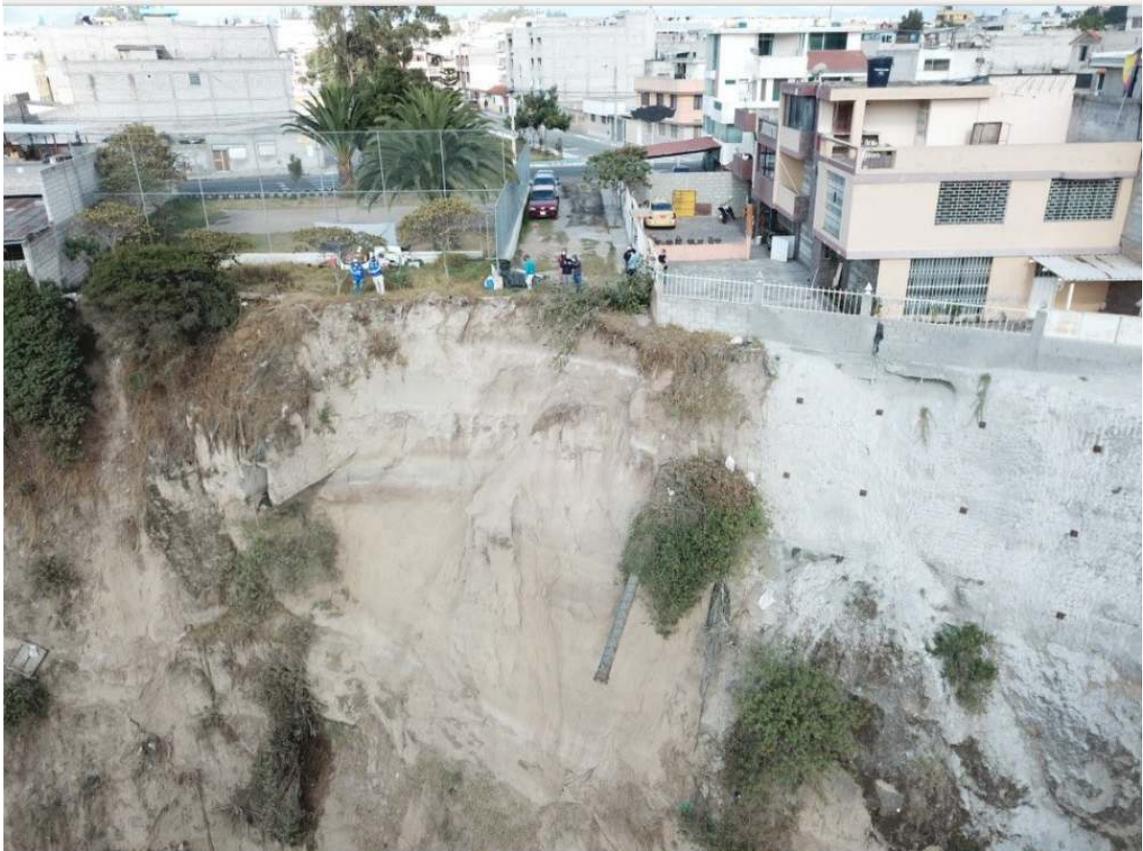
Son, por tanto, sedimentos fácilmente deleznable por la acción del agua. De allí también las pendientes fuertes de los taludes (Figura 4), no solo en el sitio de interés, sino

Figura 4: Taludes verticales e infraestructura sanitaria abandonada en la Quebrada de La laguna - Carretas a la altura del predio 3541161. Nótese la obra de reforzamiento del talud a la derecha que parece tener anclajes en hormigón lanzado (?). Foto de la DMGR, SGSM.

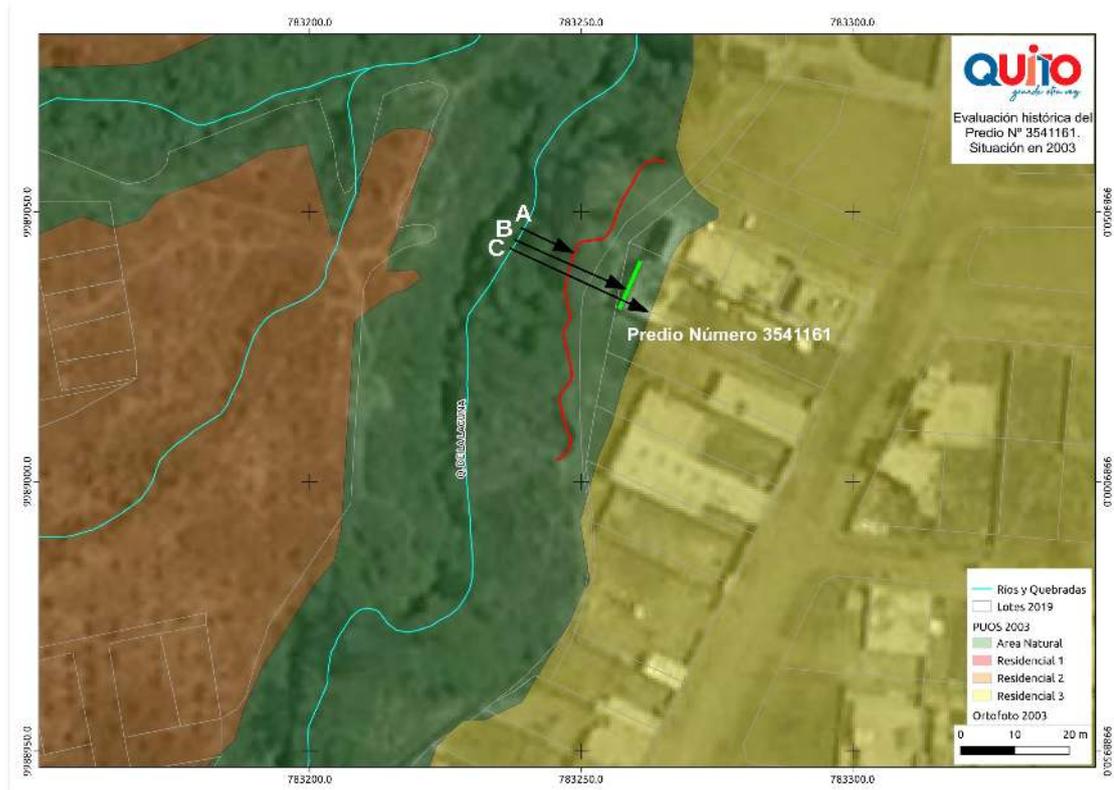
Figura 5: Plano de situación y distancias aproximadas en 2003.

La Figura 5 muestra una combinación de capas con transparencias referidas a la situación en 2003. En ella se observa la ortofoto y el PUOS en 2003. Con fecha más reciente tenemos el trazado de las quebradas y ríos (2010 turquesa) y los límites actuales de las propiedades según el catastro (2019 gris). Sobre ella se ha delimitado lo que parecen el borde de quebrada (rojo) y el muro de la edificación (verde-claro), junto a tres mediciones de distancia aproximada en 2D (sin considerar la pendiente):

A) 9 m; B) 22 m; y C) 27 m. En aquella época existía una estructura en el límite más cercano a la quebrada, fuera de la zona permitida por el uso del suelo. Es muy probable que esta estructura fuera mas antigua que la definición del PUOS.

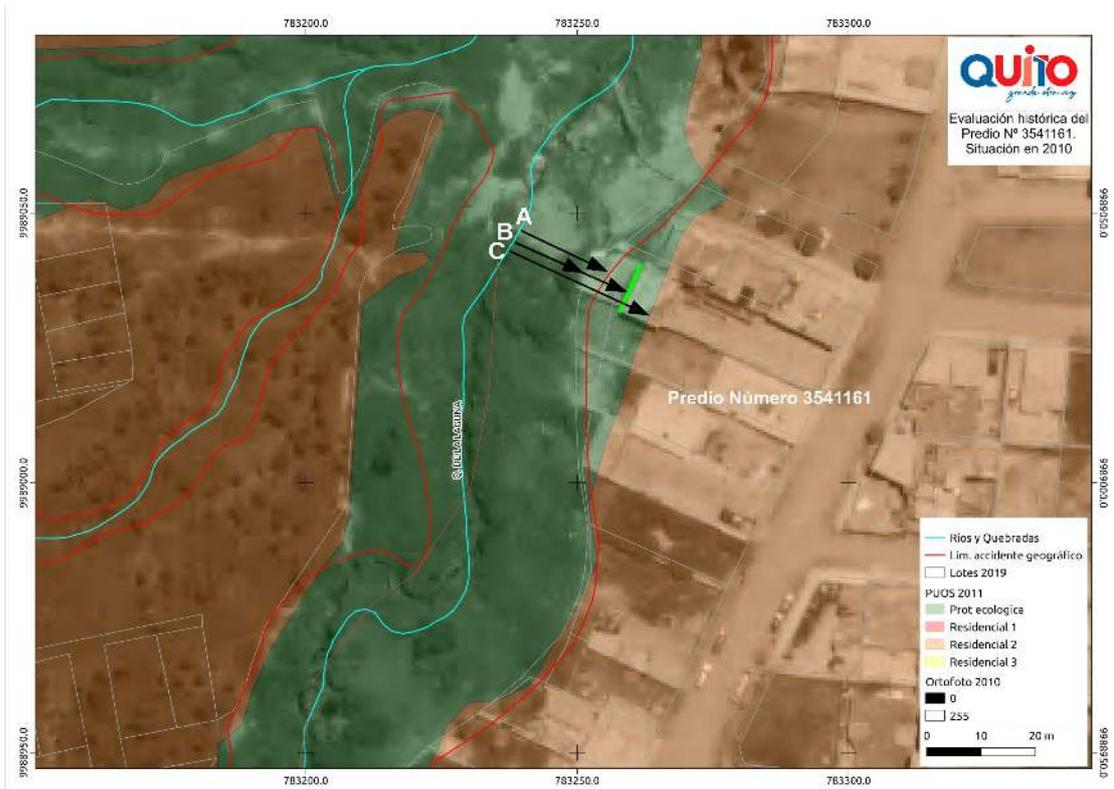
Figura 6: Plano de situación y distancias aproximadas en 2010.

La Figura 6 representa los mismos elementos que la anterior, pero en 2010, año que todavía prevalece hasta hoy en día a nivel catastral desde el punto de vista de la ortofoto y del modelo digital disponible. En ese momento, se observan algunas variaciones en la zona, si bien sigue predominando la escasa edificación. Como cambios específicos, parece que hay una ampliación de los muros para completar y cerrar el lote hacia la quebrada. Las distancias aproximadas que se registran en este momento son: A) 18 m hasta el límite oficial del accidente geográfico B) 14 m hasta el muro exterior y 23 m hasta la casa que aparecía en 2003; y 29 m hasta el límite de protección ecológica. El límite de accidente geográfico ya se basa en el modelo digital de 1 m disponible para ese año y ya registra una variación considerable respecto a 2003, cerca de 10 m, si bien creemos que su posición está demasiado avanzada respecto a la realidad del momento. Por observación debería estar uno 4 metros atrás, lo que nos daría unos 6 metros de avance.

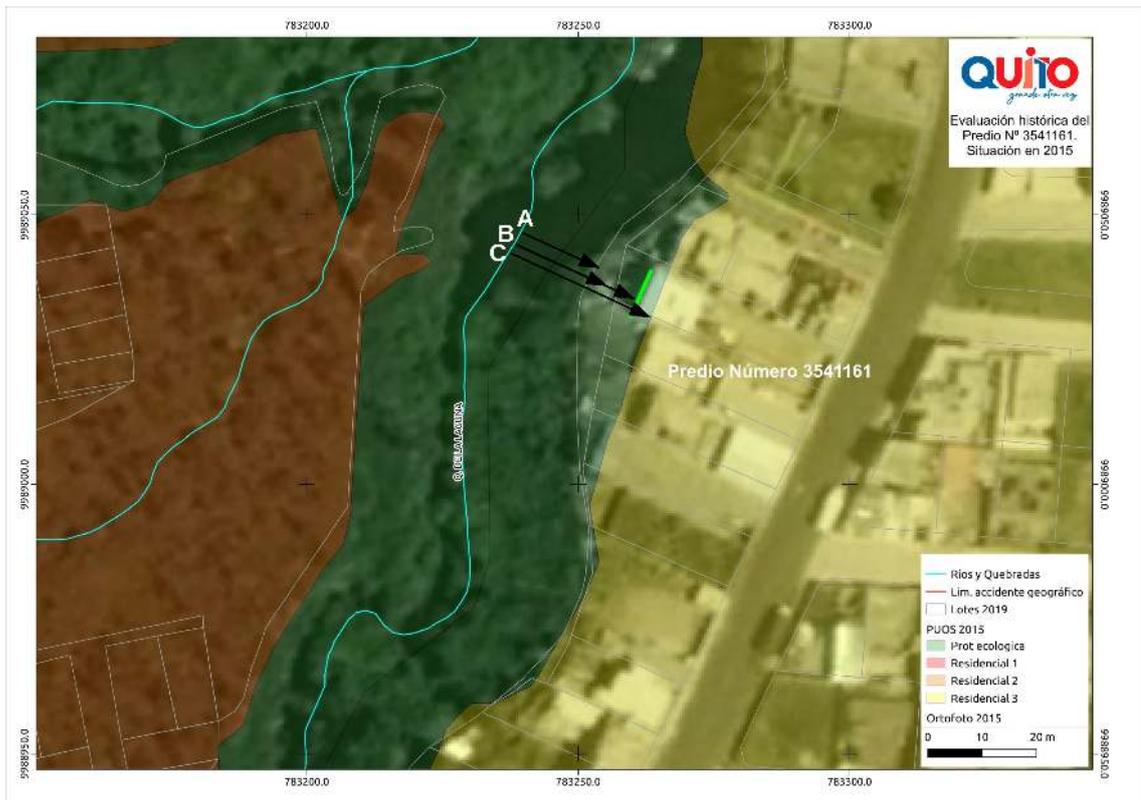
Figura 7: Plano de situación y distancias aproximadas en 2015.

En 2015 (Figura 7), vemos una proyección importante de la sombra, lo que confirmaría un considerable incremento de la pendiente, asociado con el proceso erosivo de la pared derecha de la quebrada. Las distancias aproximadas serían: A) 15 m hasta el límite del cambio de pendiente visual (no oficial); B) 20 m hasta el muro externo de la propiedad y 25 hasta la casa; y C) 30 m hasta el límite de la zonificación residencial.

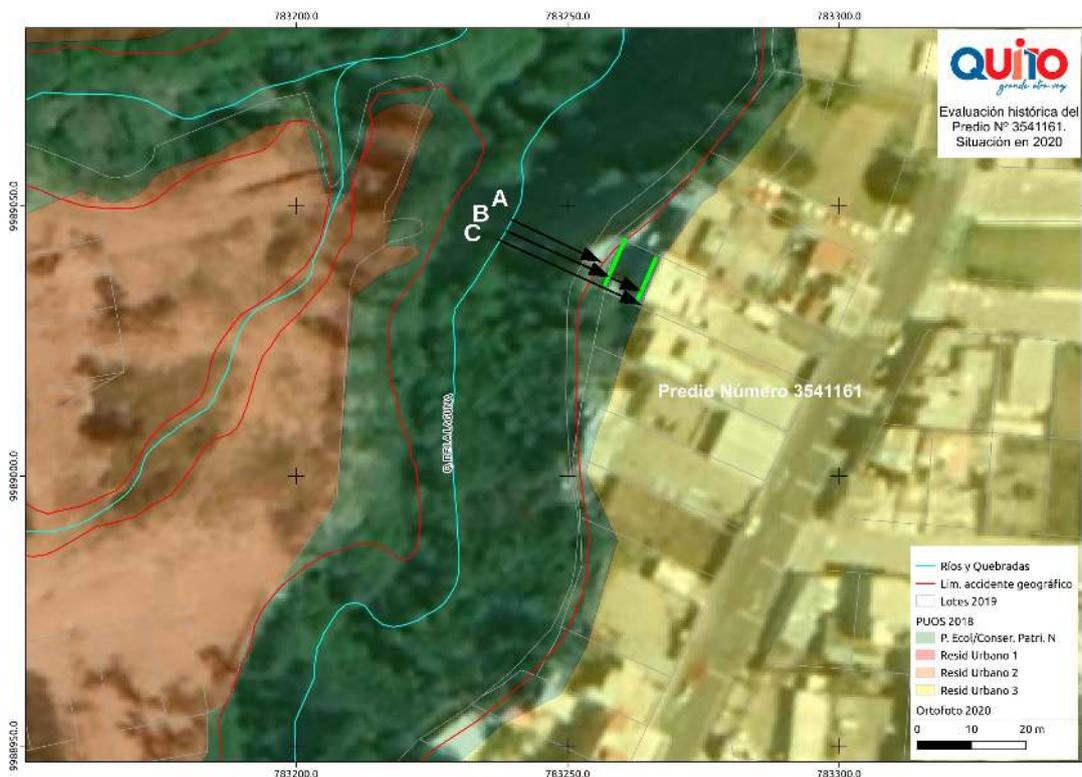
Figura 8: Plano de situación y distancias aproximadas en 2020.

Finalmente, la Figura 8 muestra la misma situación pero en 2020. En este caso, si bien a partir de la ortofoto parece muy similar, el límite del accidente geográfico está más próximo a la edificación, lo que nos daría unos 10 m de avance desde la situación en 2003. En la Figura 9 se ve el retroceso del talud acumulado durante 15 años. Por otra parte, la impresión visual que da es que la edificación expuesta se encuentra dentro de la zona residencial permitida por el PUOS 2018. Hay que considerar que la estructura originaria y, en general, la propiedad sufre cambios importantes en 2012, cuando se catastra por primera vez.

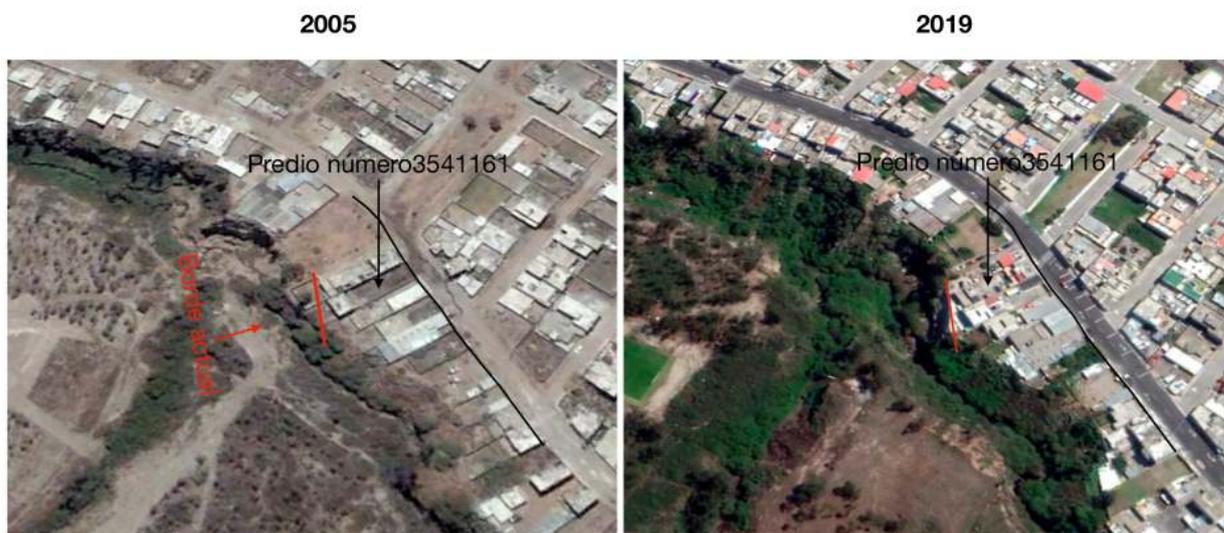
Figura 9: En la composición de imágenes del GoogleEarth se observa el retroceso del talud entre 2005 y 2019, años de tomas de las imágenes de izquierda y derecha respectivamente.

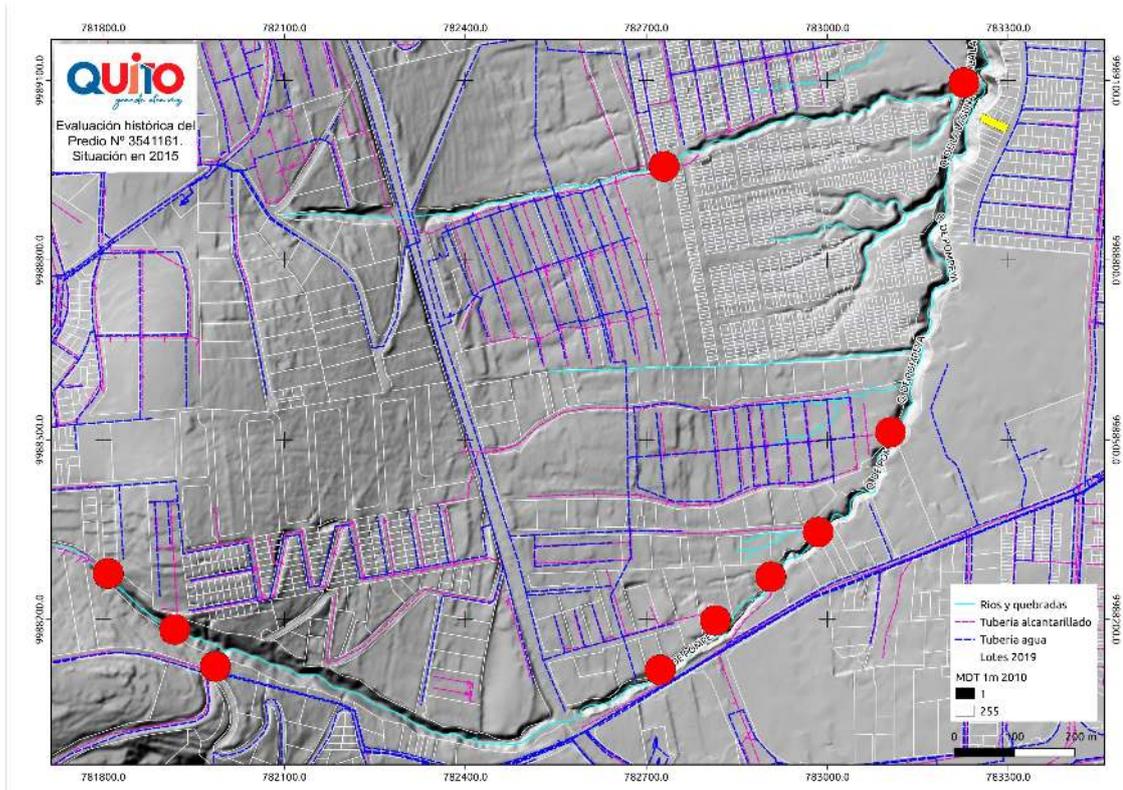
Si bien esta información tiene que ser actualizada y verificada por la EPMAPS, en la Figura 10 se muestra la red de tuberías de agua y conducciones de aguas de lluvia y servidas en la parte superior de la quebrada de La Laguna-Carretas, en la quebrada conocida como Pompeya. Para hacerlo más evidente se ha indicado con un punto rojo los sitios donde potencialmente hay descargas directas que desembocan en la zona y con un recuadro amarillo el predio número 3541161 (al noreste). Esta red hay que entenderla en toda su dimensión para poder estimar los caudales de vertidos estimados, análisis que está fuera del objetivo de este informe, pero lo que si está claro es que está teniendo una influencia clara en la dinámica de la quebrada, favoreciendo los procesos de excavación y retroceso de vertientes, especialmente en determinados puntos donde se dan este tipo de condiciones.

Figura 10: Distribución potencial de puntos de desalajo de aguas de lluvia y/o servidas a la Quebrada de La Laguna-Carretas.

- Evaluar, de una manera más integral, las modificaciones potenciales que está introduciendo la infraestructura de conducción de agua de lluvias y servidas en la capacidad erosiva de la Quebrada de Pompeya o De La Lagunas-Carretas, para determinar su impacto a medio plazo y detectar zonas especialmente sensibles a dichos aportes casi continuos de aguas.

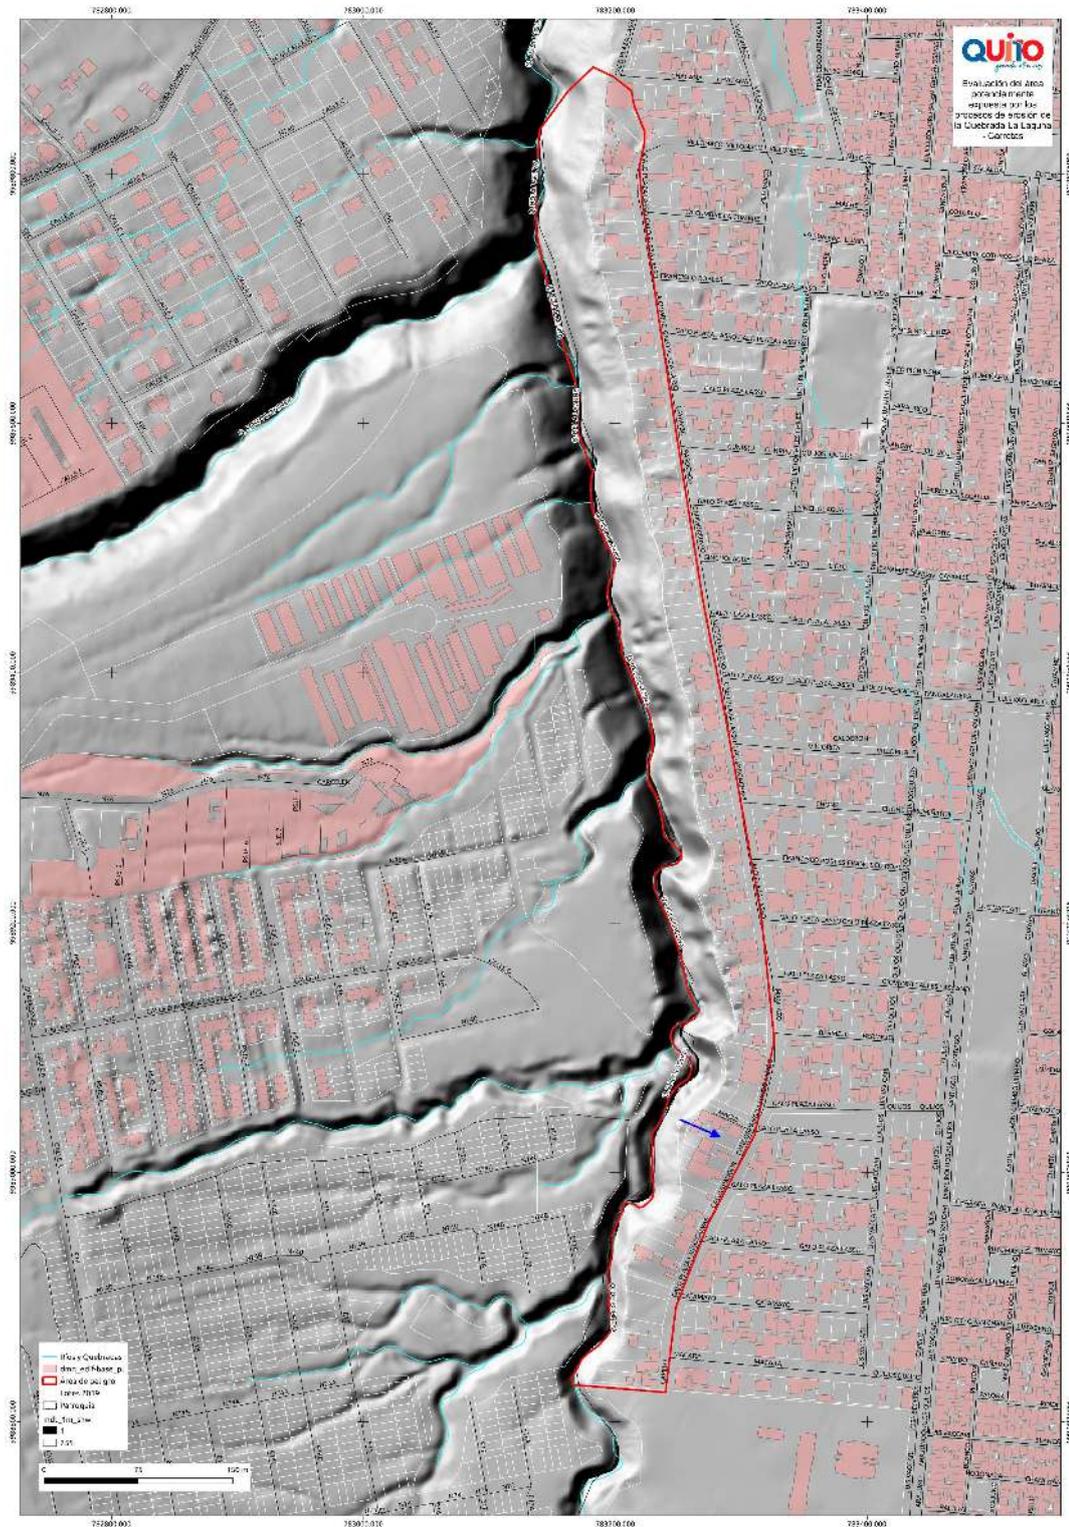
Con fines a entender mejor la dimensión del problema en el barrio Puerta del Sol y no solo en el predio en cuestión, se procedió a escoger una zona del barrio en la que las condiciones de borde de quebrada son similares a la del predio en análisis y a realizar una evaluación utilizando la herramienta de desarrollo propio denominada Sistema Exploratorio de Análisis Espacial del Distrito Metropolitano de Quito (SEAE-DMQ) (Yepes and Marrero, 2020). Los resultados globales se muestran en el Anexo A, en la Tabla 1. En ella destaca una población estimada superior a 600 personas, con un valor catastral expuesto de 7 millones de dólares. En general, es un área totalmente consolidada, con un 81 % de cobertura eléctrica residencial por vivienda y un 98 % de abonos de agua por lote, donde además hay cierta presencia de actividad comercial, principalmente relacionada con el sector alimenticio (Figura 11).

Figura 11: Áreas de riesgo potencial asociada a los procesos de erosión de la quebrada La Laguna-Carretas.

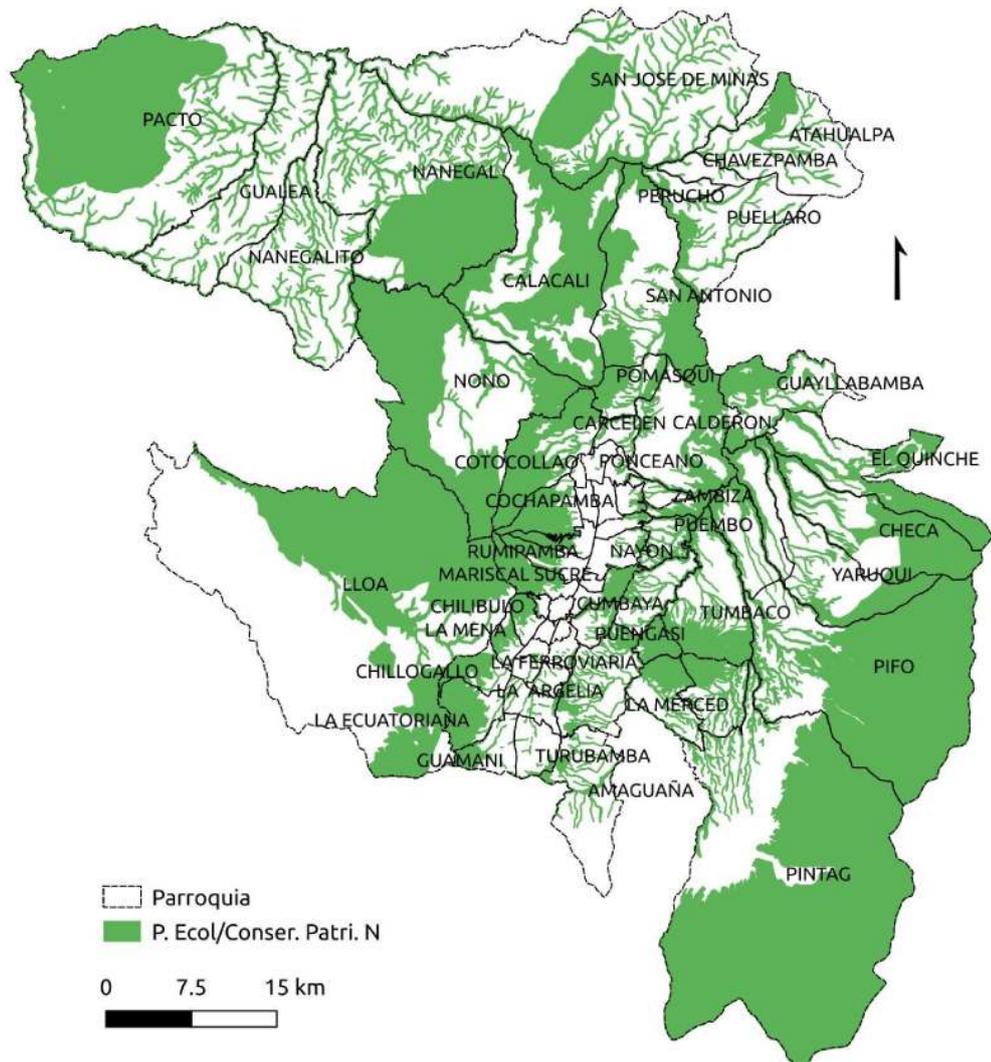
Figura 12: Áreas de protección natural y de patrimonio natural del DMQ según el PUOS de 2018.

Tal como se aprecia en la Figura 12, el área de protección abarca grandes extensiones de terreno situada en las zonas rurales del DMQ principalmente y luego espacios más pequeños centrados en la red de quebradas y ríos. En todo este espacio destaca la presencia de más de **10000 lotes con unas 12 mil edificaciones** en la que se estima una **población de 120 mil habitantes** y donde se incluyen también actividades económicas, presencia de infraestructuras (km de carreteras, tuberías, abonos de agua y luz, etc).
