MUROS DE PROTECCION
DE LA HACIENDA CARCELEN

PLAN DE ACCIONES EN LAS ZONAS CRÍTICAS IDENTIFICADAS EN LA CUENCA DEL RÍO MONJAS.

PROPUESTO POR LA DIRECCIÓN METROPOLITANA DE GESTIÓN DE RIESGOS
RESOLUCIÓN NO. C-066-2019
RESOLUCIÓN NO. AQ 009-2021

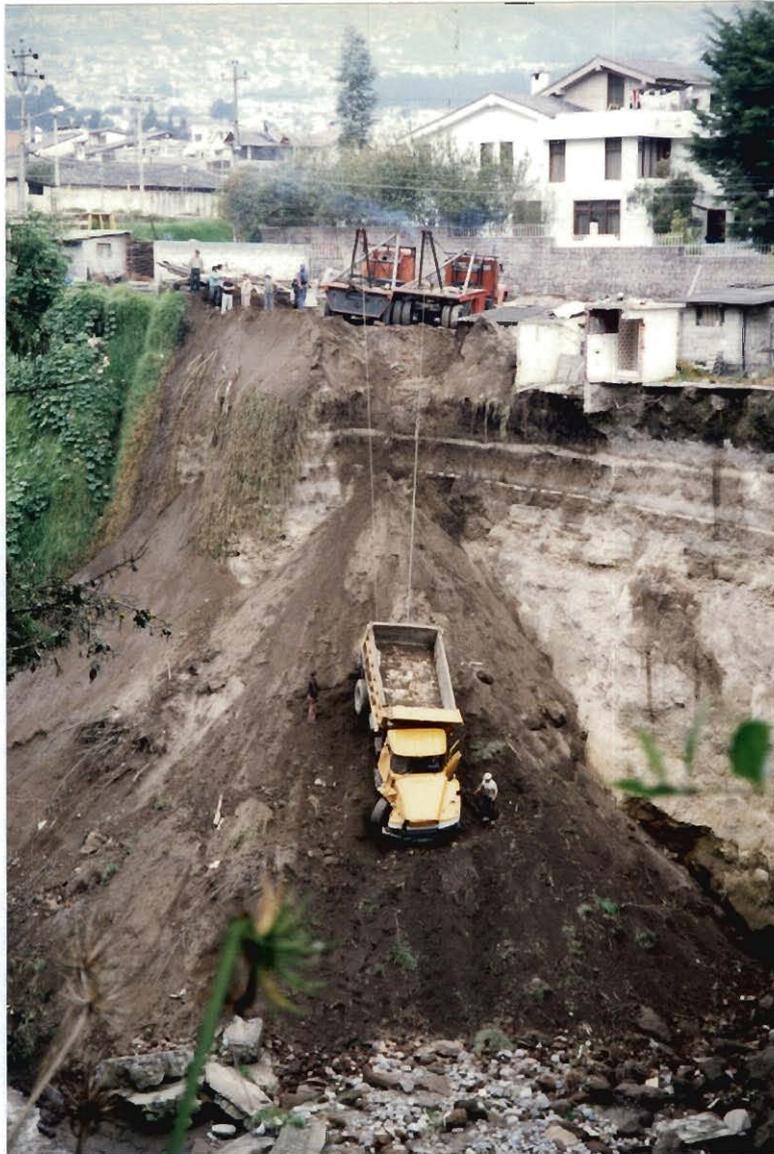
Volqueta que cayó al rio monjas en lado occidental frente a mi propiedad

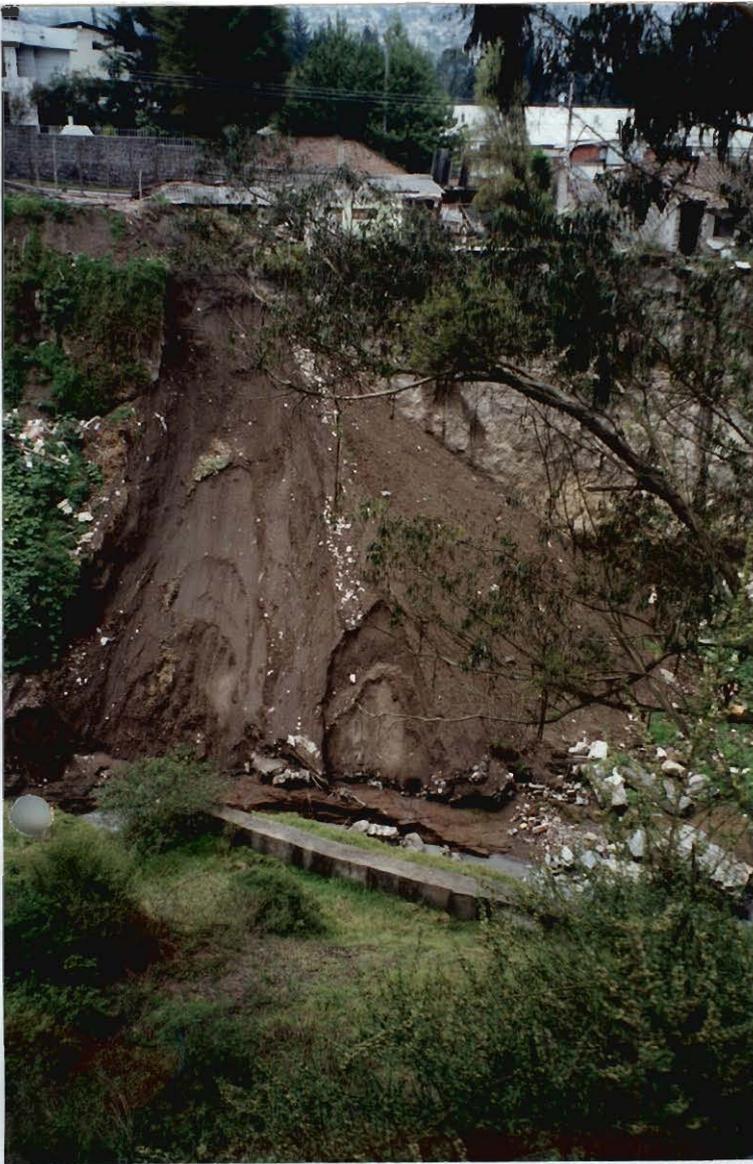
MUROS DE PROTECCION LADO ORIENTAL,
HACIENDA CARCELEN

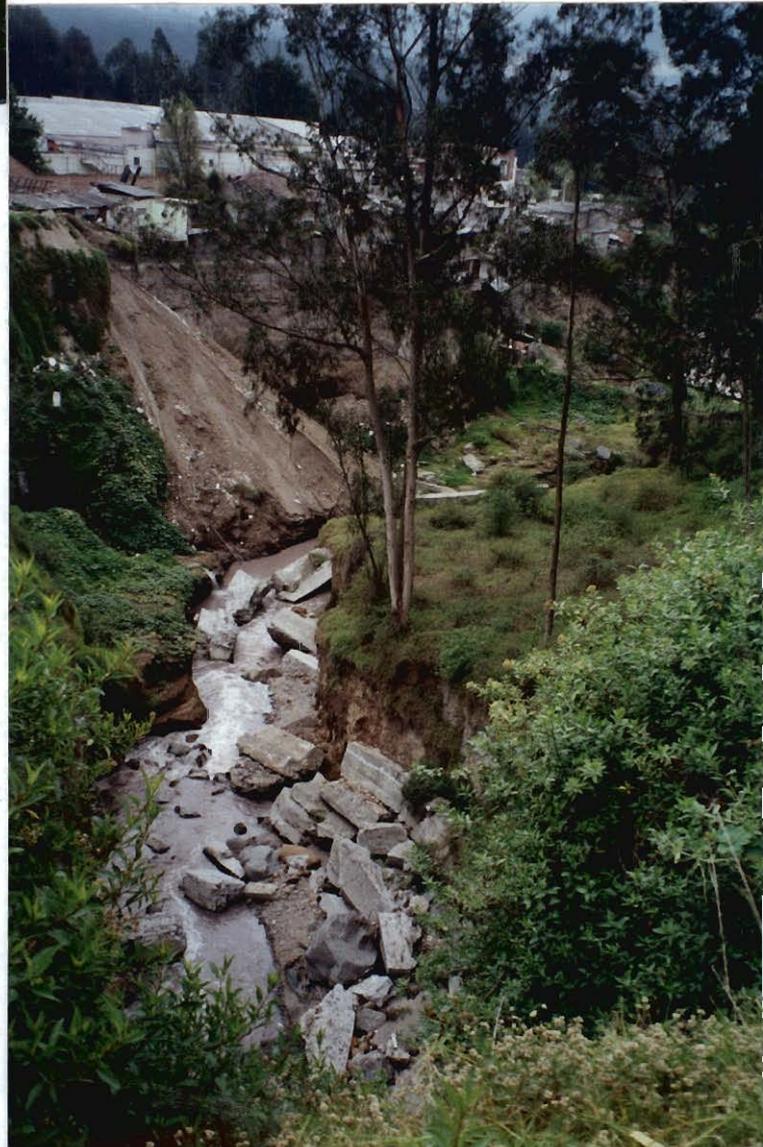
MUROS EROSIONADOS POR EL RIO MONJAS
Y RELLENOS REALIZADOS PROBOCANDO
CAMBIO EN EL CURSO DEL RIO

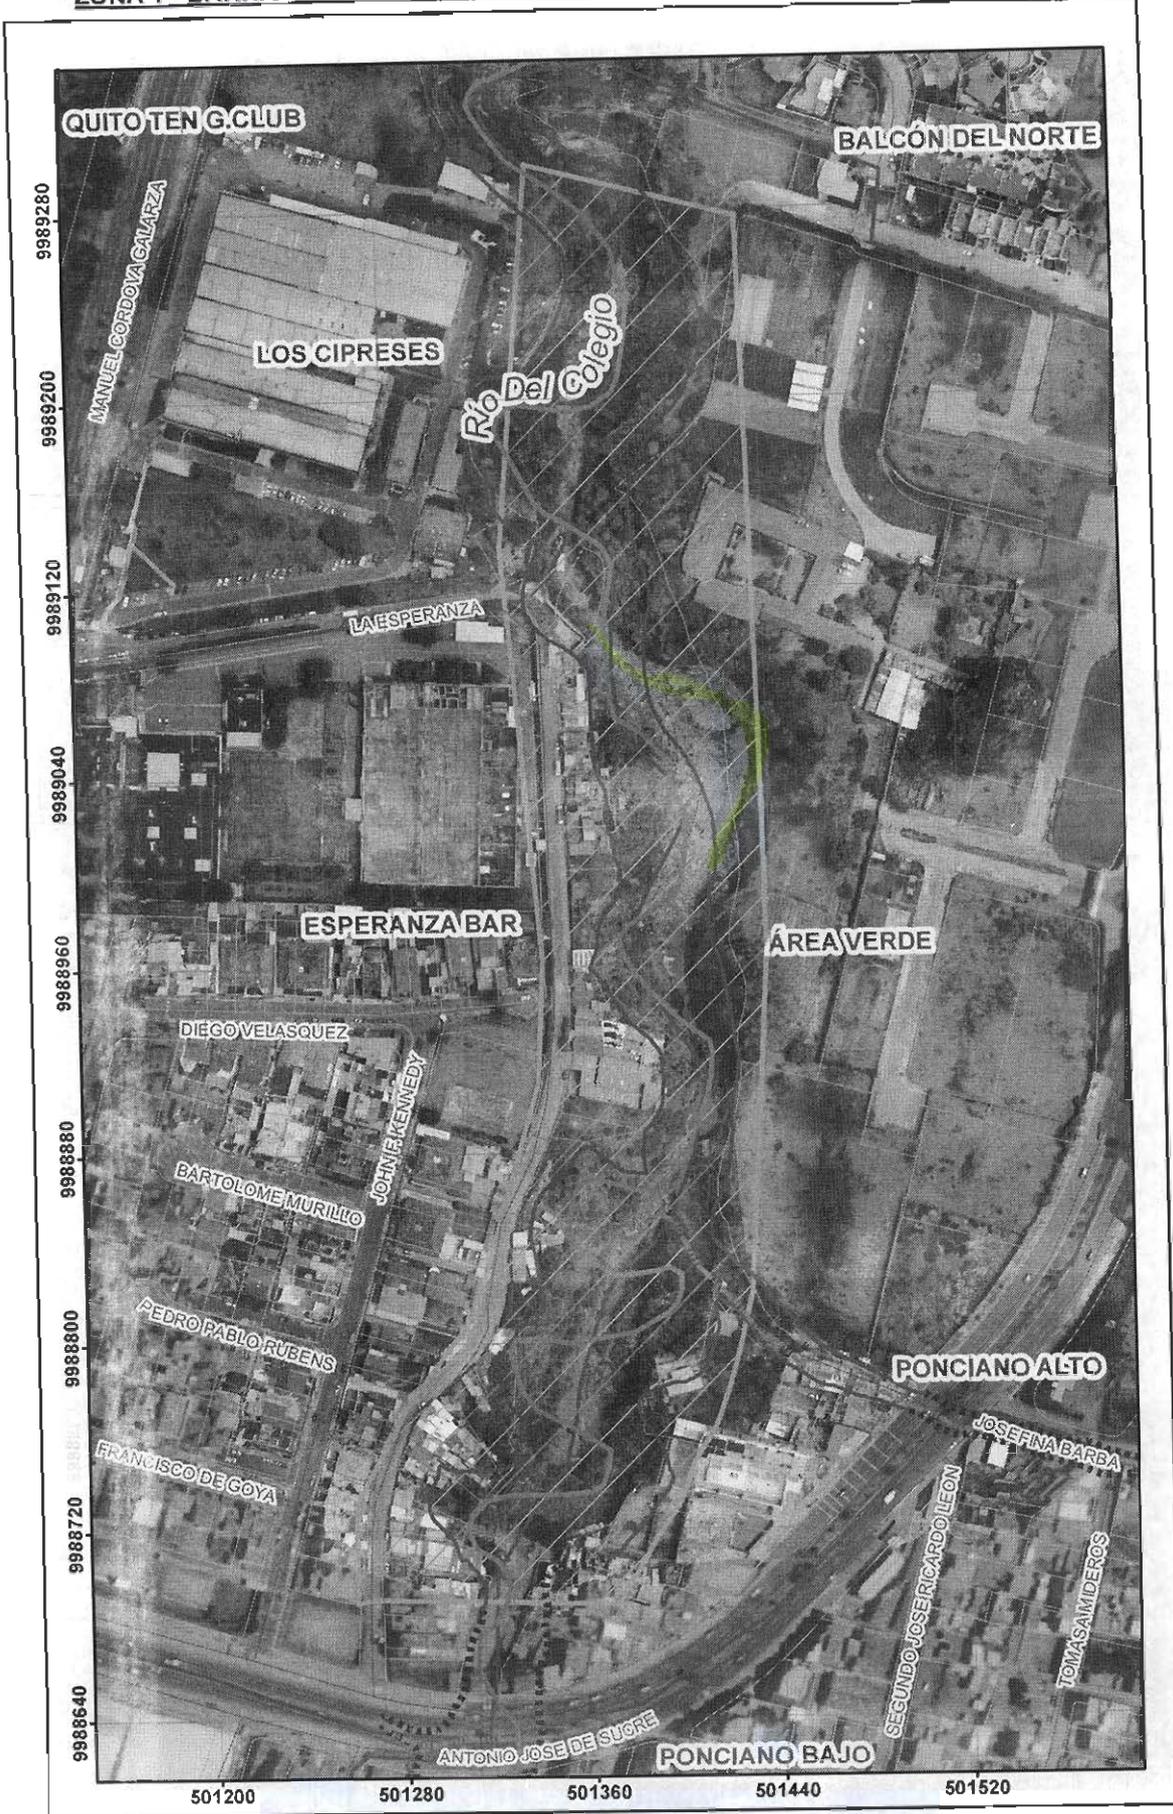
ZONA 1 - BARRIO LA ESPERANZA - PARROQUIA CARCELÉN - ADMINISTRACIÓN ZONAL LA DELICIA

Zonas Identificadas	Ubicación UTM (m)		Cuenca	Problemática Específica
	Desde	Hasta		
1 La Esperanza	779557; 9988692	779628; 9989290	Media	Estructura hidráulica de EPMAPS; Viviendas ubicadas en margen izquierda del río.; Muro Pfizer.; Descargas de agua informales.; Árboles en riesgo que podrían caer al cauce; Elementos estructurales de muros y árboles caídos en cauce, movimientos en masa, asentamiento de la mesa de la calle la Esperanza, deformación en sistema de alcantarillado (posibles agrietamientos)
2 Balcón del Norte	779571; 9989313	779631; 9989671	Media	Colector de aguas servidas de conjunto.; Fisura en superficie del área recreativa del conjunto; Elementos estructurales de muros y árboles colapsados en cauce.; Descargas de agua informales; Árboles en riesgo que podrían caer al cauce.
3 Parcayacu	779618; 9989678	779737; 9990114	Media	Estructuras hidráulicas mal ubicadas; Ala de colector de Parcayacu parcialmente colapsado; Viviendas en margen izquierda en zonas considerados como de inundación.; Elementos estructurales de muros colapsados en cauce.; Descargas de agua informales.

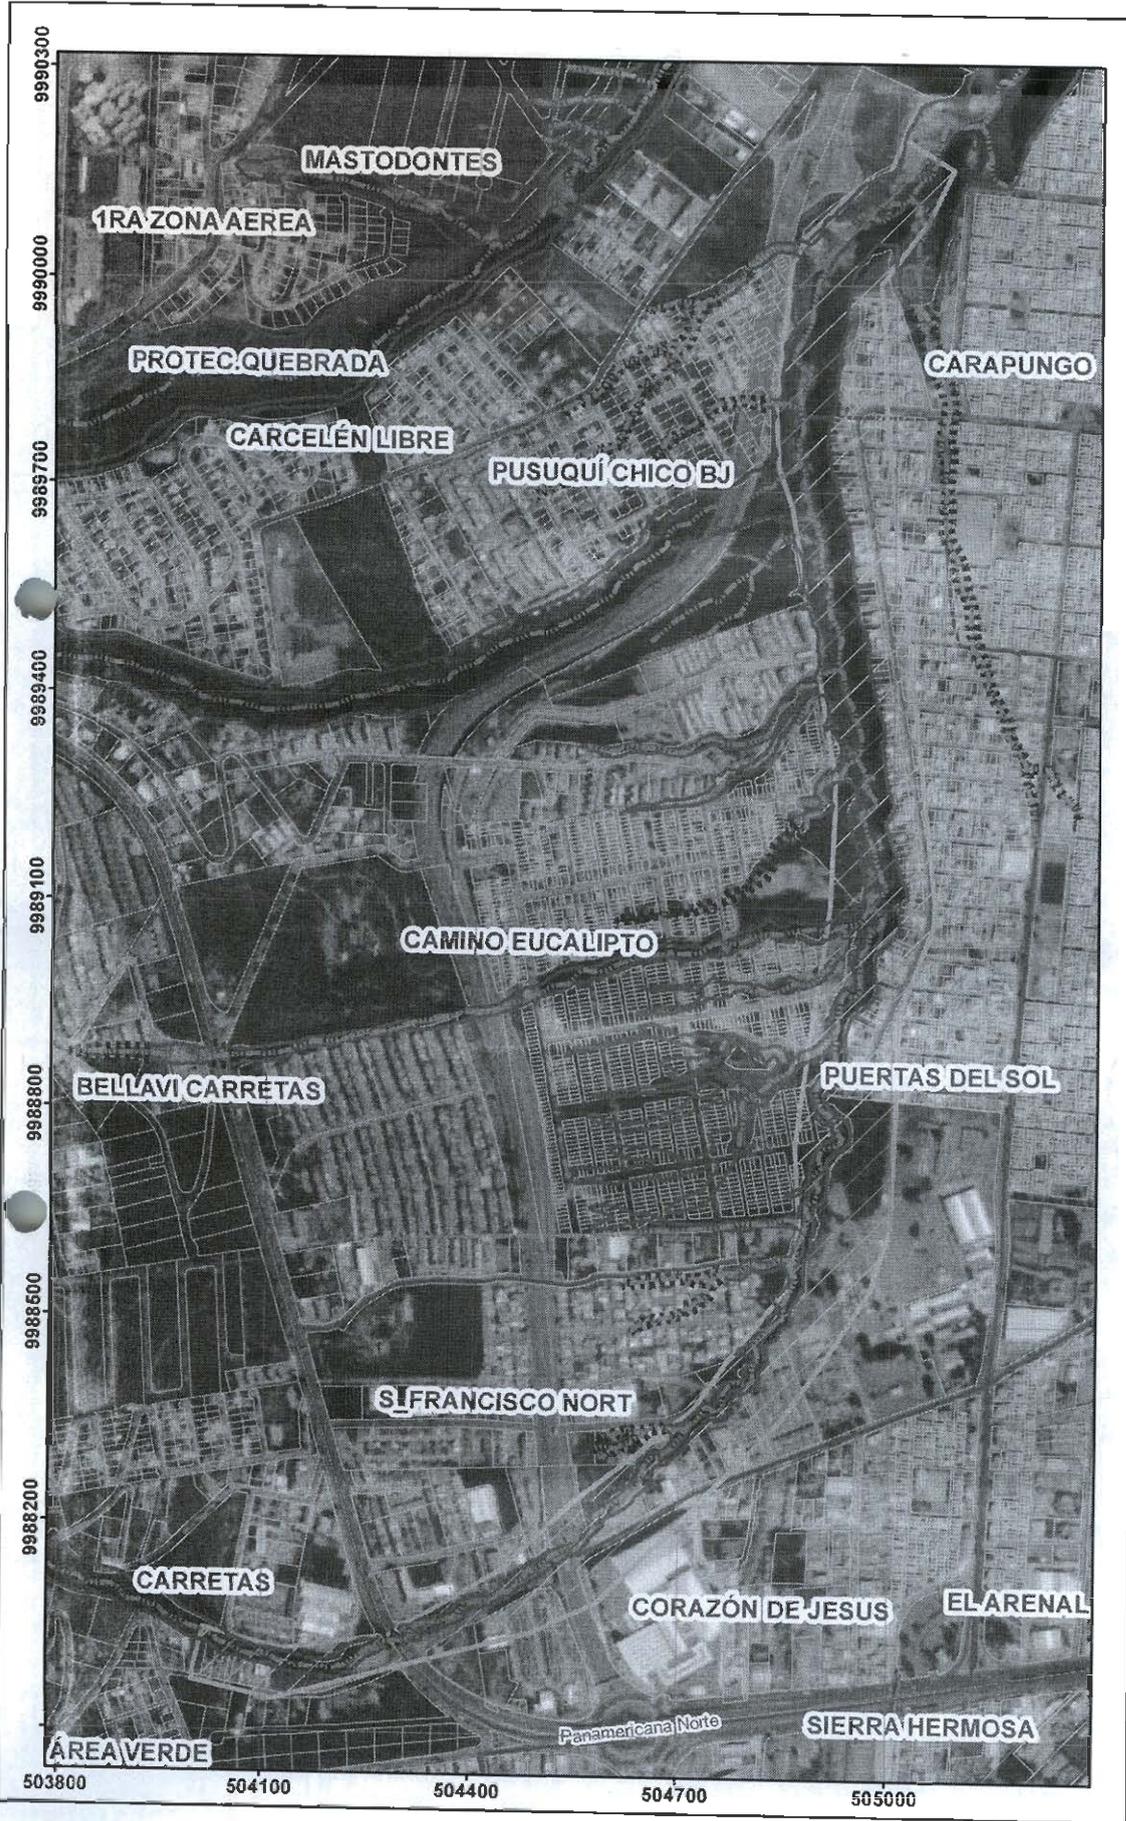
TRAMO 16 - BARRIO PUERTAS DEL SOL - PARROQUIA CALDERÓN - ADMINISTRACIÓN ZONAL CALDERÓN

16 Sector Puertas del Sol-Quebrada Carretas	782311; 9987999	783314; 9990171	Media	Viviendas ubicadas en franja de protección, movimientos en masa. Inestabilidad en taludes, afectación a infraestructura pública y privada. Descargas de agua informales, saturación de talud. Contaminación de la quebrada.

Zona No. 16 Sector Puertas del Sol- Quebrada Carretas				Plazo			
No.	Acciones	*Responsable	*En apoyo	Corto	Mediano	Largo	Permanente
1	Ejecución del alcantarillado del sector Yanbal, con el fin de dar solución a las descargas de aguas residuales que actualmente se vierten en la cuneta de la vía Panamericana.	EPMAPS					
2	Ejecución de la primera fase de los interceptores sanitarios de la Quebrada Carretas y otros tributarios aledaños (Descantaminación de la quebrada Carretas Primera Etapa).	EPMAPS					
3	Colocación de sumideros en varias calles del barrio Puertas del Sol.	EPMAPS					
4	Diseño de la Red Terciaria para la captación de descargas directas al cauce de la quebrada Carretas	EPMAPS					
5	Construcción de la red terciaria en la parte posterior de los 98 predios a cargo de la comunidad con el diseño y asesoramiento técnico de la EPMAPS, para una adecuada conducción de las aguas lluvias hacia una red de alcantarillado.	Comunidad	EPMAPS
