Referencia: Selección Caso No. 1489-21-EP

I Mark Chernaik, as an environmental scientist, appear under article 12 of the Organic Law of Jurisdictional Guarantees and Constitutional Control as AMICUS CURIAE in relation to whether the negligent omissions of OCP Ecuador S.A. contributed to the rupture of the Crude Oil Pipeline (OCP) on April 8, 2020.

NEGLIGENT OMISSION – POOR PIPELINE DESIGN – LACK OF A RUPTURE MITIGATION VALVE

NEGLIGENT OMISSION – FAILURE TO INSPECT THE OCP CRUDE OIL PIPELINE WITHIN 72 HOURS OF THE COLLAPSE THE SAN RAFAEL WATERFALL TO DETERMINE WHETHER REMEDIAL ACTION TO INSURE SAFE OPERATION OF THE PIPELINE

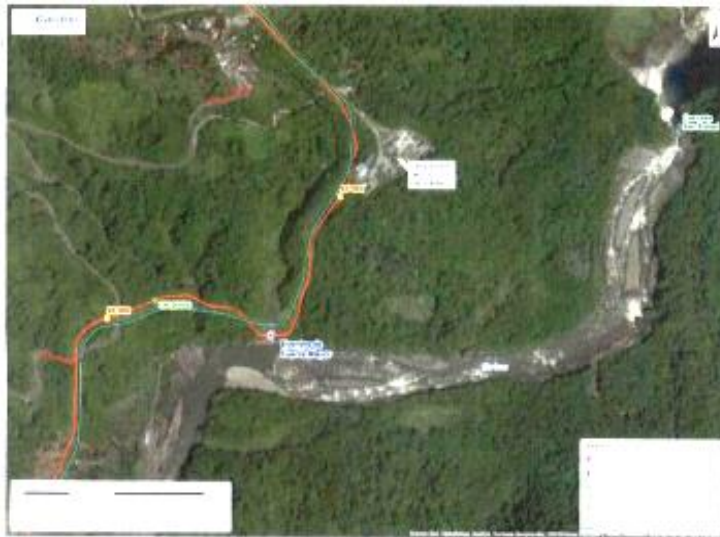
1. According to a document prepared by OCP Ecuador S.A titled “Memoria Técnica Proceso de Compensación” and dated 18 October 2021, the location of the rupture of the OCP crude oil pipeline was very close to the north bank of the río Coca, and very close to the confluence of the río Coca and the río Reventador, a small stream that is a tributary of the río Coca. Please see below Figure 3-1 from page 3-1 of Memoria Técnica Proceso de Compensación.

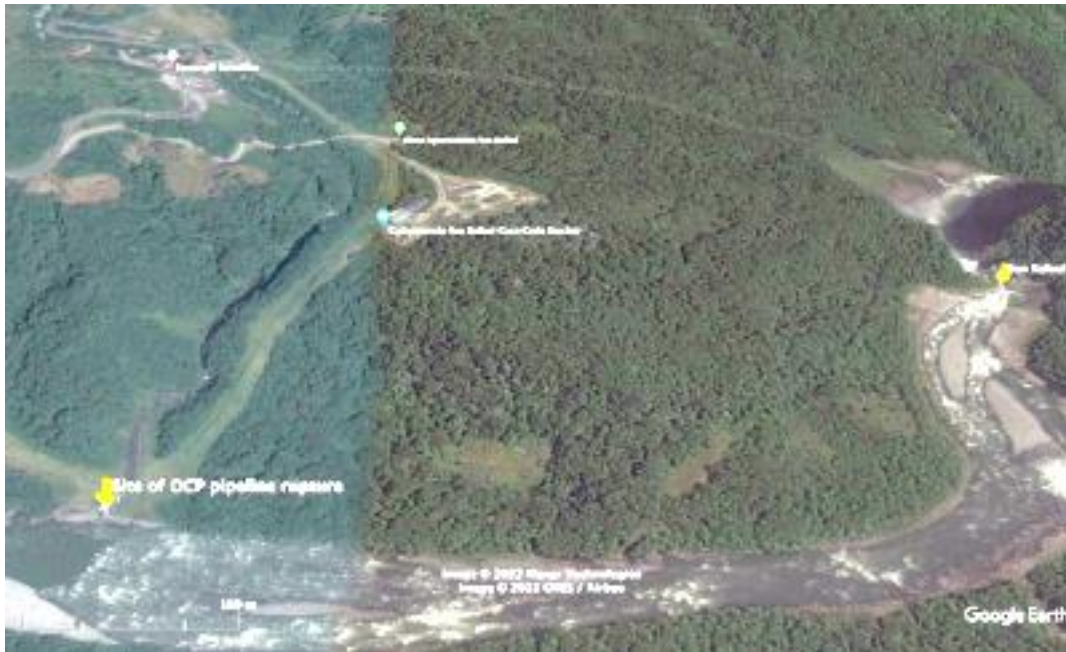
2. A Google Earth overlay of Figure 3-1 from page 3-1 of Memoria Técnica Proceso de Compensación shows that the location of the rupture of the OCP crude oil pipeline was within 20 meters of bank of the río Coca and approximately 1500 meters upstream of the

San Rafael Waterfall. See image below:

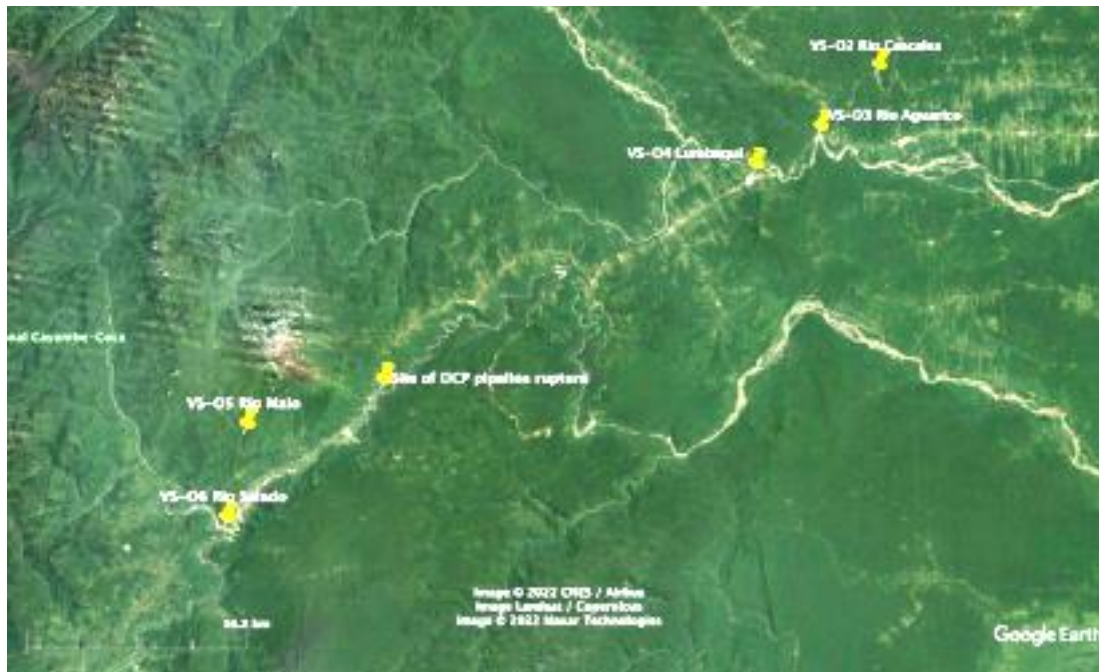
The Google Earth image below shows the location of valves VS-O2 through VS-O6 in relation to the location of the rupture of the OCP crude oil pipeline.

Note that OCP Ecuador S.A *failed to install a valve* near the location of the rupture of the OCP crude oil pipeline despite the following facts:

1. At the location where the OCP crude oil pipeline ruptured, the pipeline passes within 20 meters of the río Coca, a major drinking water source.
2. At the location where the OCP crude oil pipeline ruptured, the pipeline descends from an

In my opinion, the failure of OCP Ecuador S.A to install a block valve at a point of the OCP crude oil pipeline near the confluence of the río Coca and the río Reventador was negligent because this was a location that OCP Ecuador S.A. should have known was necessary to *minimize or prevent safety risks, property damage, or environmental harm from accidental oil discharge*. Because there was no block valve at a the point of the OCP crude oil pipeline near the confluence of the río Coca and the río Reventador, there was no block valve that OCP Ecuador S.A could have activated to prevent oil from spilling out of the 2100-meter segment of the pipeline that began at the top of the ridgeline. The suspension of pumping by OCP Ecuador S.A. at 17:30 on 7 April 2020 could not and did not minimize the release of oil from this segment. Only a block valve at this location, which OCP Ecuador S.A. failed to install, would have prevented this release of crude oil into the Río Coca.

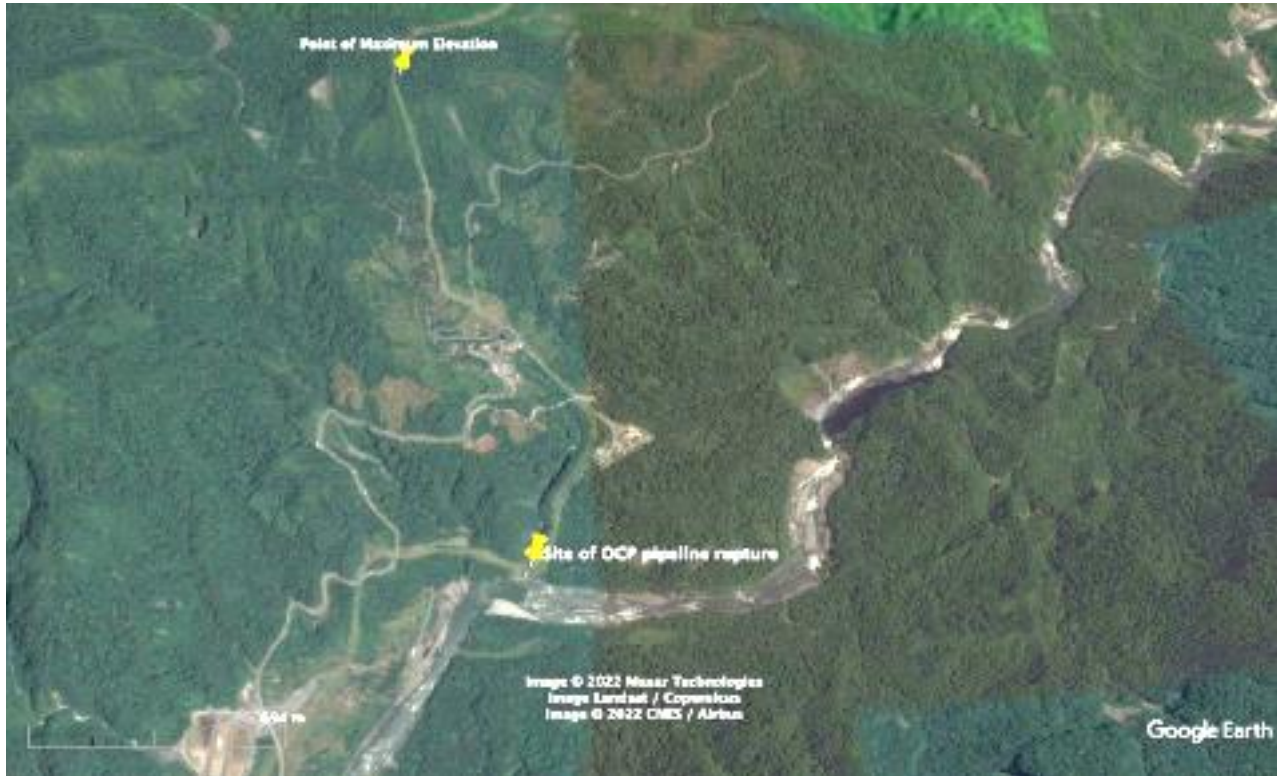
elevation of 1763 meters above sea level at the top of a ridgeline to an elevation of only 1195 meters above sea level along the bank of the Río Coca. See image below. Therefore, the location where the OCP crude oil pipeline ruptured was a critical location, under the enormous pressure of oil in a segment of pipeline rising 568 meters in elevation in approximately 2100 meters of pipe.

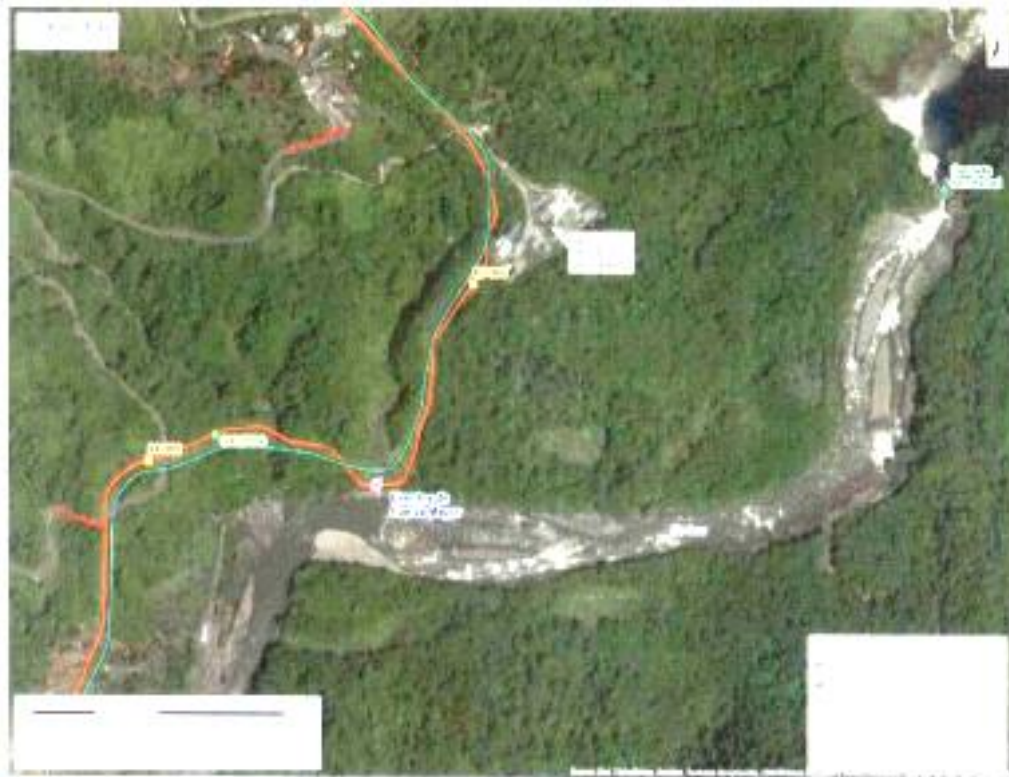
1. Según un documento preparado por OCP Ecuador S.A. titulado “Memoria técnica proceso de compensación”, fechado el 18 de octubre de 2021, la ubicación de la rotura del oleoducto de crudo OCP se encontraba muy cerca de la ribera norte del río Coca, y muy cerca de la confluencia del río Coca y del río Reventador, un pequeño riachuelo que es un afluente del río Coca. Véase a continuación la Figura 3-1 de la página 3-1 de la Memoria técnica proceso de compensación.

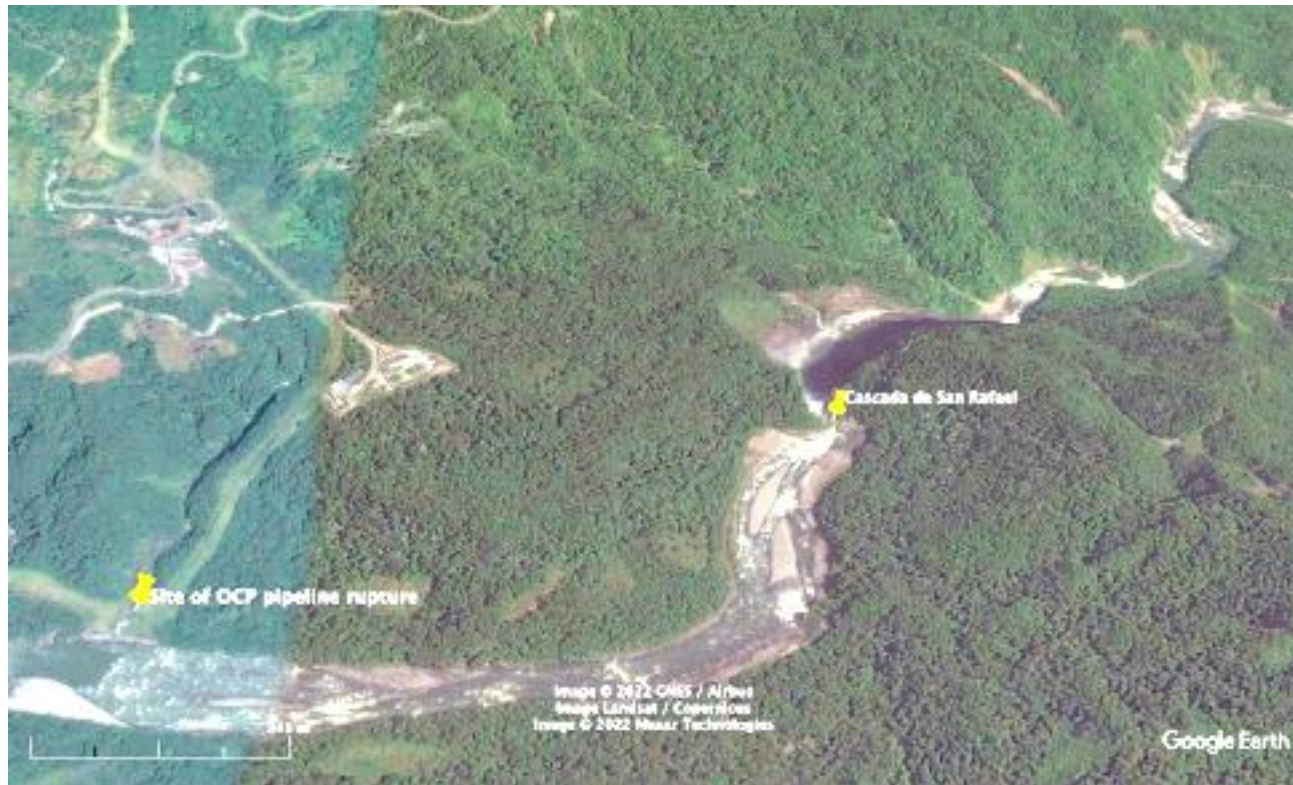
2. Una capa adicional de Google Earth en la Figura 3-1 de la página 3-1 de la Memoria técnica proceso de compensación, muestra que la ubicación de la rotura del oleoducto de crudo de OCP se

encontraba a 20 metros de la ribera del río Coca, y aproximadamente 1.500 metros río arriba de la cascada San Rafael. Véase la imagen a continuación.

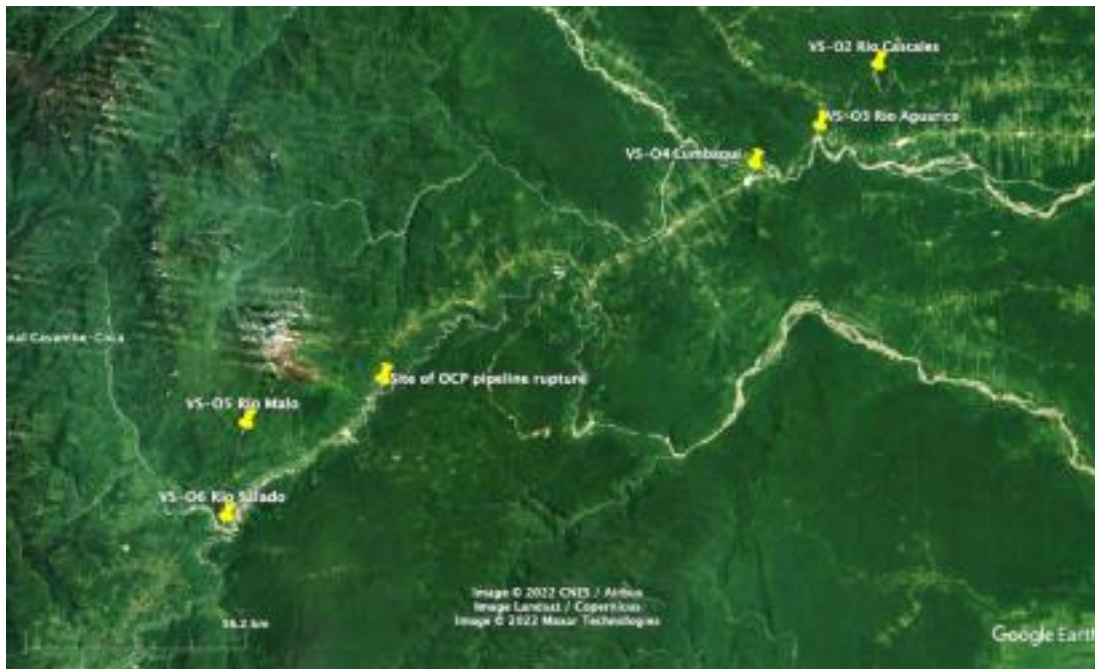
La imagen de Google Earth a continuación, muestra la ubicación de las válvulas VS-O2 hasta VS O6, en relación con la ubicación de la rotura del oleoducto de crudo OCP.

Ojo: OCP Ecuador S.A. no instaló una válvula cerca del sitio de la rotura del oleoducto de crudo OCP, a pesar de los siguientes hechos:

En mi opinión, la falta de OCP Ecuador S.A. de instalar una válvula de bloqueo en un sitio del oleoducto de crudo OCP cerca de la confluencia del río Coca y del río Reventador, fue negligente porque dicho sitio fue uno que OCP Ecuador S.A. debería haber sabido que era necesario para minimizar o evitar los riesgos a la seguridad, el daño a la propiedad o los daños ambientales provenientes de los derrames accidentales de petróleo. Debido a que no hubo válvula de bloqueo en el sitio del oleoducto de crudo OCP cerca de la confluencia del río Coca y del río Reventador, no hubo una válvula de bloqueo que OCP Ecuador S.A. pudo haber activado, para prevenir un derrame de petróleo del segmento de 2.100 metros del oleoducto, que comenzó en la parte superior de la línea de cresta. La suspensión del bombeo por OCP Ecuador S.A. a las 17:30 el 7 de abril de 2020, no pudo minimizar, ni minimizó, el derrame de petróleo de dicho segmento. Solo una válvula de bloqueo en dicho sitio, la cual OCP Ecuador S.A. no instaló, hubiera prevenido dicho derrame de crudo en el río Coca.

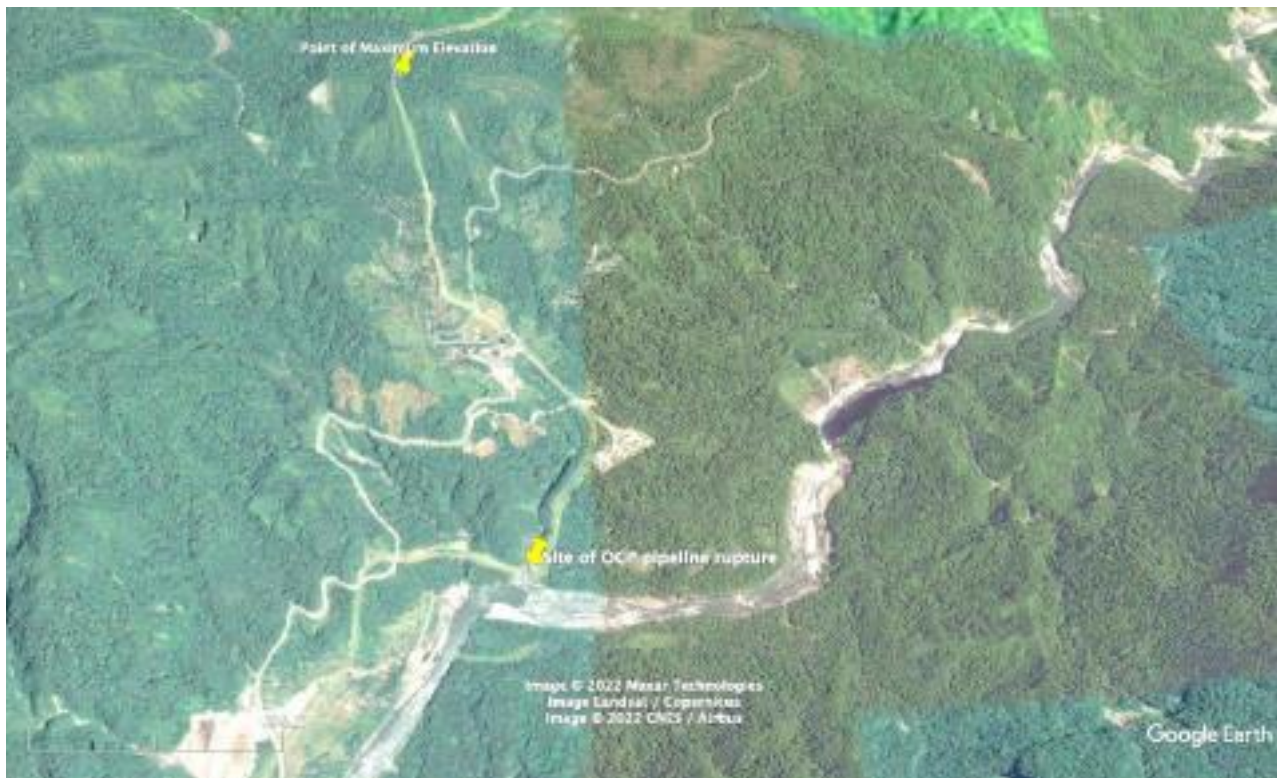
1. En el sitio donde el oleoducto de crudo OCP se fracturó, el oleoducto pasa a 20 metros del río Coca, una fuente principal de agua potable.
2. En el sitio donde el oleoducto de crudo OCP se fracturó, el oleoducto desciende desde una elevación de 1.763 metros sobre el nivel del mar en la parte superior de una línea de cresta, a una elevación de solamente 1.195 metros sobre el nivel del mar, a lo largo de la ribera del río Coca. Véase la imagen a continuación. Por lo tanto, el sitio donde se fracturó el oleoducto de crudo OCP era un sitio crítico, bajo la presión enorme del petróleo en un segmento de oleoducto que subía 568 metros de elevación, a través de aproximadamente 2.100 metros de tubería.
