Memorando No. SGR-CZ5-16-LMLL-002

Fecha: Enero 19 de 2016

Asunto: Inspección técnica en San Pablo de Amalí y Compañía Hidrotambo, Cantón Chillanes, Provincia de Bolívar.

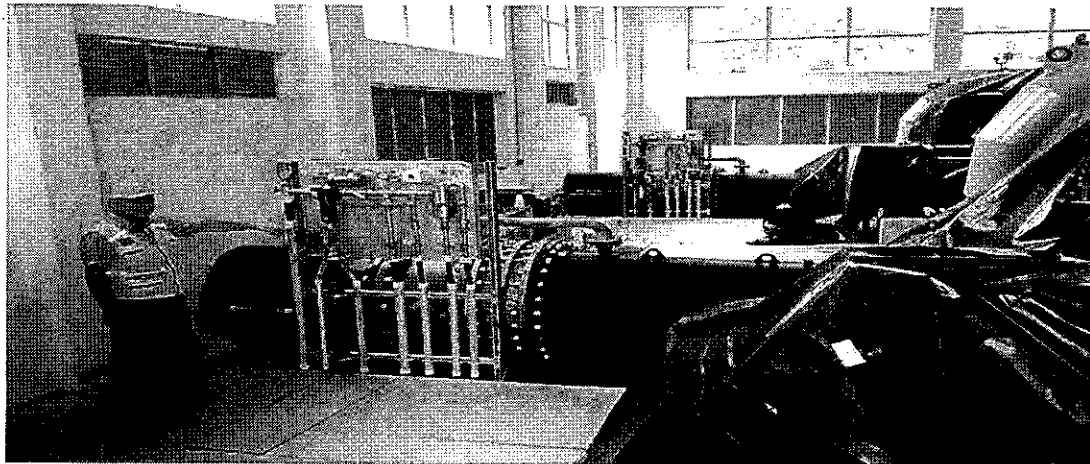
En el recorrido realizado de las instalaciones de HIDROTAMBO se pudo constatar que el cuarto de maquinas, donde se encuentran las dos tipo turbinas francis, no están en funcionamiento, dicha constatación se lo realizó con los Ings. Pablo Morales y Gilmar Gutiérrez. (Ver Foto N°1)

Cuarto de máquinas en la central hidroeléctrica Hidrotambo (foto 1)

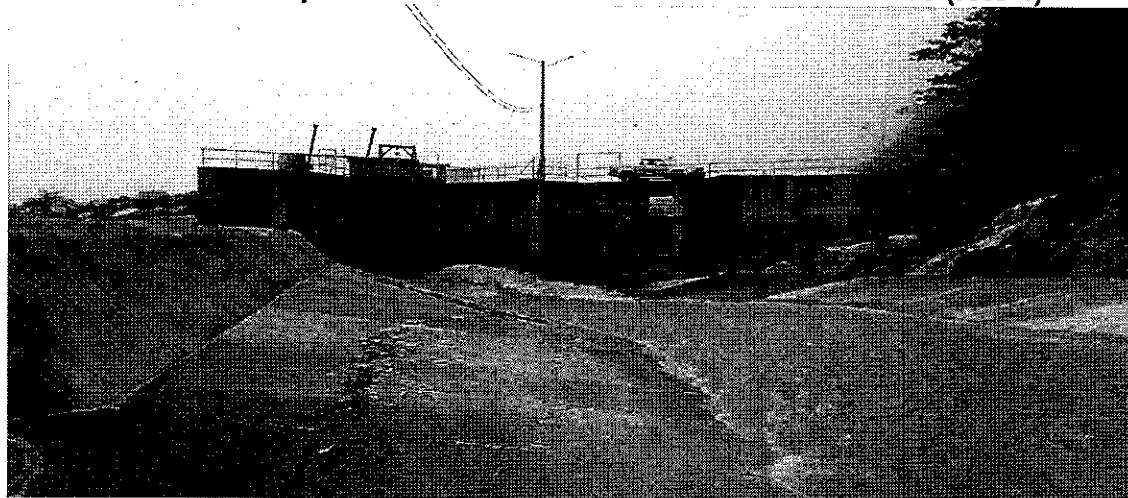
Parte del caudal del Río Dulcepamba, es desviado hacia el canal que alimenta el embalse, donde se constató que existen las siguientes estructuras hidráulicas. (Ver Foto N°2):

Proyecto hidráulico construido en funcionamiento (foto 2)

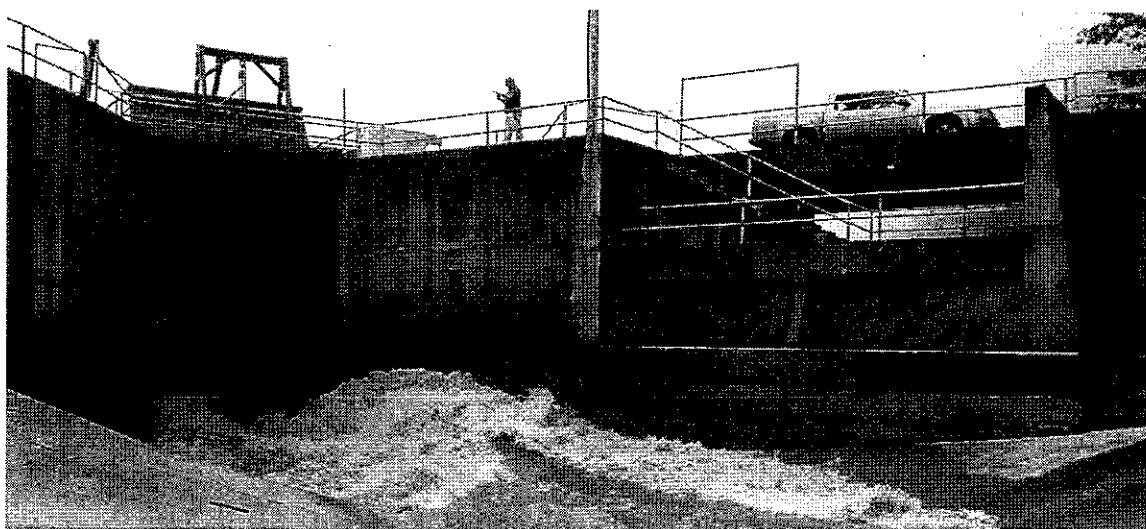
- La compuerta metálica para almacenar y descargar el caudal del embalse. (Ver Foto N°3 y N°5)
- El vertedero de rebose para el control de los excedentes de caudal en el embalse. (Ver Foto N°4)
- Obra de toma para la central hidroeléctrica, la cual consta de rejilla para impedir el paso de palos, piedras y basura al ducto cajón que tiene una longitud de 1.750 m y transporta el caudal hasta el tanque de carga. (Ver Foto N°6)
- Tanque de carga donde se almacena el agua y por medio de una tubería de 1000 mm de diámetro, ingresa 3250 lts/seg para generar 8.00 MW mediante las dos turbinas Francis instaladas en el cuarto de máquinas. (Ver Foto N°7)

Compuerta y rejillas metálicas de la captación para el proyecto hidroeléctrico (foto 3)

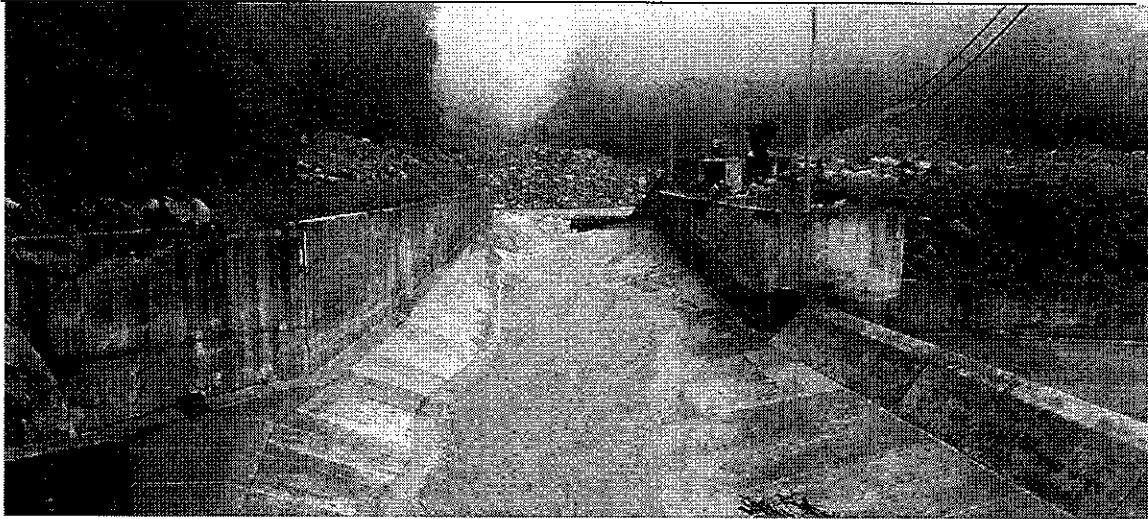
Embalse y vertedero para el control de los excedentes de caudal (foto 4)

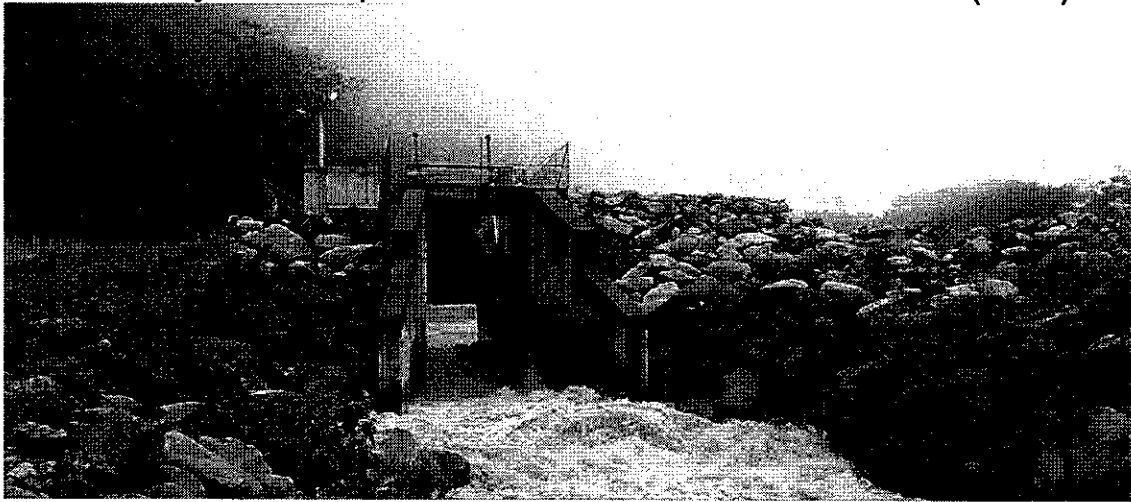
Aguas abajo de la compuerta metálica del proyecto (foto 5)

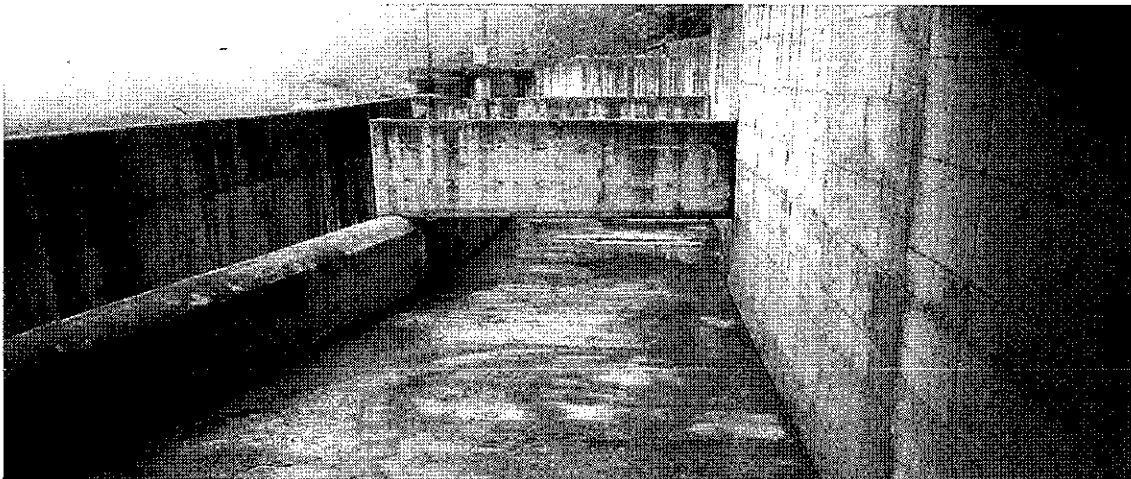
Conducto cajón que transporta el fluido al tanque de carga (foto 6)

- Oficiar al Proyecto Hidrotambo y ARCONEL, para que considere encausar las vertientes en la vía donde se encuentra el ducto cajón con dirección hacia el tanque de carga y evitar la erosión en la base de esta infraestructura, además realizar una obra de protección del talud donde se encuentran ubicadas las viviendas de San Pablo de Amalí, con los criterios y especificaciones técnicas correspondientes.

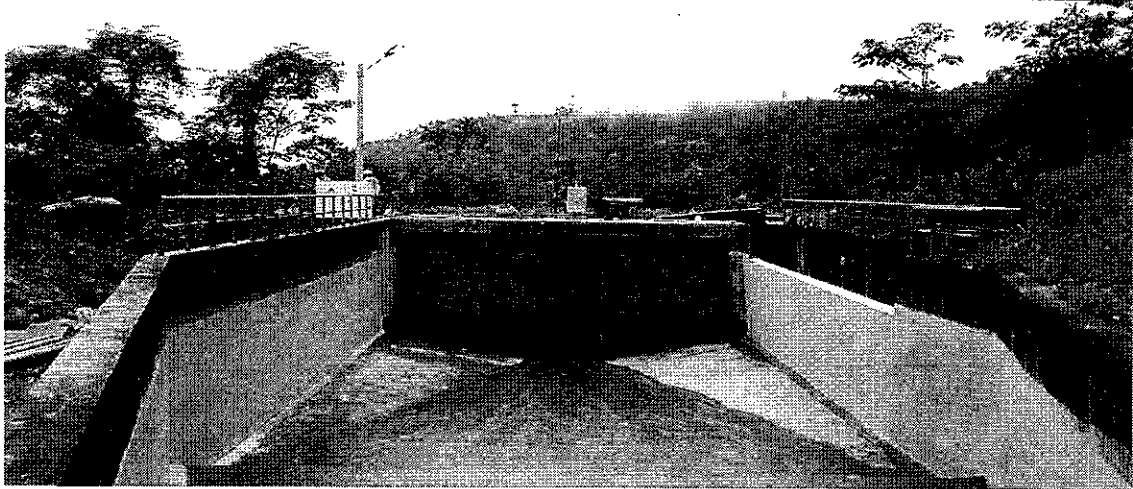
Tanque de carga del proyecto hidroeléctrico (foto 7)

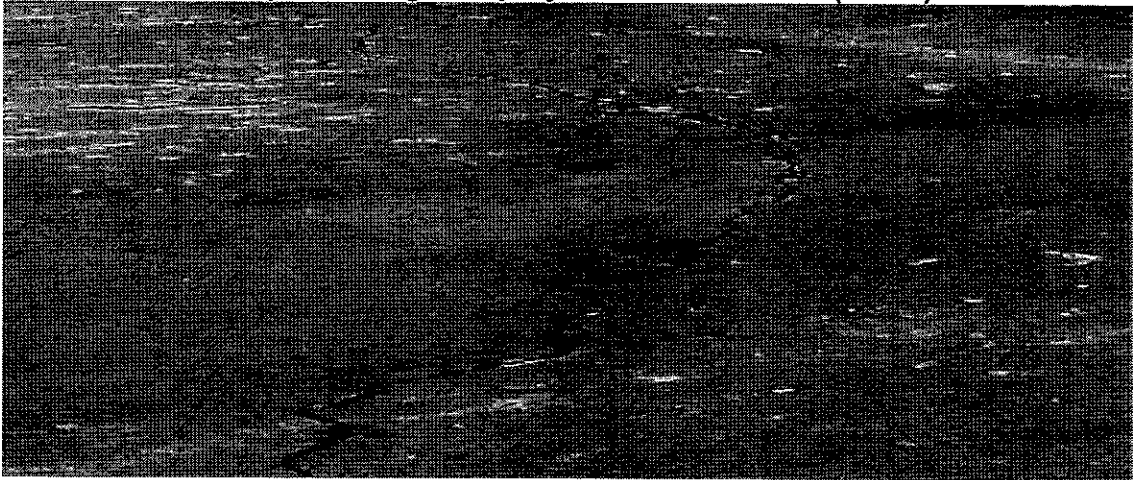
- En el mes de septiembre del año 2015, las paredes de bloques de la nueva vivienda del Señor Trujillo, se agrietaron y el contra piso del patio se fisuró debido a las fuertes vibraciones ocasionadas por la maquinaria que se encontraba trabajando en el lecho del Río, posterior a estas afectaciones se suspendieron los trabajos en aquel momento. (Ver Foto N°8).

Fisura en el contra piso del patio del Sr. Manuel Trujillo ubicado a un costado de su vivienda (foto 8)

- La vivienda construida por la Prefectura de Bolívar, que actualmente está habitada por la Familia Trujillo, presenta fisuras en las paredes interiores del área de sala y cocina. Además el contra piso del patio esta fisurado por la erosión y socavamiento en la ribera izquierda del Río Dulcepamba.

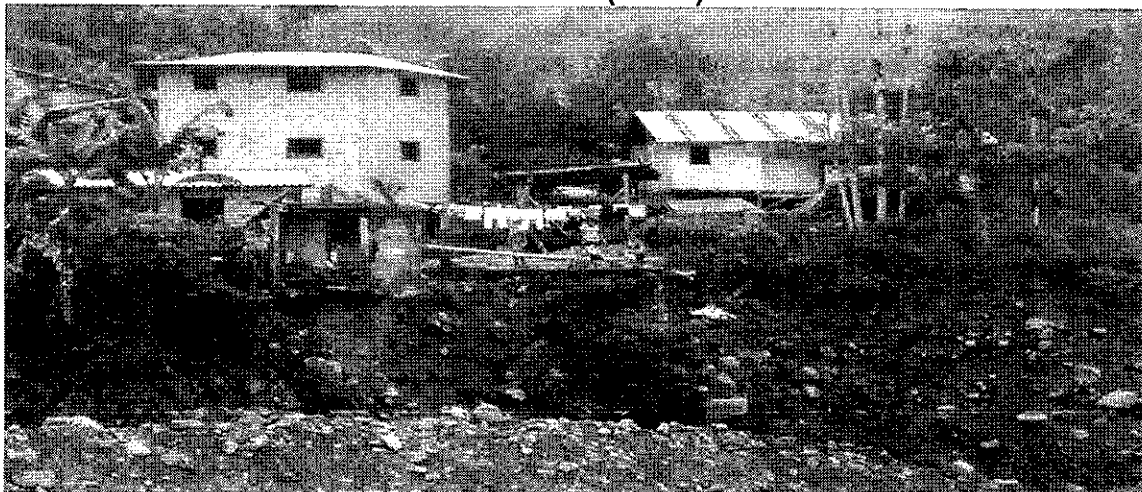
- El 19 marzo del 2015 la máxima creciente que se generó debido a las precipitaciones registradas, socavó la ribera izquierda del Río Dulcepamba en aproximadamente 30 metros de longitud a la altura del Recinto San Pablo de Amalí, razón por la cual se afectó la vivienda al Señor Trujillo.

- Actualmente la Constructora ESEICO S.A. contratada por el Proyecto Hidrotambo, se encuentra realizando trabajos en el lecho con dos excavadoras para la construcción de un muro de contención con material del sitio, como refuerzo para estabilizar el talud y proteger a las viviendas ubicadas en la ribera izquierda del Río Dulcepamba (Ver Foto N°9)

Vivienda del Sr. Manuel Trujillo ubicada en la ribera izquierda del Río Dulcepamba (foto 9)

- Reiterar al GAD Municipal de Chillanes, según los oficios enviados anteriormente, para que avoque conocimiento de la problemática del sector y actué dentro del ámbito de sus competencias, en referencia a la construcción de casas edificadas en las riberas del río para que cumplan con la normativa legal vigente e impidan la construcción de viviendas e infraestructuras en las cercanías de ríos, canales y esteros.

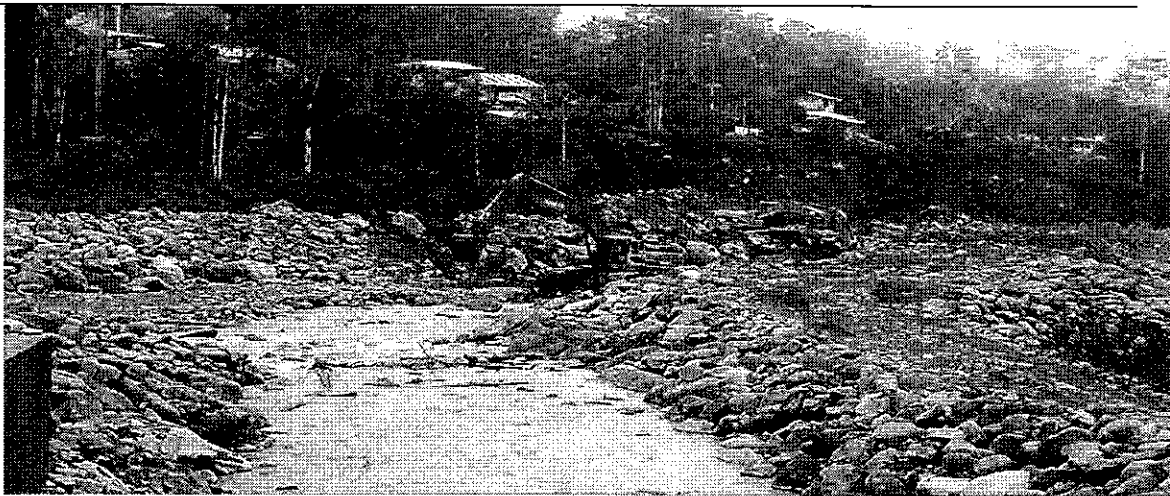
Se observó la limpieza de material pétreo en el lecho del Río Dulcepamba para encauzar el mismo, con el material retirado se está construyendo un muro de contención en la margen izquierda del Río para protección del talud en el recinto San Pablo de Amalí. (Ver Foto N°10 y N° 11)

Maquinaria trabajando en la limpieza del lecho del río y construyendo el muro de contención en la ribera izquierda del río (foto 10)

- Reiterar al GAD Provincial de Bolívar, según los oficios enviados anteriormente, para que tomen las acciones correspondientes dentro del marco de sus competencias como autoridad, a fin de que realice el desazolve y encauzamiento del Río Dulcepamba, para evitar inundaciones en los sectores aledaños del Recinto San Pablo de Amalí.

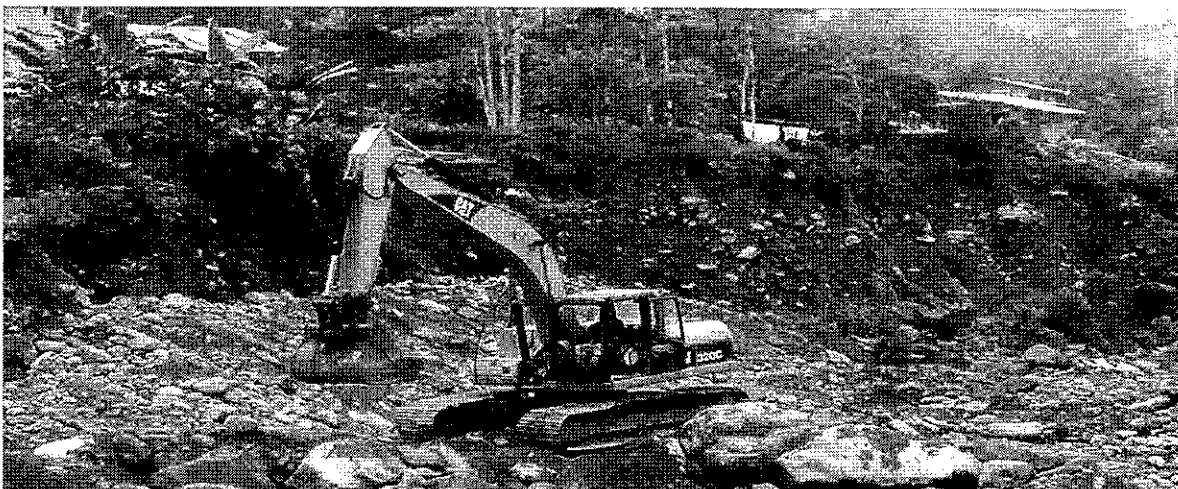
Construcción muro de contención en ribera izquierda del Río Dulcepamba que protege al talud del recinto San Pablo de Amalí (foto 11)

- Se determina que el proyecto Hidrotambo se encuentra en la última fase construcción, en referencia a la etapa de electrificación.
- Las obras hidráulicas del proyecto están terminadas y en condiciones operativas normales.
- Las vertientes de agua que se interceptan con la vía de tercer orden por donde pasa el ducto cajón hacia el tanque de carga originan filtraciones causando procesos erosivos en la base de esta infraestructura.
- El muro de contención que se construye en la ribera izquierda del Río, realizado con material del sitio, no posee las características técnicas para el reforzamiento de la protección del talud
