Informe de Inspección y Avalúo

CAMARONERA  
"MOPESCA"

Noviembre 29 de 2010

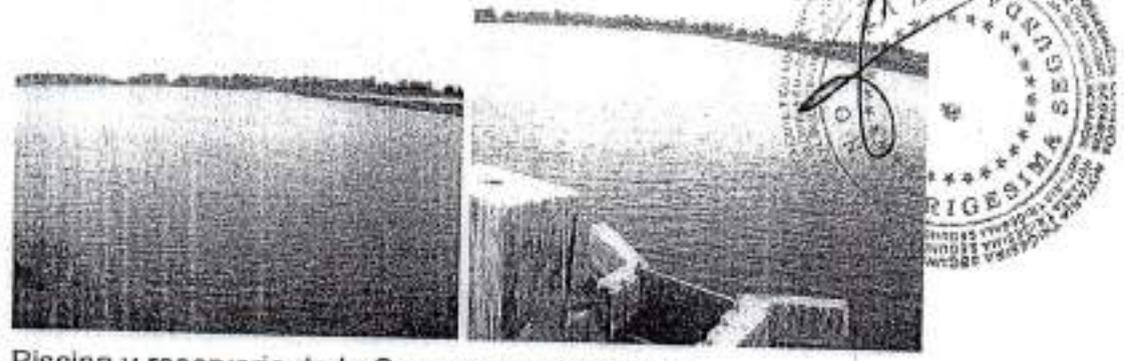
Piscina y reservorio de la Camaronera Mopesca

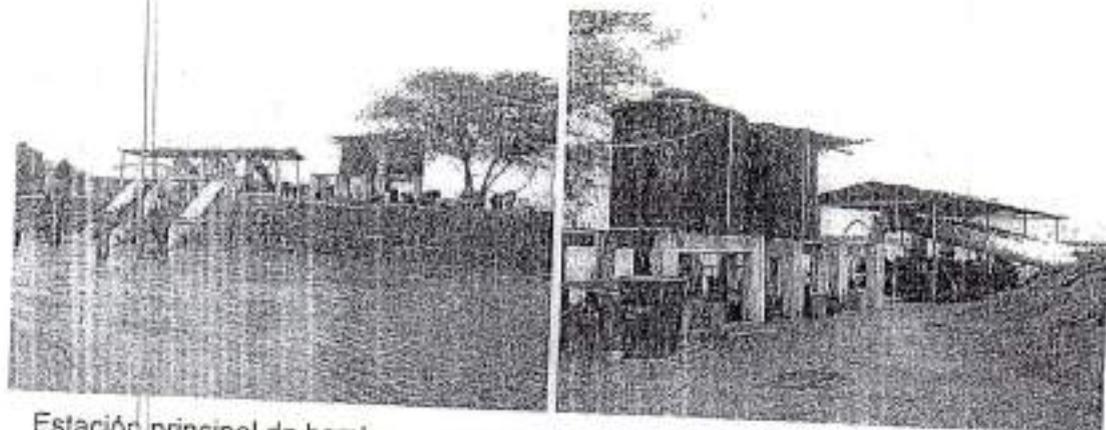
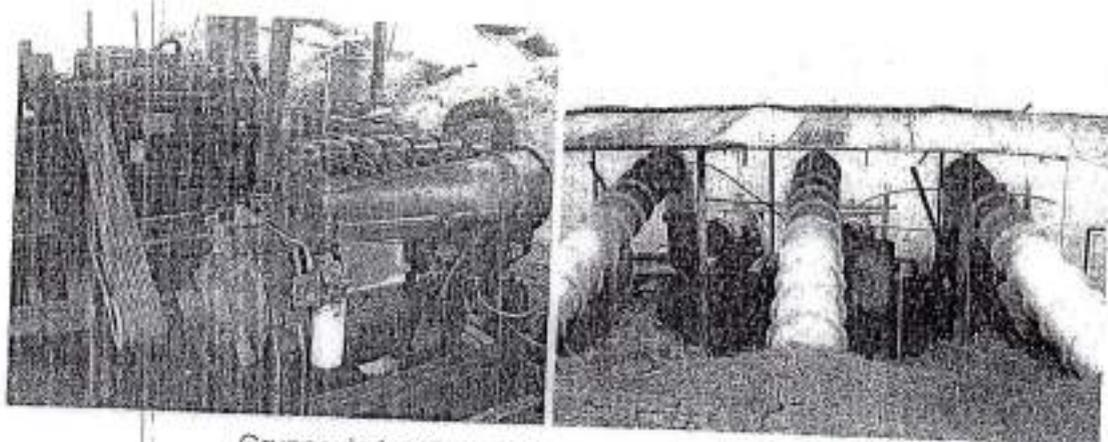
La aducción de las camaroneras es servida por un canal reservorio principal y secundarios, alimentados desde la estación de bombeo instalada en el linderó Oeste de la propiedad, a orillas del río Guayas del cual se abastece. Allí se encuentran instalados tres grupos de bombeo, compuestos de motores *DEUTZ* de 125 Hp, 6 cilindros diesel, acoplados a turbinas *Hidrostral* de 20' x 20". A pocos metros más abajo, hay otra estación de bombeo instalada en un ramal del río a poca distancia; allí se encuentran instalados otros dos grupos de bombeo de procedencia China (marca y modelo ilegible) de los cuales sólo uno opera, el otro está dañado.

Estación principal de bombeo con tres equipos operando; tanques de combustible

Grupos de bombeo de la camaronera, Estación 1

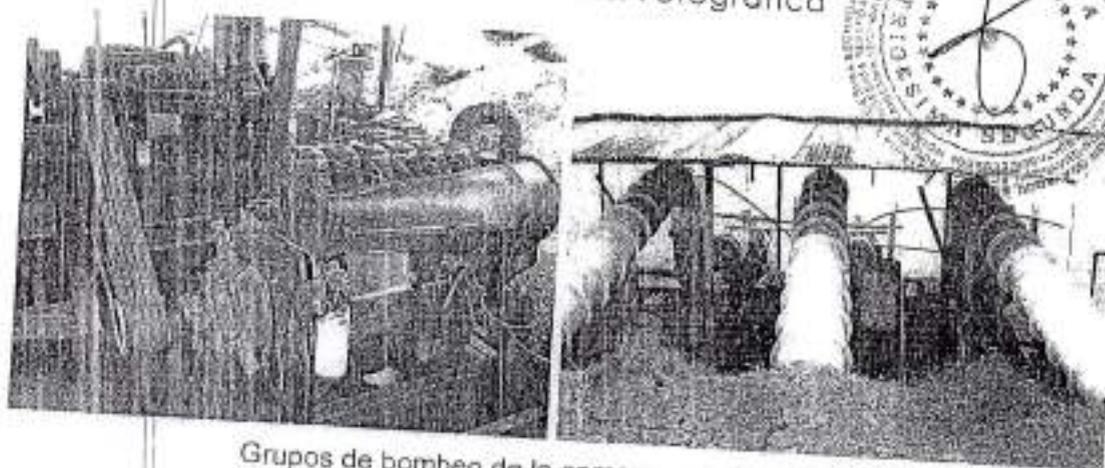
Grupos de bombeo de la camaronera, Estación 1

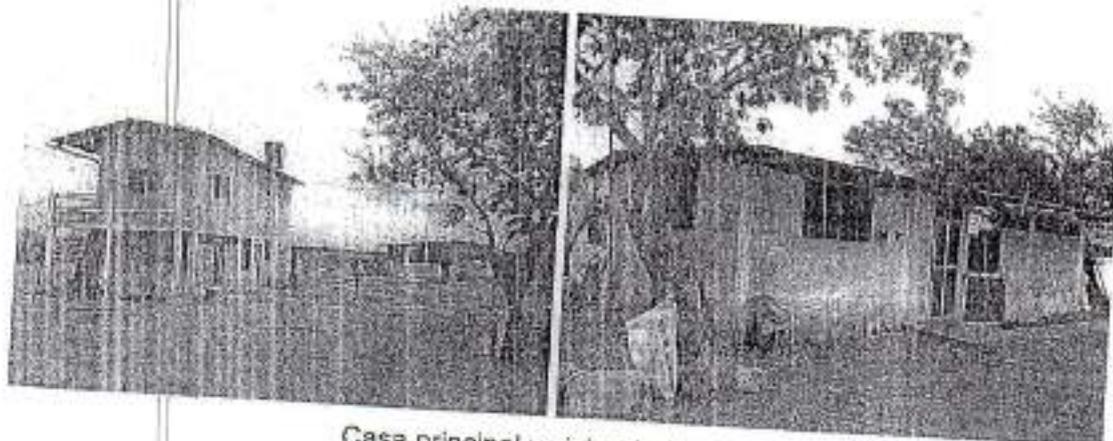
Área	70 m <sup>2</sup> (x dos plantas)
Estructura	Hormigón
Paredes	Bloques
Cubierta	Duratecho / madera.
Pinturas	Ladrillos vistos
Pisos	Madera (alto) Cemento (bajo)
Puertas / Ventanas	Madera
Instalaciones	Agua, electricidad
Estado actual	Regular, en uso
Avalúo actual	\$ 5,600.00

Área	88 m <sup>2</sup> (una planta)
Estructura	Hormigón / madera
Paredes	Bloques
Cubierta	Zinco / estruct. madera.
Pisos	Cemento
Instalaciones	Electricidad,
Usos	Bodegas, dormitorios,
Estado actual	Regular, en servicio
Avalúo actual	\$ 4,400.00

Casa principal y vivienda-bodega

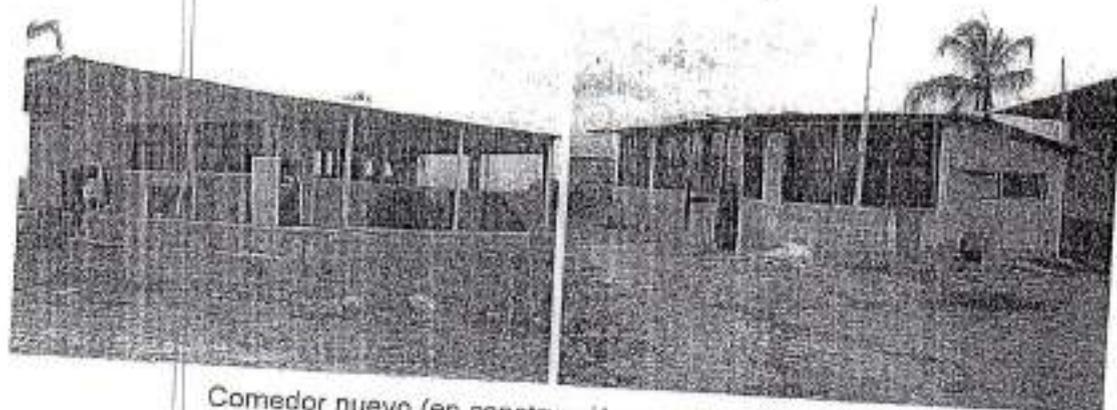
Comedor	
Área	70 m <sup>2</sup>
Estructura	Hormigón
Paredes	Bloques enlucidos, parcial
Cubierta	Eternit / estruct. madera.
Pisos	Cemento
Puertas / Ventanas	Aún no tiene
Instalaciones	Agua, electricidad,
Usos	Cocina, comedor personal
Estado actual	Muy Bueno, nuevo, por terminar
Avalúo actual	\$ 10,500.00

Comedor nuevo (en construcción y edificación antigua

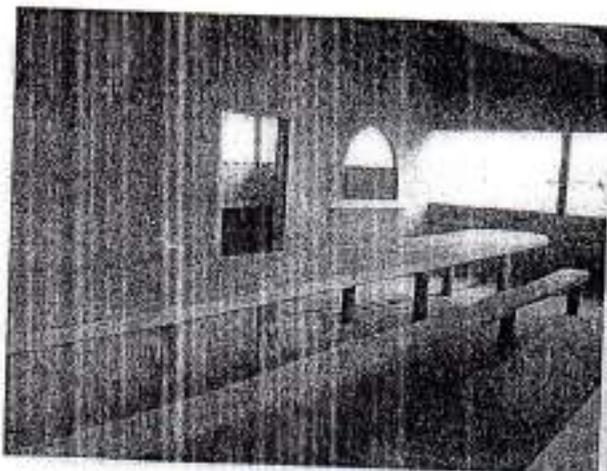
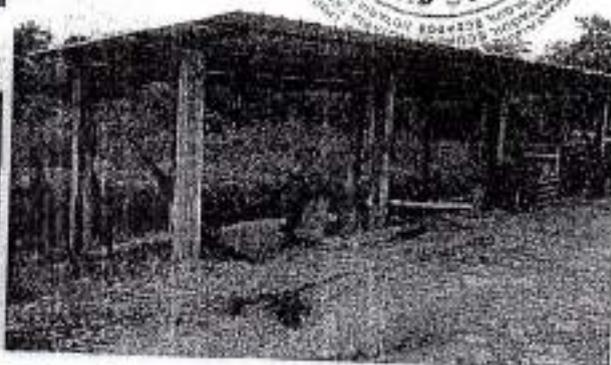
Interior del nuevo comedor. Estación de bombeo 2, con dos grupos (uno operando)

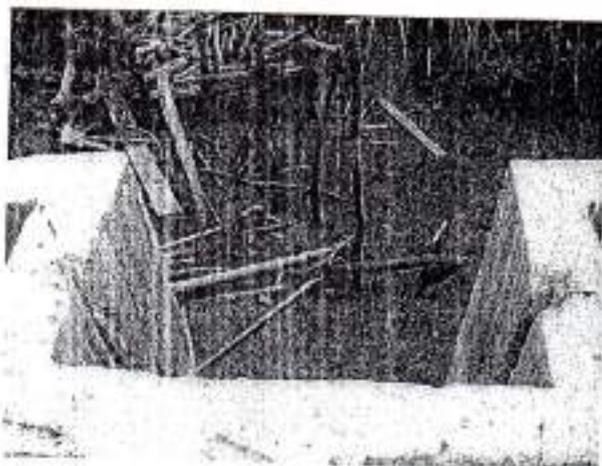
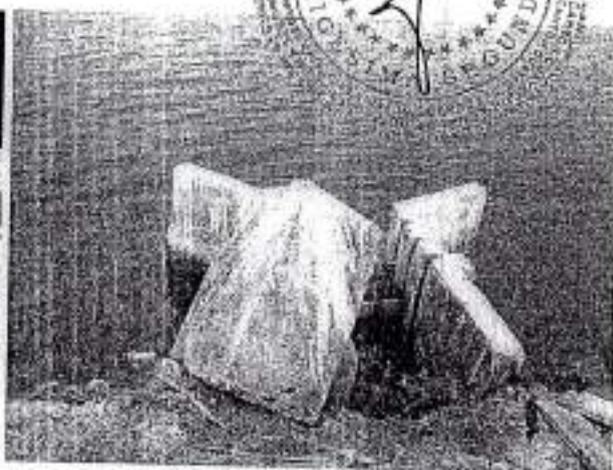
Cada una de las piscinas tanto de producción como en pre-criaderos tienen compuertas de hormigón, algunas antiguas pero en servicio y otras nuevas o reconstruidas, todas funcionando sin problemas. Sus dimensiones son variables, de acuerdo al tamaño de las piscinas.

Toda la infraestructura se encuentra en regulares condiciones, pero requieren reparaciones urgentes antes del inicio de la estación invernal, que agravaría más los daños.

Compuertas de hormigón en salidas para pesca

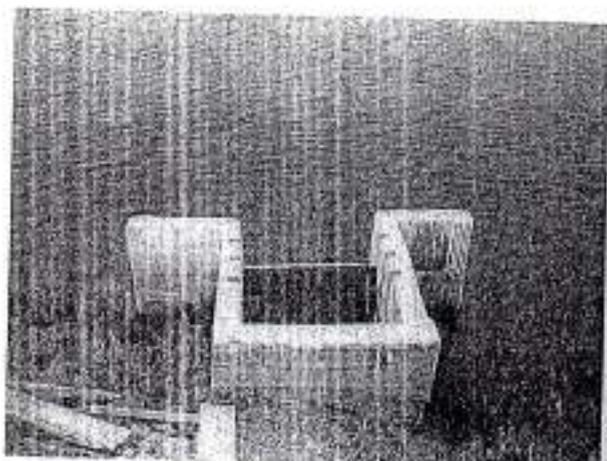
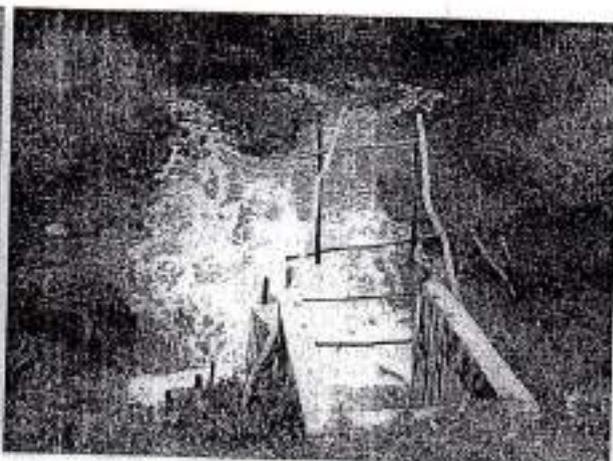
Plataforma de vaciado para pesca

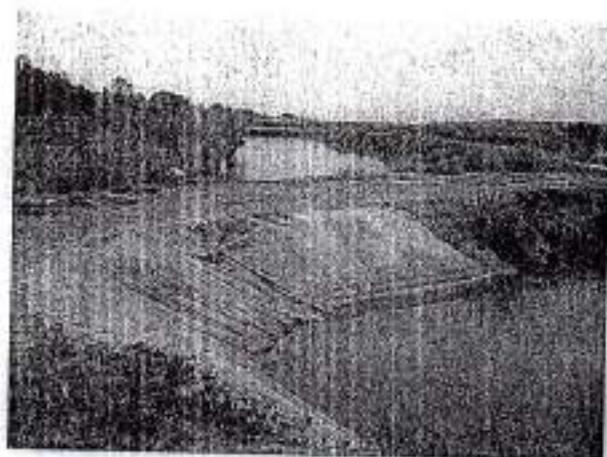
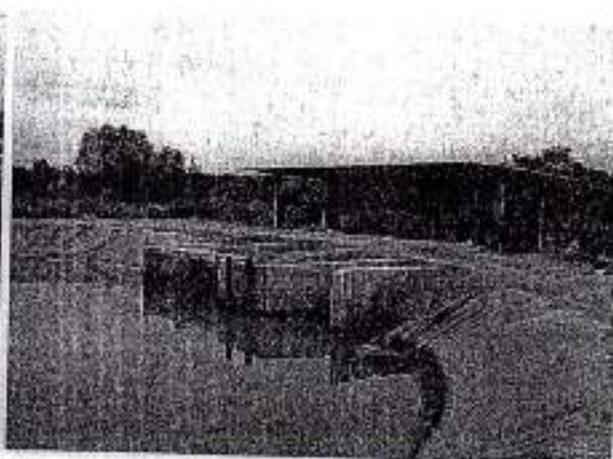
Deflector para descarga de agua sobre reservorio, en estación de bombeo

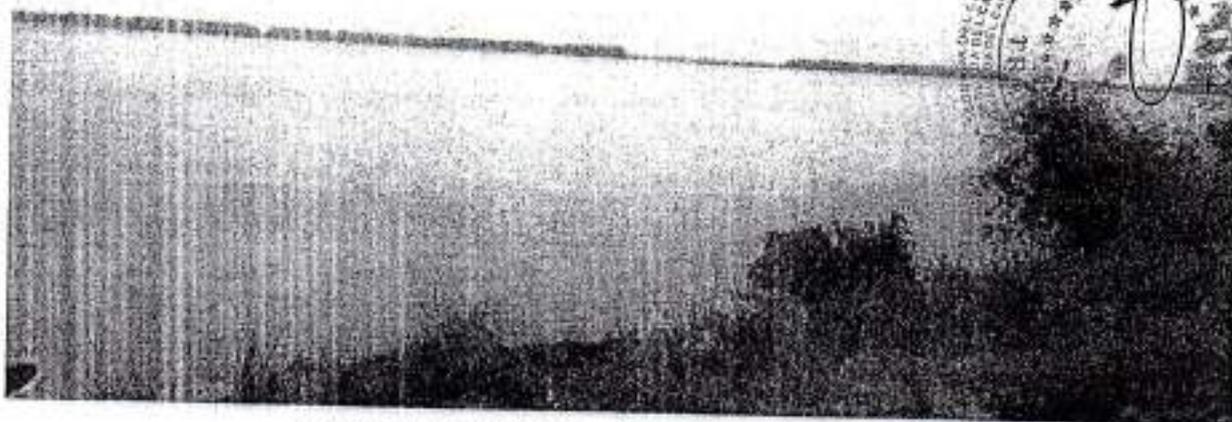
Vista del río Guayas, desde la camaronera

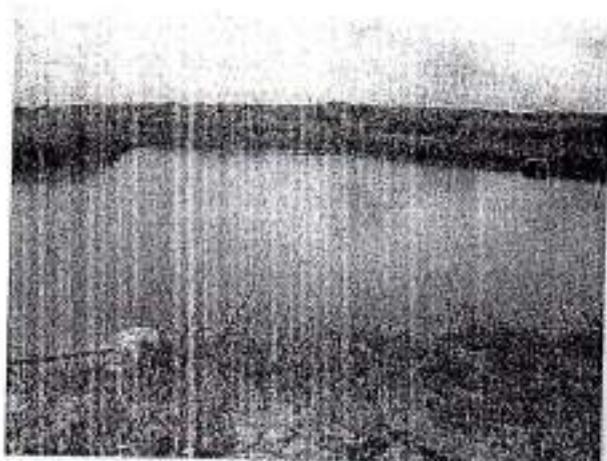
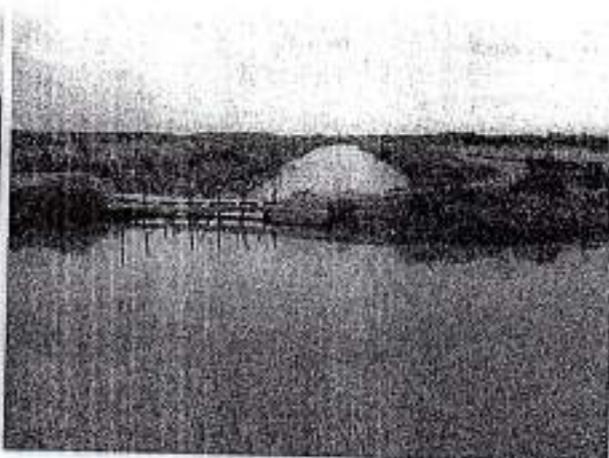
Canal reservorio

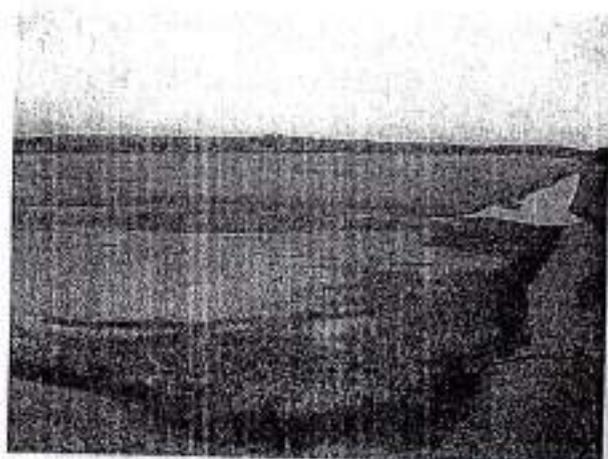
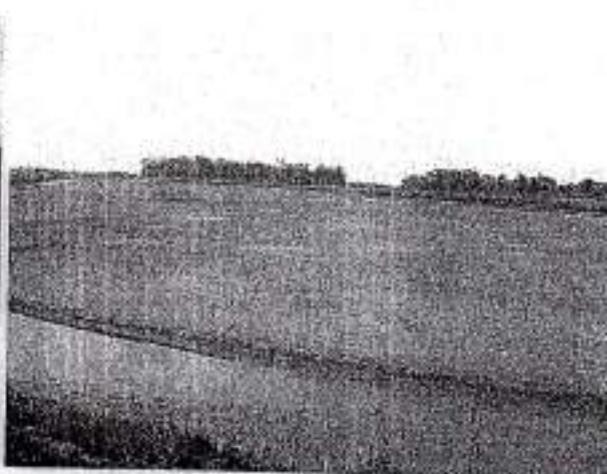
Piscinas recientemente pescadas

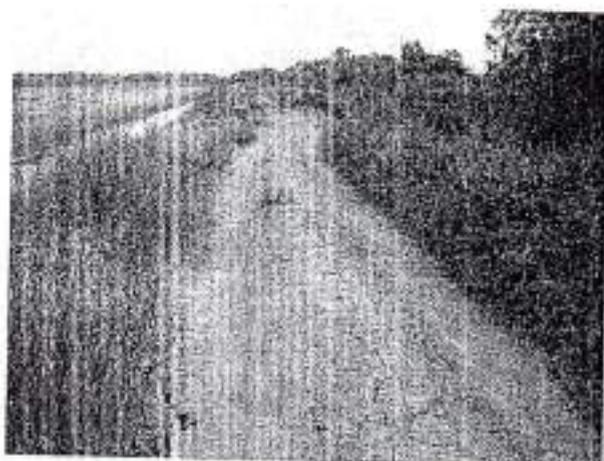
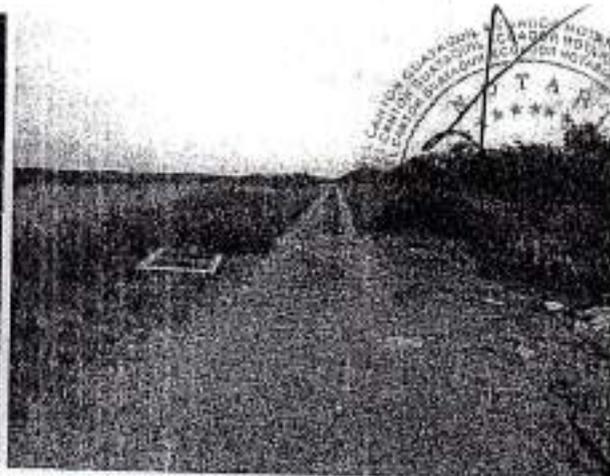
Caminos carrozables, sobre muros perimetrales

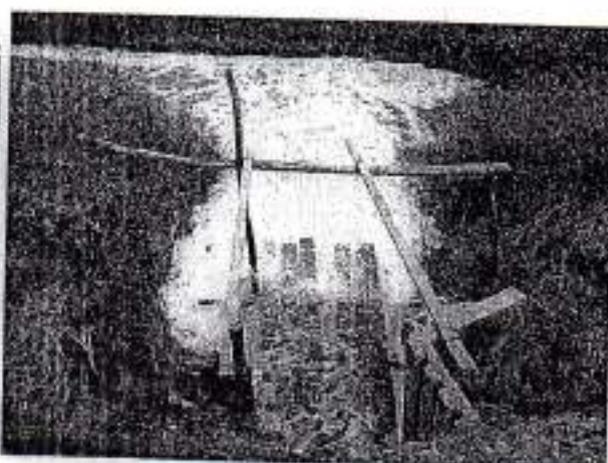
Canales de drenaje perimetrales. Plataformas de vaciado de piscinas

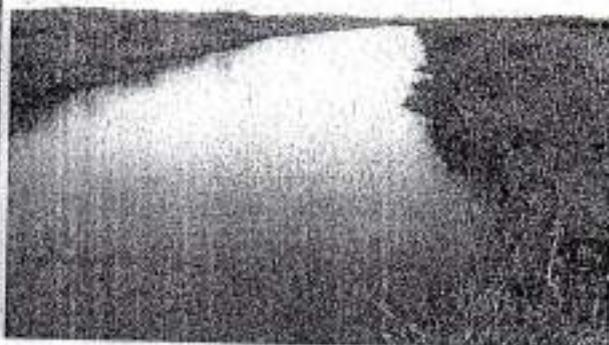
Diferentes tramos del canal reservorio

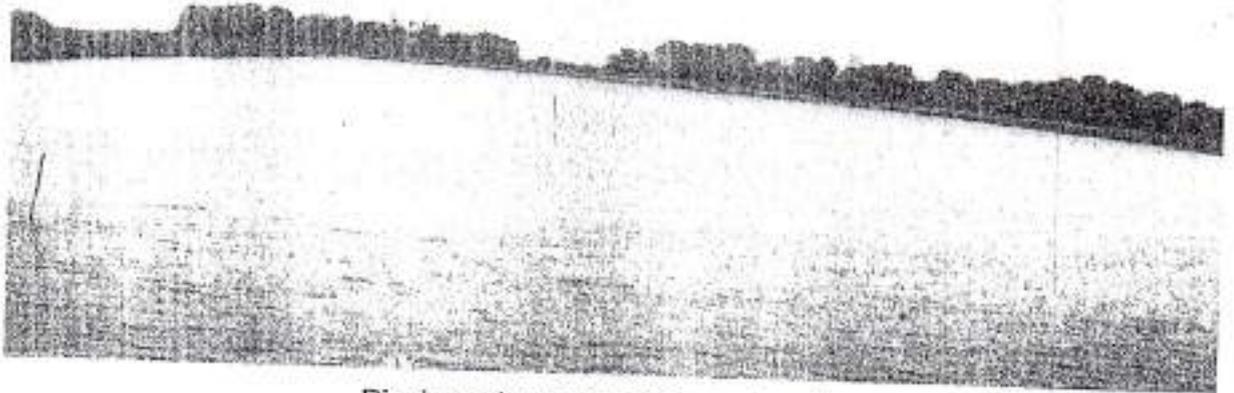
Piscinas de producción sembradas

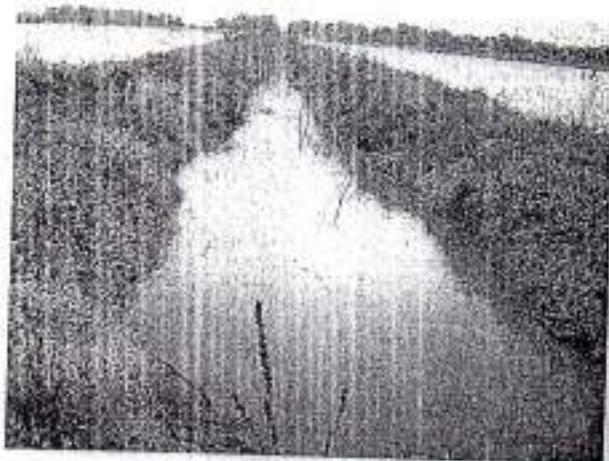
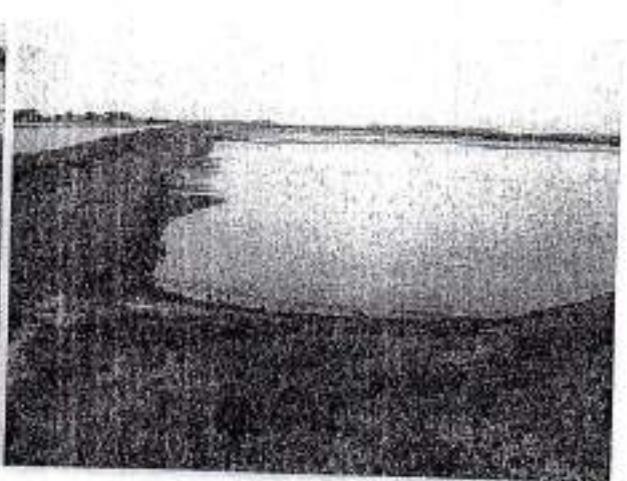
Los muros perimetrales tienen en promedio, 10.00 m de base x 6.00 m de corona (rodadura) x 3.00 - 3.50 m de altura. Los muros divisorios de piscinas, en promedio, tienen 4.00 - 6.00 m de base x 2.50 - 3.00 de corona x 2.50 de altura, lo que equivaldría a un volumen total aprox de 486,200 m<sup>3</sup>, sobre un área total de **4.86 Has**; todos con buenos taludes, bien *razanteados*, limpios, aunque algo erosionados y sin mantenimiento en los últimos meses.

Drenajes secundarios interiores, sin servicio. Muros de las piscinas, sin mantenimiento ultimamente
