INFORME N° AR-IT-B-050202-01

**ASUNTO:** Inspección técnica a San Pablo de Amalí Cantón Chillanes, Provincia de Bolívar solicitada en Providencia de Seguimiento No. 13-2016-DPE-DNDCNA-DNT

**FECHA:** Febrero 05 del 2016

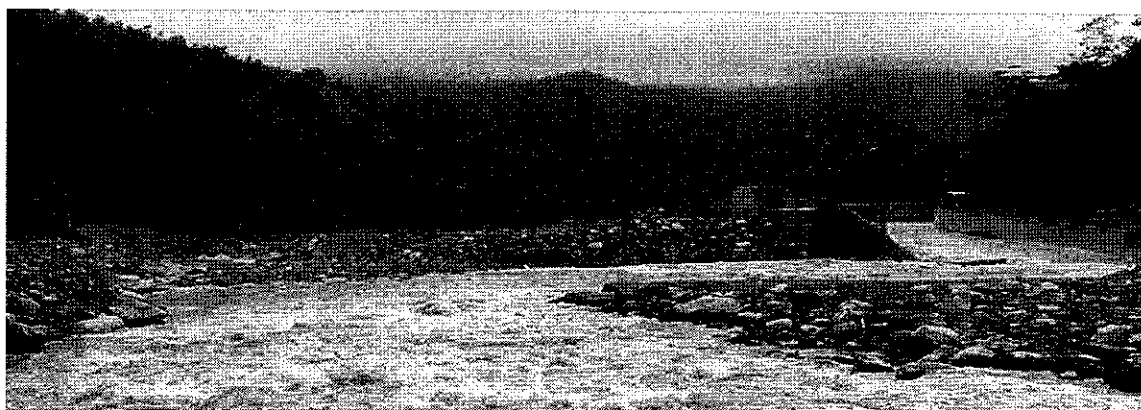
En el sector inspección existe un muro de contención construido con material granular extraído del lecho del Río Dulcepamba, con estos trabajos se ha encausado el fluido hacia la obra de represamiento del proyecto Hidrotambo, quedando el cauce con un ancho promedio de 20 metros. La comisión pudo observar que continúan en el sitio dos excavadoras las cuales realizan los trabajos de construcción del muro.

**Empresa Hidrotambo realiza trabajos en el sector del proyecto**

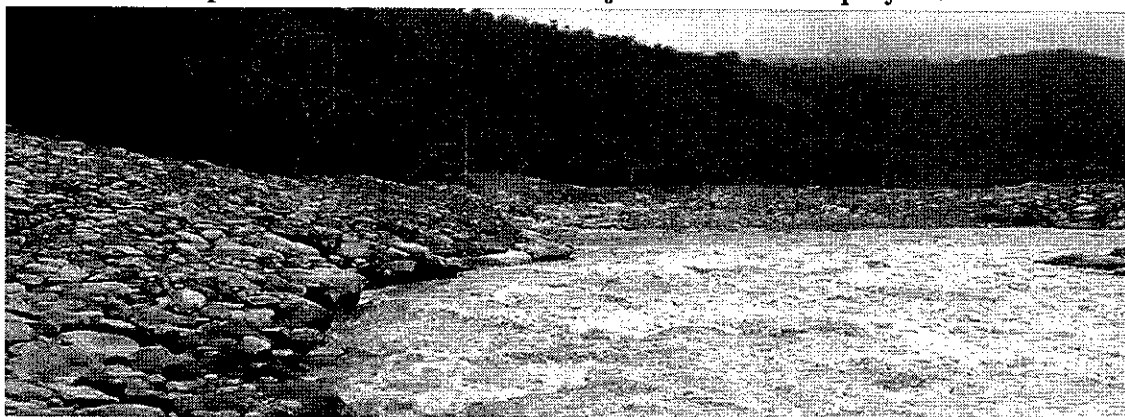
**Muro de contención construido en la ribera del Río Dulcepamba.**

- De acuerdo a los mapas preliminares de Inundación de la Provincia de Bolívar elaborados por esta cartera de Estado se determina que los sectores inspeccionados se encuentran en zona de RIESGO MUY ALTA susceptibilidad a inundaciones.
- El muro de contención que se construye a las riberas del Río Dulcepamba en el sector del Proyecto Hidrotambo en el sector del recinto San Pablo de Amalí, sirve para proteger la erosión causada por las crecientes del Río y al mismo tiempo se realiza el desazolve y el encauzamiento en este sector del lecho del Río.

- Se recomienda que el GAD Provincial de Bolívar y SENAGUA tomen las acciones correspondientes dentro del marco de sus competencias, en lo referente a la verificación de los criterios y especificaciones técnicas empleadas en la construcción del muro de contención que se ejecuta en las riberas del Río Dulcepamba sector del proyecto Hidrotambo, con lo cual evaluar si va a prestar las garantías necesarias para la protección de los márgenes del Río.
- Oficiar a la Dirección Nacional de Derechos Colectivos, Naturales y Ambiente Defensoría del Pueblo, para los fines pertinentes.

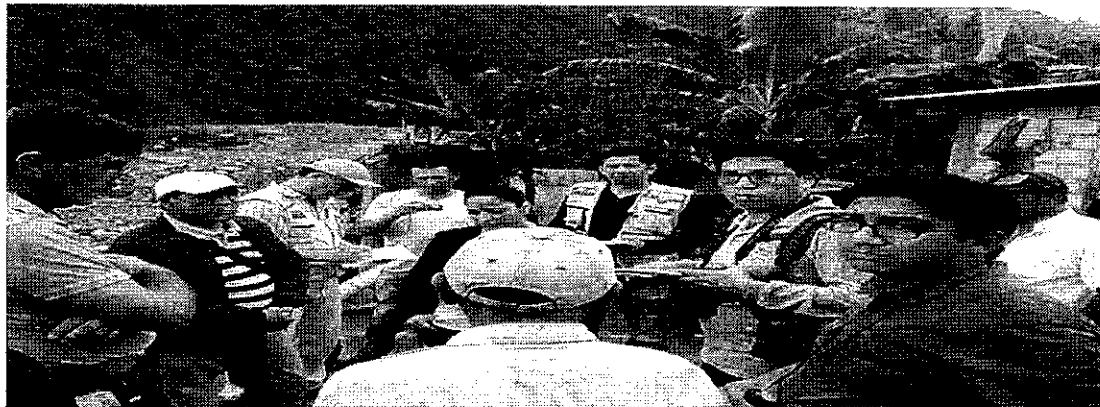
En el sitio de la inspección los moradores del sector realizaron varias preguntas referentes a la desviación del Río y de los trabajos de la construcción del muro de contención, a los representantes de la Empresa Hidrotambo, las cuales fueron contestadas. Luego nos trasladamos al sitio donde fue destruida la casa del Sr. Manuel Trujillo en el recinto San Pablo de Amalí, donde se pudo apreciar el avance de los trabajos realizados por la Empresa Hidrotambo en la ribera izquierda del Río, con lo que se dará estabilidad a ese lado donde hubo grave afectación por la socavación generada.

Comisión visita la vivienda del Sr. Manuel Trujillo San Pablo de Amalí, Cantón Chillanes en la Provincia de Bolívar.

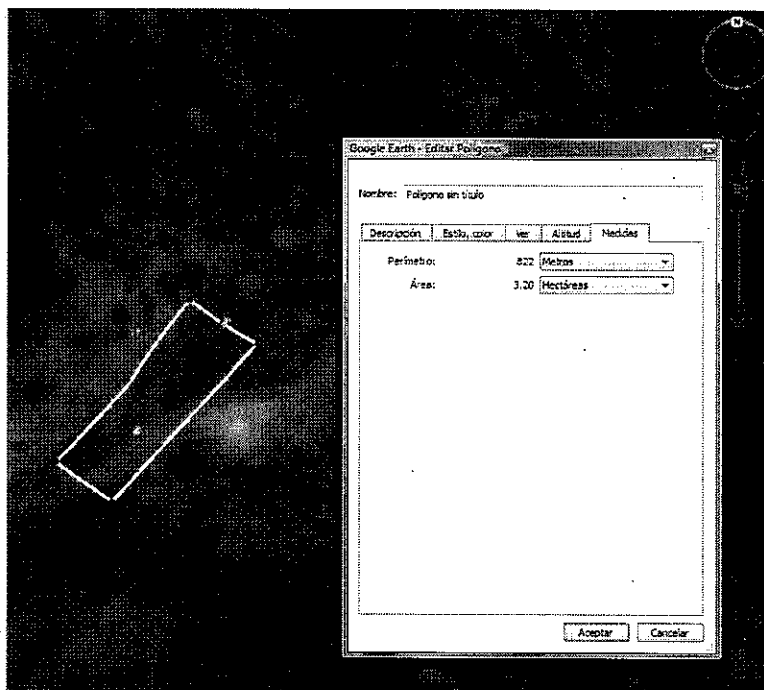
Polígono de zona afectada
