Oficio Nro. MERNNR-VM-2022-0046-OF

**Asunto:** INFORME DE CUMPLIMIENTO DE DECLARATORIA DE ESTADO DE EXCEPCIÓN DISPUESTO POR DECRETO EJECUTIVO No. 296

## INFORME DE ACCIONES DE EMERGENCIA EN CASCO URBANO DE ZARUMA

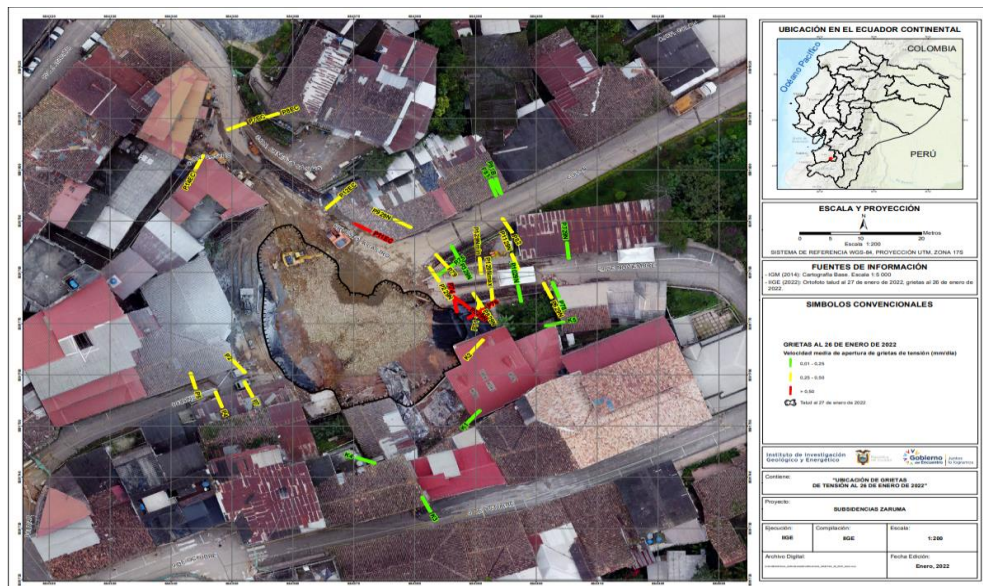
En la zona de subsidencia Para tal efecto, se recolectó información de **35 grietas** en la zona de subsidencia en los sectores: calle Colón, calle Ernesto A. Castro y calle 29 de Noviembre. Las grietas con mayores aperturas se presentan en la Tabla 4.

Ubicación de las grietas de tensión registradas y monitoreadas desde el 16 de diciembre de 2021

- *Las grietas con mayor apertura se ubican en el talud suroriental (SE), sobre la calle 29 de Noviembre; los datos fueron obtenidos previo a la colocación de sostenimiento (pernos de anclaje, malla electrosoldada, hormigón)*

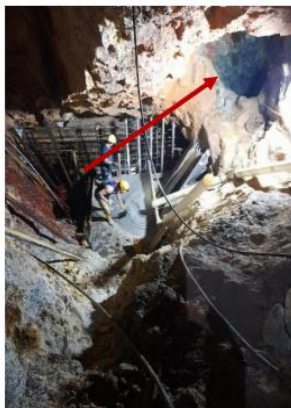
*La construcción del by pass (Fig. 1) para salida de emergencia del tapón 1 de Zaruma inició el 20 de enero de 2022 con sección 1.5 x 1.5 m y una longitud de +/- 18 m, tiene un azimut de 180° y un buzamiento de 85°, está construido en roca de caja de composición andesítica con mineralización polimetálica pirita-calcopirita. El objetivo principal del by pass es utilizarlo como salida de emergencia luego de que las cámaras y salones bajo el casco urbano de Zaruma sean rellenadas con hormigón desde superficie a través de tubería de 4-6”, otro objetivo del by pass es permitir la fundición del tapón de contención de hormigón de alta resistencia  $f_c > 240 \text{ kg/cm}^2$ .*

Figura 1. Ubicación de by pass para salida de emergencia

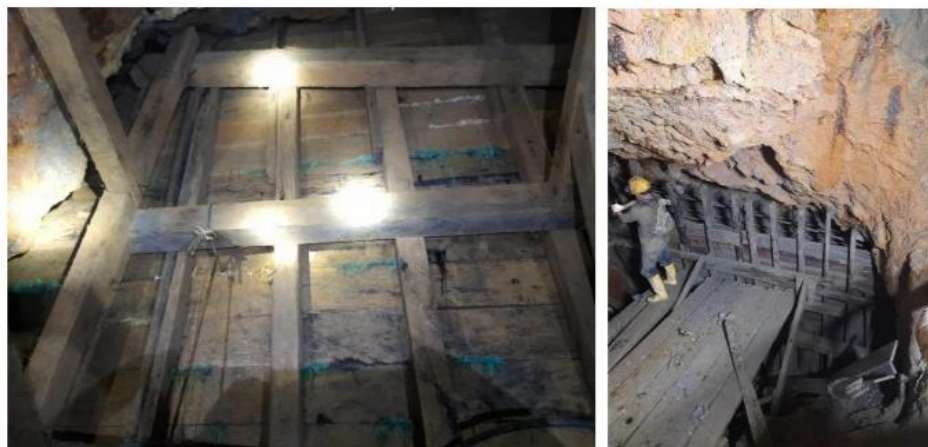
El encofrado del tapón es de madera de la localidad de Zaruma y tiene como función contener el hormigón de la fundición, primero se construyó el encofrado aguas abajo a partir del 25 de enero del año en curso. Tiene que ser drenado permanentemente con mangueras para evitar acumulación de agua durante el proceso de fundición. El otro encofrado del tapón es aguas arriba y aunque tiene función similar en cuanto a soportar el peso del hormigón armado, tiene que ser construido y levantado desde la base conforme avanza la fundición del tapón.

Encofrados apuntalados, aguas abajo (izq) y aguas arriba (der) del tapón de hormigón armado

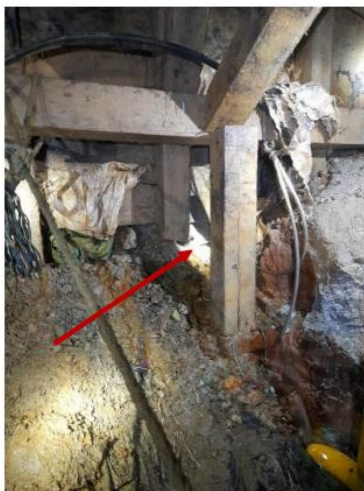
*Como se mencionó es necesario drenar el encofrado para evitar peso adicional en el interior del encofrado. Este proceso se realiza mediante manguera o tubería PVC de 2”.*

*En rojo se indica el sitio de ubicación de drenaje de agua del tapón*

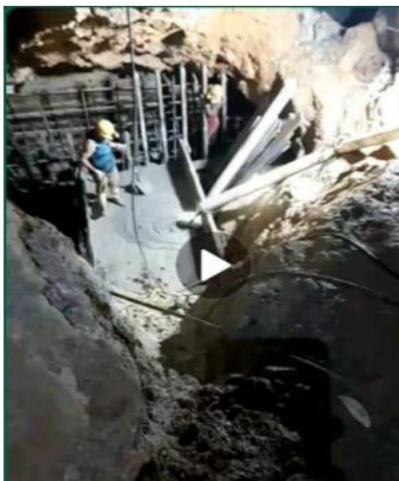
*La fundición del tapón 1 se realizó en etapas debido a la resistencia al corte del encofrado de madera es decir la madera podría fallar por excesiva presión de la fundición del hormigón por lo tanto no se puede fundir en una sola etapa la dimensión total del tapón 5\*4.2\*0.9 m. La primera etapa se fundió hasta 0.5 m con tubería para transporte de hormigón PVC de 6” y uniones del mismo material y diámetro. El hormigón con una caída de 70 m se envió desde superficie a través como se mencionó de tubería PVC. En la llegada del hormigón de la tubería vertical de PVC se instaló un codo de 45° que sufrió rotura por golpe del agregado lo que ocasionó la suspensión del hormigón del día 4 de febrero/2022.*

*Fundición de hormigón de la primera etapa con tubería 100% PVC ( $\varnothing=6''$ )*

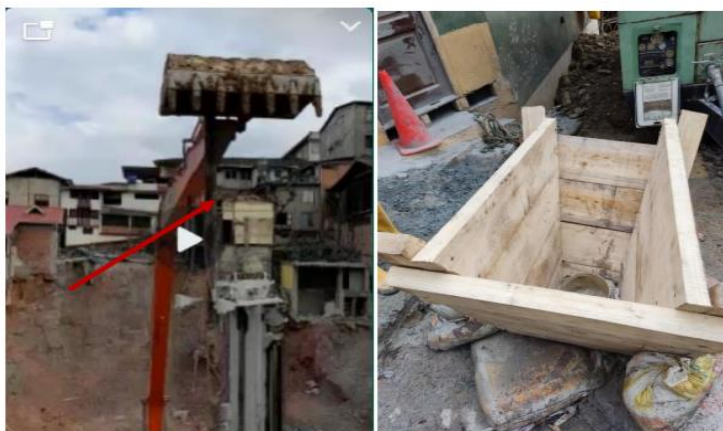
*A partir de esa fecha se procedió a reperfilar el pozo Esperanza 2 que es el seleccionado para logística de hormigón, moler la tubería de PVC atascada en el interior y reemplazar por tubería de petróleo con el mismo objetivo bombear hormigón para el tapón 1.*

*Tubería de petróleo para bombeo de hormigón y trapecio de recepción*

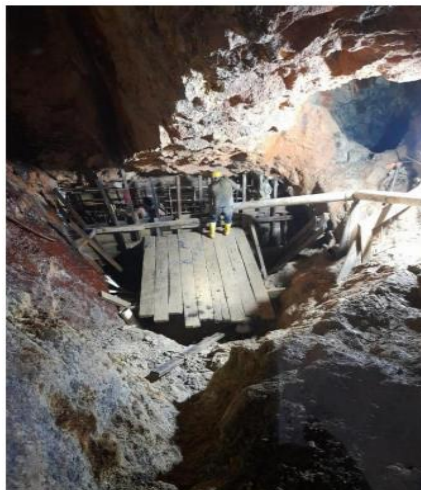
*En la segunda y tercera etapa de fundición de hormigón (8/2/2022 y 9/2/2022) se bombeó a gravedad 7 m<sup>3</sup> en cada etapa, se utilizó tubería de producción de petróleo y se eliminó el codo de PVC, también se incrementó en 1.2 m la altura del encofrado de madera y se envió directamente desde la tubería inclinada de PVC que no fue reemplazada por no ser parte del tramo vertical, hacia el encofrado en forma directa. La finalización de la fundición del tapón de hormigón se realizó el 10/2/2022 con la última tongada de mezcla desde superficie para rellenar la parte final y mas alta del encofrado equivalente a un volumen de +/- 3.5 m<sup>3</sup>.*

*Fundición de hormigón en forma directa con tubería vertical de petróleo y tramo inclinado de PVC*

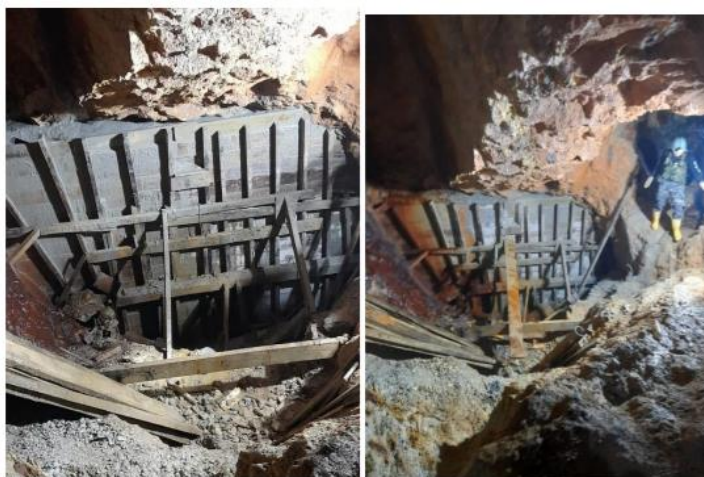
*El día 10 de febrero del año en curso finalizó la fundición del tapón 1 cuyo objetivo como se mencionó es contener el hormigón de relleno, el relleno hidráulico, la inyección de relaves o material fino triturado de escombrera, cualquiera sea el método que se utilice en el relleno el tapón tendrá la capacidad de soportar el esfuerzo que se aplicará en la estructura de hierro-cemento. Luego de la fundición se realizó un monitoreo a las 48 horas y se evidenció que el trabajo fue exitoso. En la figura de la derecha se observa el monitoreo de la obra subterránea. La cantidad final de hormigón fue de 18 m<sup>3</sup> aproximadamente divididos en tres etapas que incluyó subida del encofrado hasta la altura total de 4.2 m.*

*Tapón 1 fundido total y monitoreo a las 48 horas (derecha) sin novedad*
