Memorando No. SGR-CZ5-15-BDZ-002

Asunto: Inspección parroquia San José del Tambo por desbordamiento del río Changuil, cantón Chillanes, provincia de Bolívar.

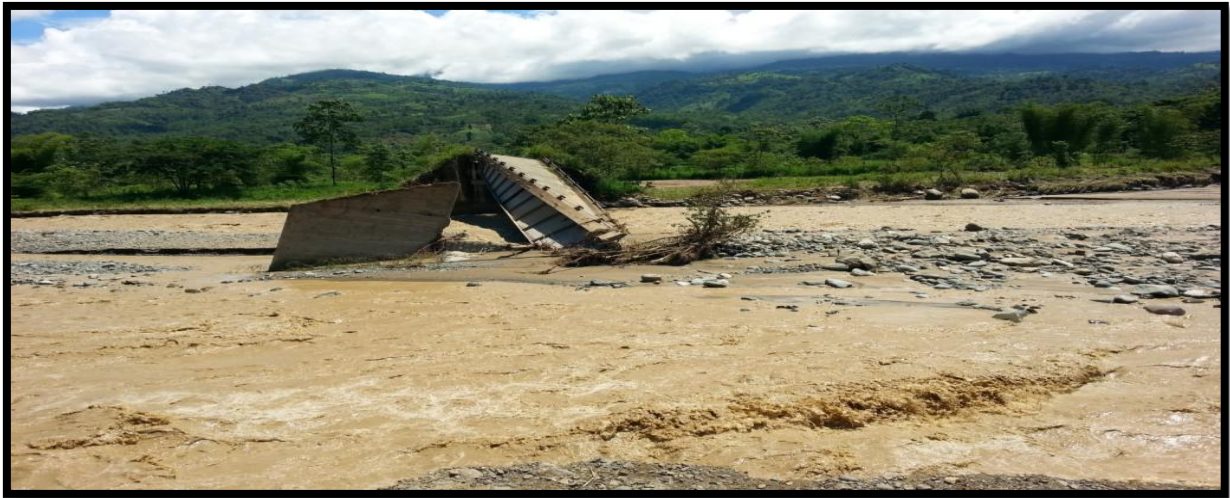
Antes de llegar a la cabecera parroquial de San José del Tambo, en el sector denominado Saltadero, perteneciente a la parroquia Febres Cordero, cantón Babahoyo, provincia de Los Rios, se verifico que el puente de un carril para uso vehicular - peatonal cuyas dimensiones aproximadamente son 50 metros de longitud y 5 metros de ancho, el cual une a las poblaciones de Montalvo y Saltadero con Febres Cordero, el mismo se encuentra destruido debido, a que su estribo izquierdo colapso, por el incremento de caudal del río Changuil, el cual socavo su cimentación y lo volcó como observa en la foto # 1 y # 2.

Foto # 1 *Puente destruido en el sector de Saltadero*

- El puente ubicado en el sector el Saltadero se encuentra irreparable por el colapso que sufrió el estribo izquierdo, debido al socavamiento del material de sostén, esto se debe por la gran cantidad de sedimento existente en el cauce del río, y la bifurcación generada aguas arriba.

Esta situación ha provocado que los poblados de Montalvo y Saltadero queden aislados por ser este el único acceso con la carretera Mata de Cacao – San José del Tambo.

- Que se realicen las gestiones necesarias con la Prefectura de Los Rios, para la construcción de un nuevo puente, en el sector de Saltadero, considerando una adecuada cota de cimentación y prolongando su longitud de acuerdo a la bifurcación generada por cauce actual del río.

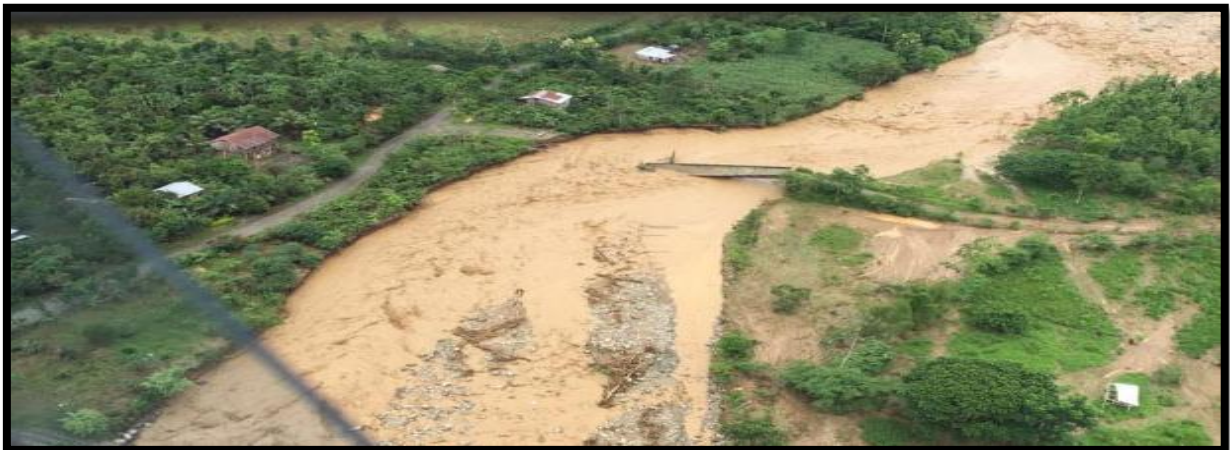
Foto # 2 *Puente destruido en el sector de Saltadero (Imagen de Twitter de la FAE.)*

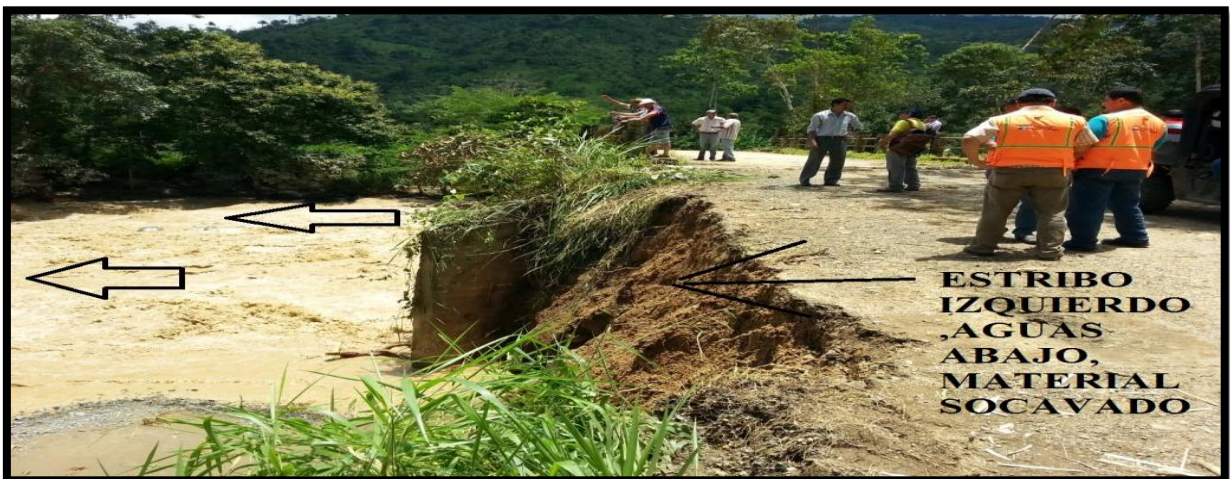
Posteriormente nos trasladamos al puente Dulcepamba, donde observamos que el estribo izquierdo aguas abajo presenta socavación al pie del muro de alero, de igual manera se confirmó, que en la mitad del cauce por debajo del puente, existe una roca de gran tamaño lo que está generando que la corriente golpee perpendicularmente contra el estribo derecho del puente. Foto # 3 y # 5

Foto # 3 *Puente Dulcepamba, deterioro del relleno estribo izquierdo aguas abajo.*

- El puente de Dulcepamba, ubicado a una distancia aproximada de 2 km del centro poblado de San José del Tambo, en estos momentos ambos estribos derecho e izquierdo se hallan vulnerables por el socavamiento permanente que está sufriendo, debido al alto grado de sedimentos que contiene el cauce del río, sumado a la presencia de grandes rocas debajo de la estructura, lo que genera que se reduzca la sección hidráulica y el flujo de la corriente choque perpendicularmente en los estribos.
- Las viviendas que fueron afectadas en la parroquia de San José del Tambo, se debe a la bifurcación generada a la altura del puente de Dulcepamba, donde existen rocas de gran tamaño que en combinación con el gran aumento de caudal, influyeron en la generación de una nueva trayectoria del río.

- En el puente de Dulcepamba, se considere dinamitar las rocas de gran volumen que existen por debajo y aguas abajo del puente, y se realice la protección de ambos estribos del puente con piedras escolleras.

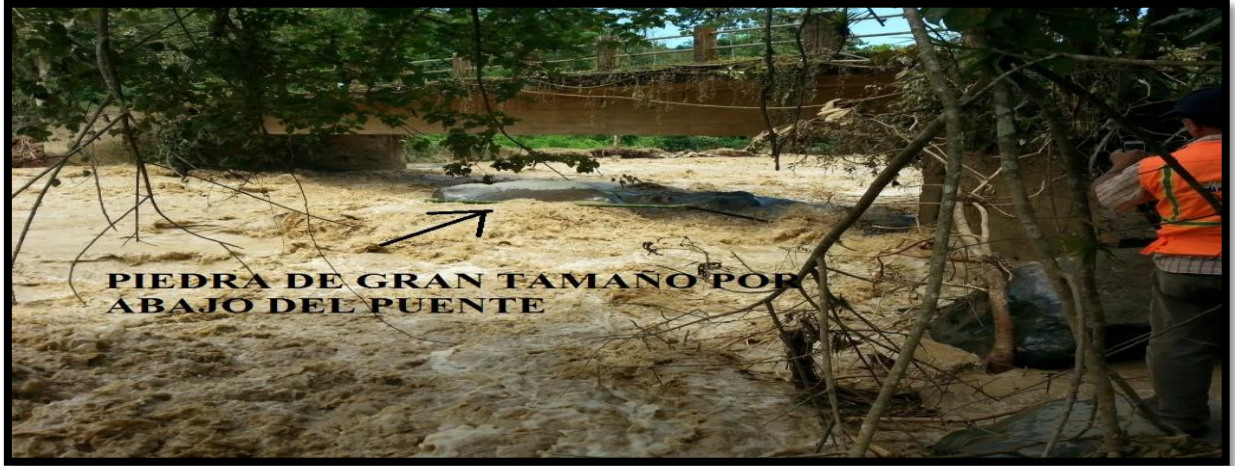
Foto # 4 Piedra desvía la corriente y golpea perpendicularmente contra el estribo derecho del puente.

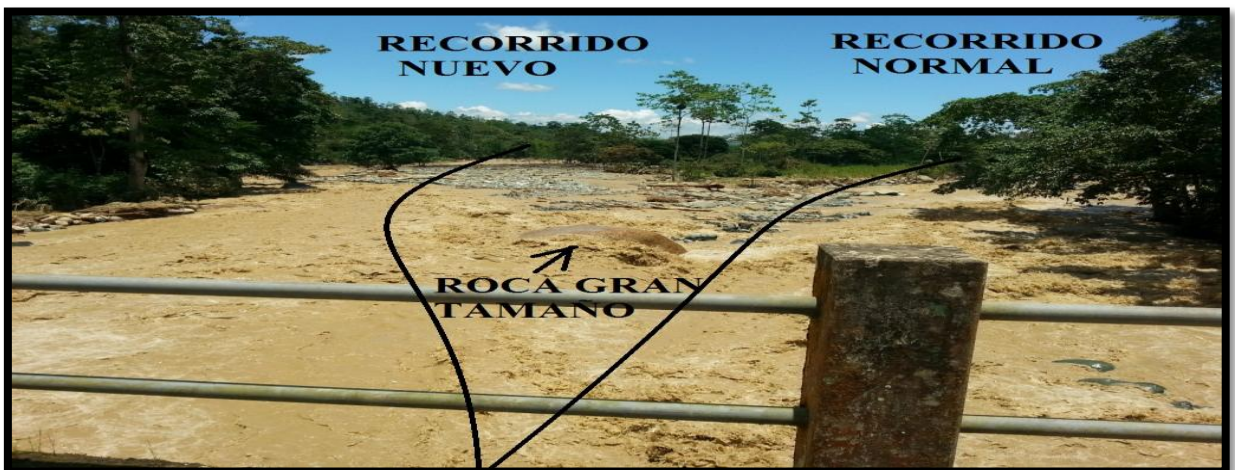
De acuerdo a los moradores del sector este evento ha tenido una recurrencia cada 35 años, e indican que la bifurcación generada corresponde al antiguo cauce del río.

Foto # 5 Aumento del caudal produce bifurcación (Y) hacia el lado poblado de San Jose del Tambo.

Cabe destacar que de acuerdo a los moradores del sector este fenómeno se repite cada 35 años y lo que ha sucedido es que el río ha recuperado su antigua trayectoria. Efectivamente lo que ha ocurrido en la zona, es que se ha presentado una gran avenida (precipitación fuerte) de un periodo de 35 años.

- Se considere el desazolve del río Changuil, por el alto grado de sedimentación observada y se sugiere profundizar el lecho del río para encausarlo y así evitar futuros desbordamientos.

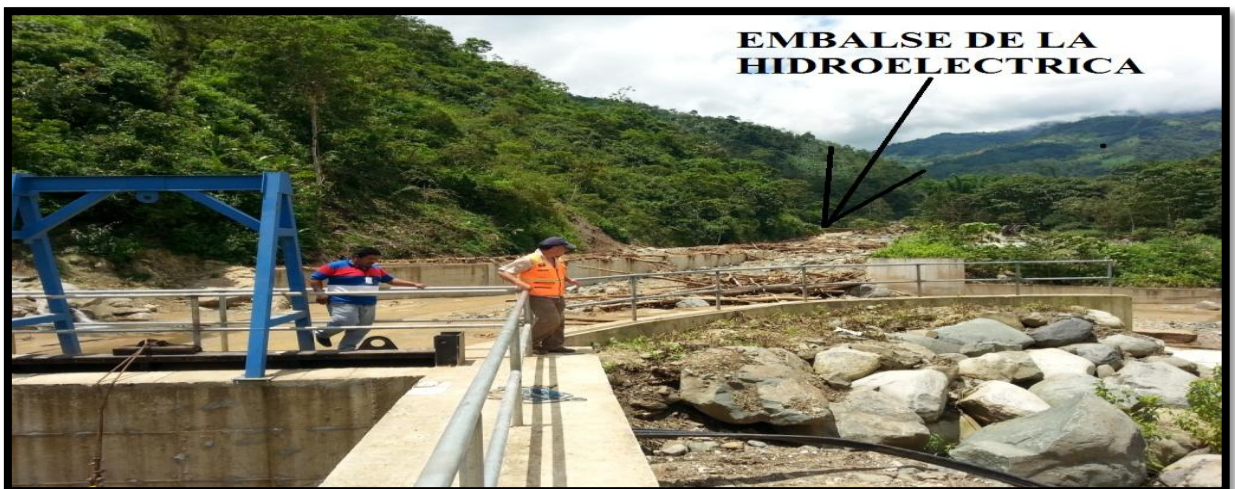
Para comprobar si existe algún taponamiento o embalse aguas arriba nos dirigimos hacia el Proyecto Hidroeléctrico Hidrotambo, donde se constató que la construcción de este embalse actualmente no está terminado, ni está en funcionamiento, comprobándose que el embalse se encuentra lleno de sedimentos, por lo tanto no existe la retención del flujo aguas arriba del río. Foto # 6.

Foto # 6 Proyecto Hidrotambo en construcción no tiene embalse de agua.

Además se concluye que lo acontecido no tiene ninguna relación con la Represa Hidrotambo, debido a que no se encuentra en funcionamiento y el flujo de agua en este sector no es retenido en la represa.

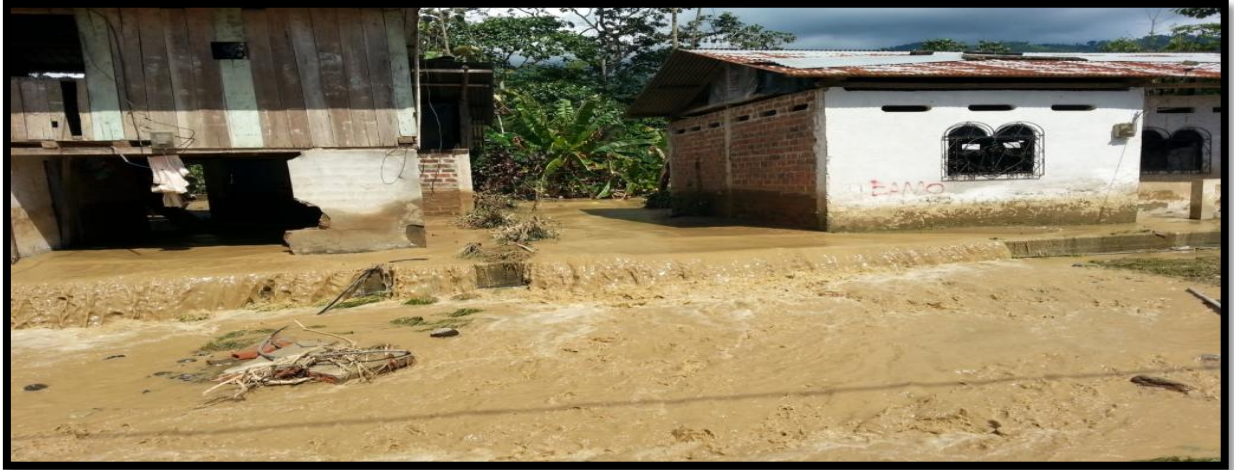
Continuando con el recorrido hacia la cabecera parroquial de San José del Tambo perteneciente al cantón Chillanes, provincia de Bolívar, en el barrio San José Foto # 7 y # 8. Se constato la grave afectación del sector, debido el río Changuil, en la madrugada del 20 del marzo, comenzó aumentar aceleradamente su caudal, por las precipitaciones de fuerte intensidad, provocando a la altura del puente denominado Dulcepamba, aguas abajo del mismo se desvió en su recorrido habitual generándose un bifurcación (Y) hacia el lado poblado de San José del Tambo, cuyo efecto causo que alrededor de 5 viviendas fueran arrastradas por la corriente y 20 viviendas afectadas en su estructura. Foto # 4 y # 5.

Foto # 7 Sector Barrio San José se observa el río desbordado

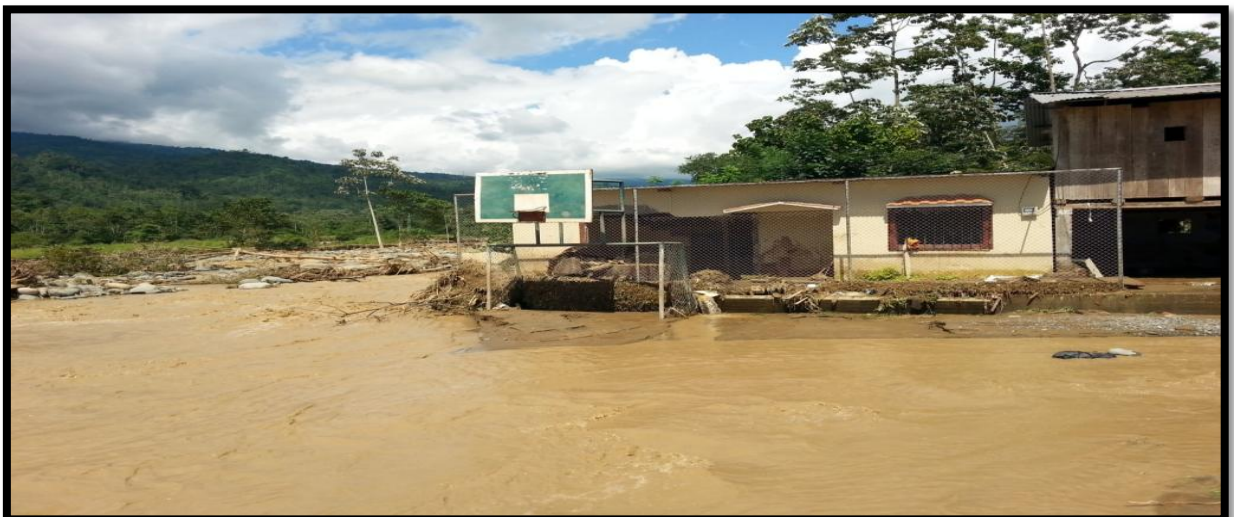
Foto # 8 Sector Barrio San José se observa el río desbordado

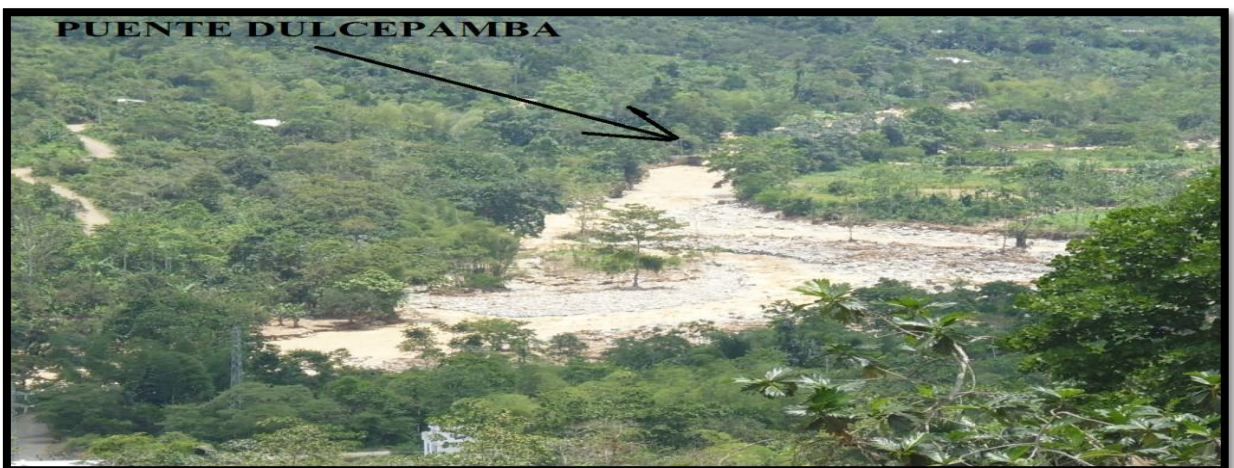
Foto # 9 Vista panorámica del cauce del río aguas abajo del proyecto Hidrotambo
