**INFORME N° AR-IT-B-050202-04**

**ASUNTO:** Inspección técnica en sectores vulnerables de la comunidades de San José del Tambo y San Pablo de Amalí, Cantón Chillanes, Provincia de Bolívar.

**FECHA:** 27 de abril de 2016

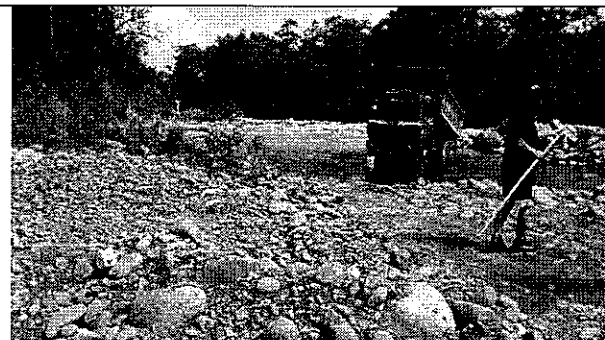
- Se observó que en el mismo lugar donde se desbordó el Río Changuil, el día 19 de marzo del 2015, y provocara la destrucción de varias casas de la ribera izquierda, se han reconstruido cuatro viviendas, los trabajos que se efectuaron corresponden a un relleno con material del sitio, cuya finalidad fue elevar el nivel del piso donde se construyeron estas casas.
- Según versiones de los moradores del sector, la Prefectura de Bolívar construyó estas moradas, las cuales se encuentran expuestas a peligro constante ya que el sector forma parte de la terraza baja y cauce actual del Río Changuil. (Ver Foto N° 1 y N°2)

Foto N° 1 San José del Tambo, Río Changuil desvió

- Las casas edificadas en la margen izquierda del Río Changuil geomorfológicamente se encuentra asentadas en la terraza baja y cauce actual del río, de acuerdo a los mapas preliminares elaborados por la SGR se encuentran en una zona de alta susceptibilidad a inundación.
- El relleno de base que se realizó para elevar el nivel del piso donde se asentaron las viviendas, no posee una protección perimetral, quedando expuestas y susceptibles a deslizarse.
- La maquinaria de la empresa SEREXTRANCAR S.A. que se encontraba desazolvando el Río Changuil, se encuentra paralizada por el MAE, por no contar con los permisos correspondientes.

- Oficiar al GAD Municipal de Chillanes, para que avoque conocimiento de la problemática del sector y actúe dentro del ámbito de sus competencias, en referencia a la reconstrucción de las casas que han sido edificadas en la ribera del río para que se pueda dar cumplimiento a la normativa legal vigente.
- Oficiar a la Prefectura de Bolívar, realice el desazolve del Río Changuil, por el alto grado de sedimentación observada, se sugiere desazolver el lecho del río para encausarlo y así evitar futuros desbordamientos, para que tomen las acciones correspondientes, dentro del marco de sus competencias como autoridad, a fin de que se elabore un estudio hidráulico del Río Changuil y con los resultados obtenidos, pueda considerarse la construcción de la infraestructura más idónea para mitigación del riesgo.

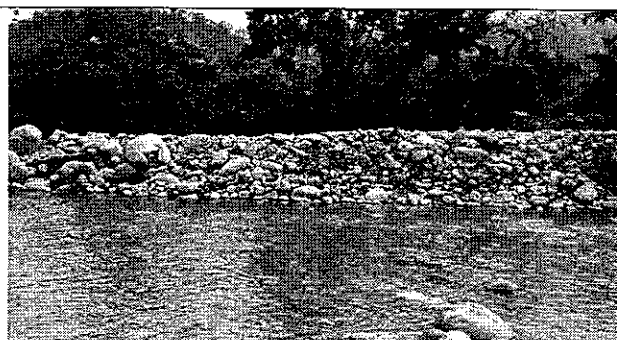
- Muro de protección con material pétreo del sitio a lo largo de la ribera izquierda del Río Changuil, este muro ha sido construido por La Junta Parroquial con maquinaria del GAD de Chillanes, se evidenció que el material más fino ha sido colocado en la base de este muro, lo cual ha provocado erosión a lo largo del margen debido a las crecientes que se han registrado en este periodo de lluvias, las dimensiones observadas son las siguientes:

Foto N° 2 Muro realizado por Junta Parroquial con material de sitio

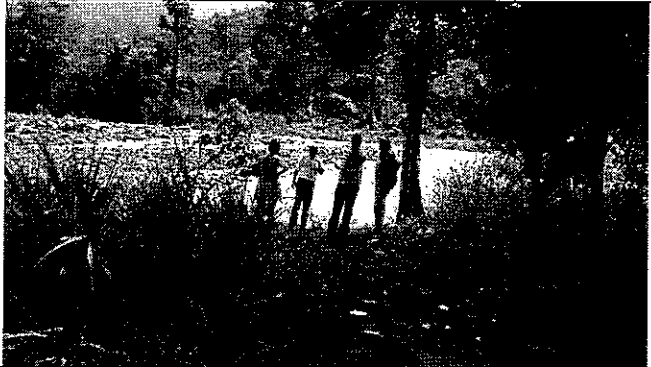
- Este sector se afecta con la creciente del Río Changuil a la altura de la propiedad de la Señora Patricia Núñez, erosionando la ribera izquierda del Río Changuil, además el agua llega hasta el patio del predio, generando malestar y preocupación por el aumento del caudal.
- También se constató que parte del muro de protección construido con material pétreo del sitio, se encuentra destruido, el material ha sido acarreado por la corriente destruyéndose en el predio de la Señora Núñez. (Ver Foto N° 3 y N°4)

| <b>Foto N° 3 Barrio La Teresita, ribera erosionada</b> | <b>Foto N° 4 Barrio La Teresita, Sra. Patricia Nuñez.</b> |

- El muro de protección con material lastre, en el barrio La Teresita se encuentra socavado por la corriente del Río Changuil ingresando el agua en el sector de la

- Oficiar a la Prefectura de Bolívar, para que tomen las acciones correspondientes, pueda considerarse una obra de protección, para el citado sector.

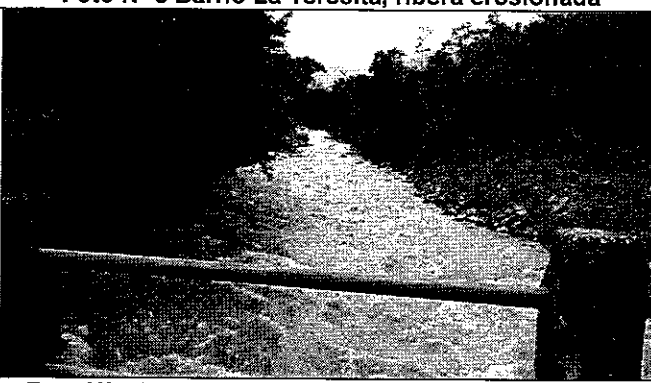
- Se verificó que ambos estribos presentan socavación en la base de la estructura de hormigón, las cuales han sido rellenadas con piedras provenientes del río, dando protección a los muros de ala.
- Se constató que mediante trabajos de dragado se ha encauzado gran parte del Río Changuil, a la altura del puente Vainilla se observó la bifurcación del río con una dirección preferencial hacia el poblado de San José del Tambo.

- Con el material pétreo proveniente del cauce del río, se han construido muros de protección a lo largo de ambas riberas, es necesario la prolongación de este muro en aproximadamente 100 metros de longitud, pasando el puente Vainilla, ya que se bifurca el caudal ingresando a la población de San José del Tambo, cuando se suscitan intensas precipitaciones. (Ver Foto N° 5 y N°6)

| <b>Foto N° 5 Puente Vainilla, con muros de material del sitio</b> | <b>Foto N° 6 Se observa bifurcación del río en este punto</b> |

- Oficiar a la Prefectura de Bolívar, para que dentro del marco de sus competencias como autoridad, elabore un estudio y en base a esto, se considere:

- La construcción de la obra más apta según el resultado previo al estudio hidráulico con la finalidad de evitar el desvío del Río Changuil y provoque inundaciones como las ocurridas en el poblado de San José del Tambo y sectores aledaños.

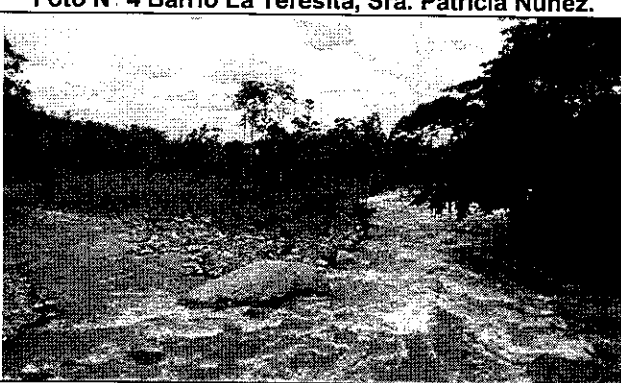
- El sector entre El Guayacán y San Gabriel, donde se ubica el puente Vainilla, la bifurcación del Río Changuil que se dirige al poblado de San José del Tambo, pone en peligro a la población, el muro de contención en este sector no ha sido construido, dejando expuesto a los habitantes de este recinto.

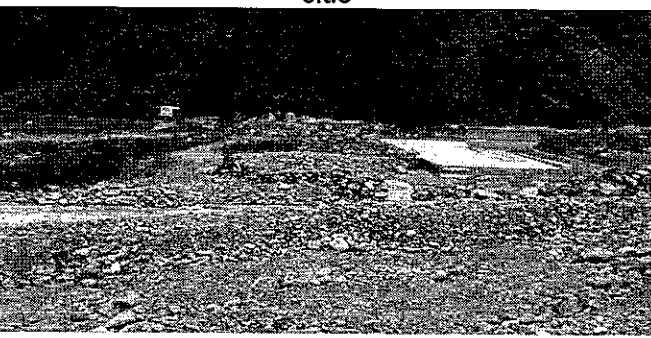
- Se debe mencionar que esta protección se ha erosionado, por la intensidad de la corriente del agua que se incrementó con las precipitaciones registradas en este mes de abril, se ha dispuesto material fino en la base de esta obra, acelerando la pérdida del material con el incremento del torrente, perdiendo las características originales con las que fue edificado quedando en las siguientes dimensiones (Ver Foto N° 7 y N°8)

| <b>Foto N° 7 San Pablo de Amalí, muro construido con material del sitio se ha destruido por el caudal del río</b> | <b>Foto N° 8 San Pablo de Amalí, material de sitio acarreado por el caudal del río Dulcepamba</b> |

- Se verificó la construcción de un muro de protección realizado por la Empresa Hidrotambo con material del sitio como gravas y cantos rodados, a lo largo de la ribera izquierda del Río Dulcepamba, sin embargo esta protección se ha erosionado debido a la intensidad de la corriente de agua que se incrementa con las precipitaciones que se han registrado en este mes de abril.

- Oficiar a la Prefectura de Bolívar y Empresa Hidrotambo, para que dentro del marco de sus competencias elaboren un estudio y en base a esto, se considere:

- La construcción de la obra más conveniente y rápida para proteger la ribera izquierda del Río Dulcepamba a la altura del Recinto San Pablo de Amalí, con la finalidad de evitar que esta ribera se siga socavando.
