# Problemas de erosión en la Quebrada de La Laguna o Carretas, barrio Puerta del Sol.

Informe Técnico

Asesoría de la Alcaldía del Distrito Metropolitano de Quito

Como citar este trabajo: Yepes, H., Marrero, J.M. 2020. Problemas de erosión en la Quebrada de La Laguna o Carretas, barrio Puerta del Sol. Informe Técnico, 25 pp. Alcaldía de Quito, Ecuador

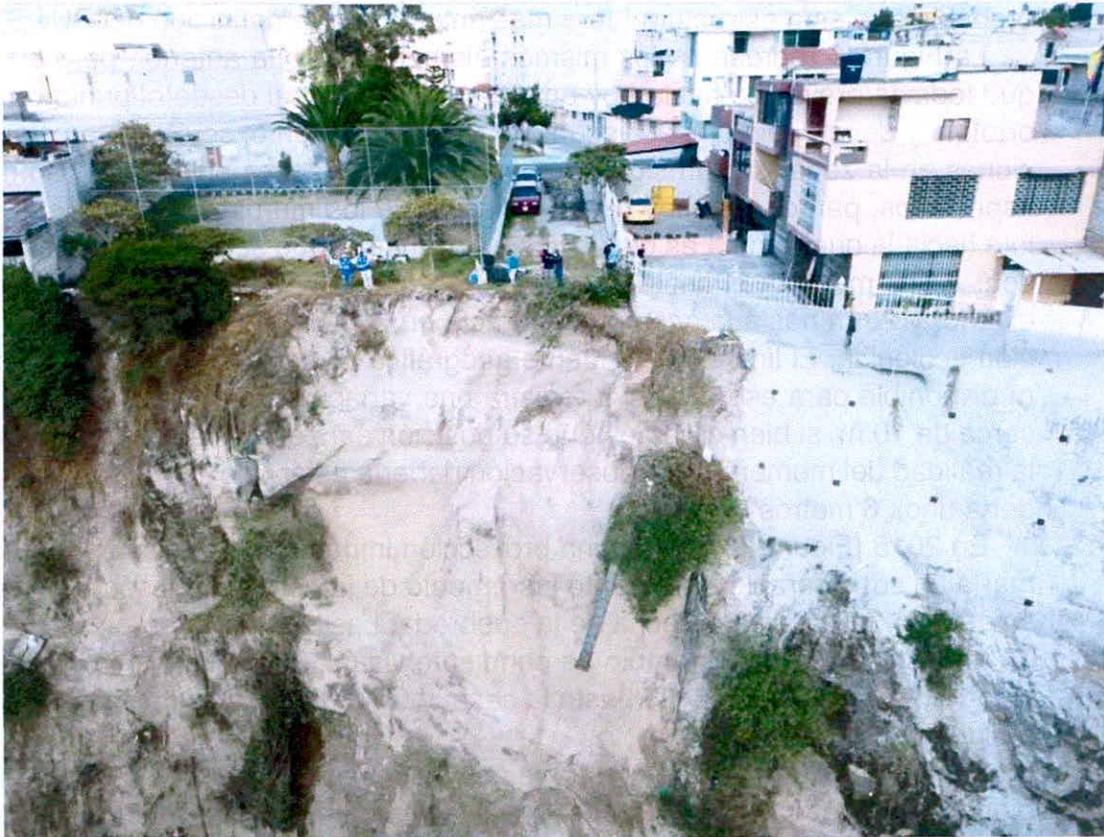
Figura 4: Taludes verticales e infraestructura sanitaria abandonada en la Quebrada de La laguna - Carretas a la altura del predio 3541161. Nótese la obra de reforzamiento del talud a la derecha que parece tener anclajes en hormigón lanzado (?). Foto de la DMGR, SGSM.

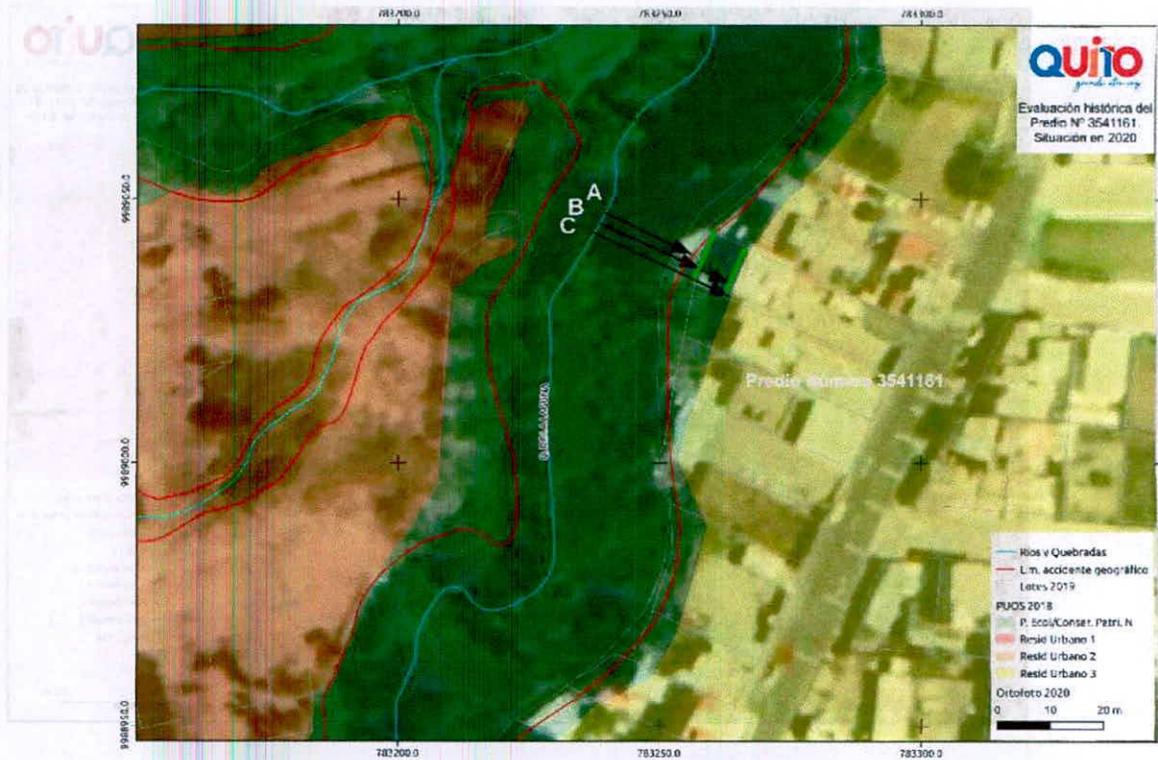
Figura 8: Plano de situación y distancias aproximadas en 2020.

Finalmente, la Figura 8 muestra la misma situación pero en 2020. En este caso, si bien a partir de la ortofoto parece muy similar, el límite del accidente geográfico está más próximo a la edificación, lo que nos daría unos 10 m de avance desde la situación en 2003. En la Figura 9 se ve el retroceso del talud acumulado durante 15 años. Por otra parte, la impresión visual que da es que la edificación expuesta se encuentra dentro de la zona residencial permitida por el PUOS 2018. Hay que considerar que la estructura originaria y, en general, la propiedad sufre cambios importantes en 2012, cuando se catastra por primera vez.

En este proceso, una de las cuestiones que habría que definir con exactitud es si la casa esta en la zona de uso residencial o de protección ecológica. A nuestro entender, creemos que la edificación de 2012 está en la primera, al menos en su mayor parte, si bien sería necesario una medición precisa para verificarlo. Este factor es importante, porque el informe del la **DMGR (2020)** indica lo contrario.

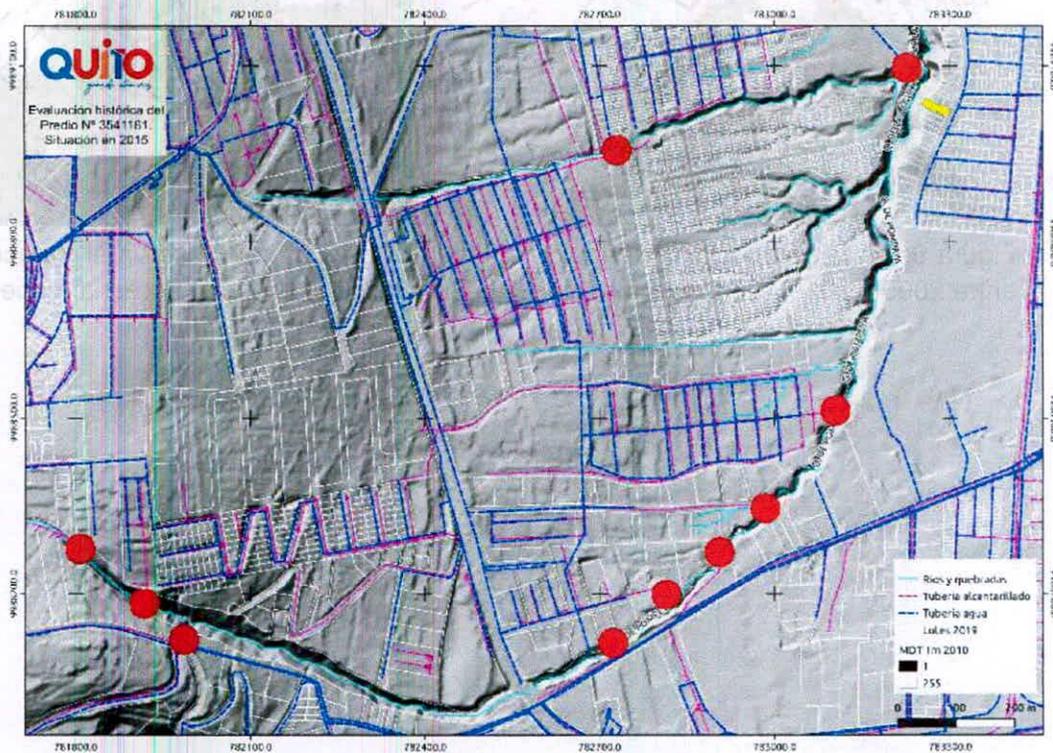
Si bien esta información tiene que ser actualizada y verificada por la EPMAPS, en la Figura 10 se muestra la red de tuberías de agua y conducciones de aguas de lluvia y servidas en la parte superior de la quebrada de La Laguna-Carretas, en la quebrada conocida como Pompeya. Para hacerlo más evidente se ha indicado con un punto rojo los sitios donde potencialmente hay descargas directas que desembocan en la zona y con un recuadro amarillo el predio número 3541161 (al noreste). Esta red hay que entenderla en toda su dimensión para poder estimar los caudales de vertidos estimados, análisis que está fuera del objetivo de este informe, pero lo que si está claro es que está teniendo una influencia clara en la dinámica de la quebrada, favoreciendo los procesos de excavación y retroceso de vertientes, especialmente en determinados puntos donde se dan este tipo de condiciones.

Figura 10: Distribución potencial de puntos de desalojo de aguas de lluvia y/o servidas a la Quebrada de La Laguna-Carretas.

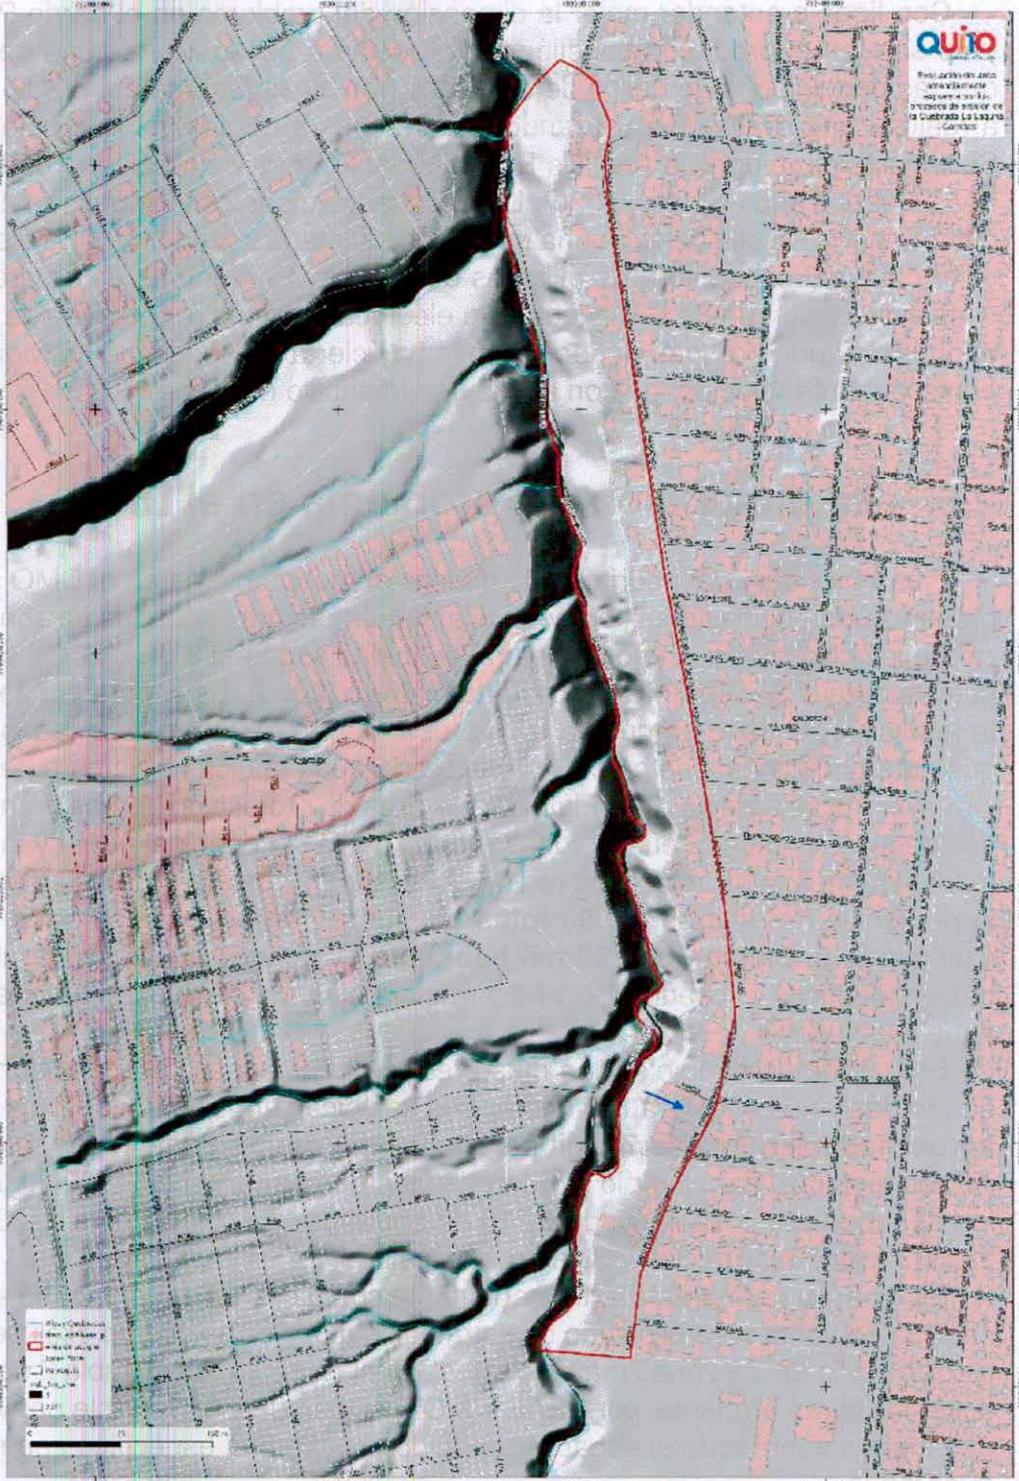
Figura 11: Áreas de riesgo potencial asociada a los procesos de erosión de la quebrada La Laguna-Carretas.
