DOCUMENTO: INFORME TÉCNICO DE ACCIDENTES GEOGRÁFICOS

INFORMACIÓN CATASTRAL DEL PREDIO	
PROPIETARIO	
C.C./R.U.C.:	1792807662001
Nombre:	CAMBERLEY DEVELOPMENT LIMITED

NÚMERO DE TRÁMITE:	GADDMQ-AG-CAT-31-2024-00000762
FECHA DE ELABORACIÓN:	31 - JULIO - 2024

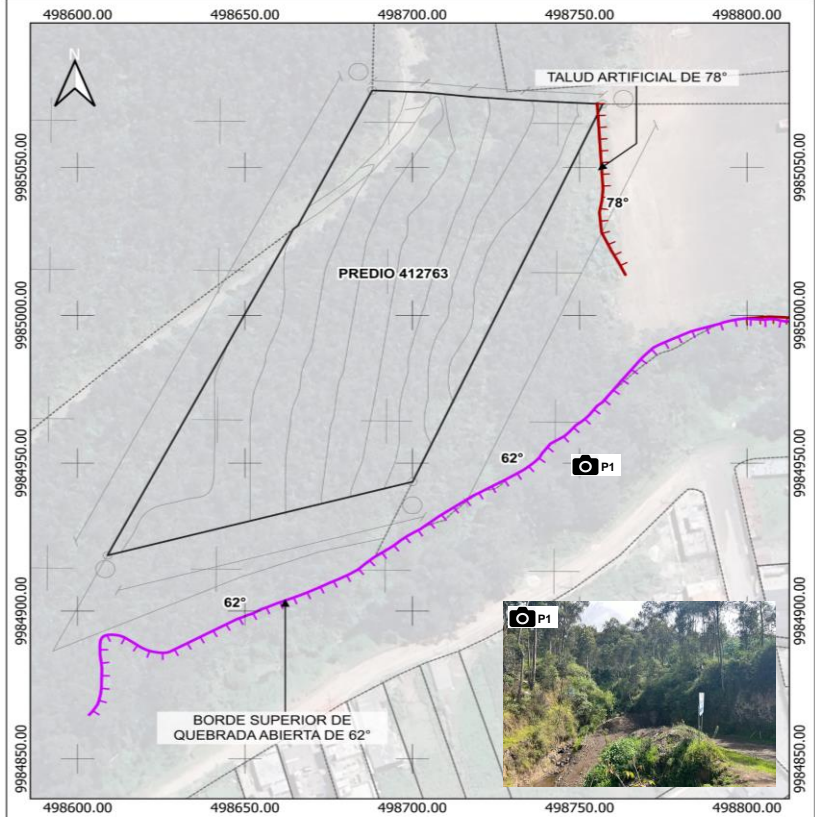
TIPO DE ACCIDENTE GEOGRÁFICO	ÁNGULO DE INCLINACIÓN / PENDIENTE	OBSERVACIÓN
Quebrada (Q)		
Abierta (QAB) X	62° (SESENTA Y DOS GRADOS)	
Rellena (QRE)		
Talud (T)		
Natural (TNA)		
Artificial (TAR) X	78° (SETENTA Y OCHO GRADOS)	
Natural Histórico (TNH)		
Depresión (D)		
Abierta (DAB)		
Rellena (DRE)		
Ribera de Río (RRI)		
Ribera de Río (RRI)		
Ribera de Río Histórico (RRH)		
Cuerpo de Agua (CAG)		
Cuerpo de Agua (CAG)		
Área Rellena (ARE)		
Límite de Área Rellena (ARE)

SE REALIZA INSPECCIÓN AL PREDIO EL 29/07/2024
