# INFORME N°5: EJECUCIÓN DE ACCIONES CUENCA DEL RÍO MONJAS SENTENCIA NRO. 2167-21-EP/22.

Dirección Metropolitana de Recursos Naturales.

Municipio del Distrito Metropolitano de Quito.  
Julio, 2024.

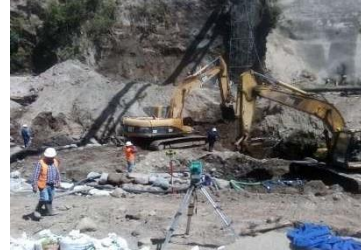
No.	Acciones	Avance (%)	Observaciones	Fotografía
<b>Zona No. 1 La Esperanza</b>				
1	Construcción de espigones en la parte baja del talud junto a la casa patrimonial	100%	Declaración de Emergencia Resolución Nro. <b>EPMAPS-2022-GG-045 1 de abril de 2022</b> . Costo de obra <b>\$ 451,253.27</b> . Espigones al pie del talud de la casa hacienda, y enrocados al pie de la descarga del colector El Colegio. <b>Recepción definitiva.</b>

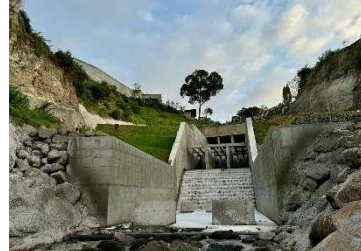
2	Diseño y Construcción de las obras de disipación de energía de la descarga El Colegio", además de obras complementarias	100%	Costo de la obra <b>\$ 2,168,716.29</b> y un plazo de 12 meses, Fecha de inicio: junio de 2023 Fecha de término: 15 de junio de 2024. <b>Recepción Provisional.</b>  <a href="https://www.compraspublicas.gob.ec/ProcesoContratacion/compras/PC/informacionProcesoContratacion2.cpe?idSoliCompra=Rv2ExvURT7RhRP7ZwVa14D15Uw28bj-RTR3RSWEDoaw">https://www.compraspublicas.gob.ec/ProcesoContratacion/compras/PC/informacionProcesoContratacion2.cpe?idSoliCompra=Rv2ExvURT7RhRP7ZwVa14D15Uw28bj-RTR3RSWEDoaw</a>

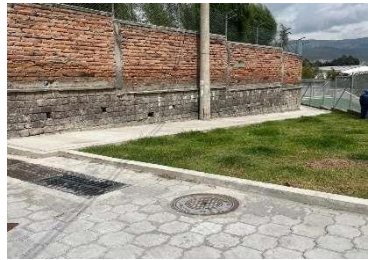
4	Ejecutar obras para la reparación del sistema de alcantarillado de la calle La Esperanza.	100%	Obra ejecutada dentro del contrato de obra del dissipador de energía. <b>Recepción Provisional.</b>

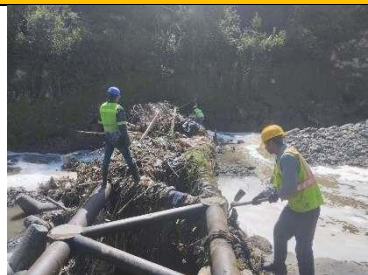
<b>Zona No. 3 Parcayacu</b>				
1	Realizar el diseño y construcción de obras de mitigación para estructuras de disipación para evitar la erosión hídrica por el cauce del río.	20%	Diseño por <b>administración directa</b> en el tramo entre el muro Pfizer y el ingreso de la quebrada Parcayacu.

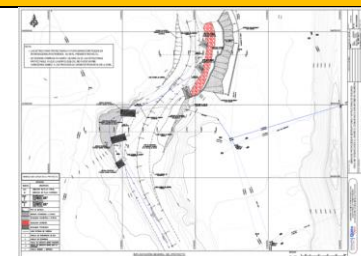
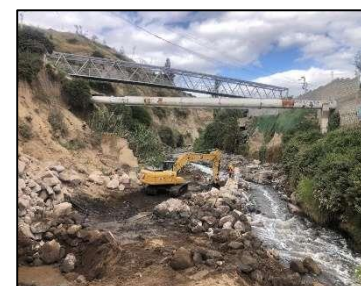
Zona No. 15. Barrio La Independencia - El Común Bajo			
1	Monitoreo para la prevención y protección de estructuras hidráulicas, Pozo vórtice.	100%	El monitoreo <b>permanente</b> a través de la Gerencia de Operaciones, y al momento no se evidencian afectaciones.

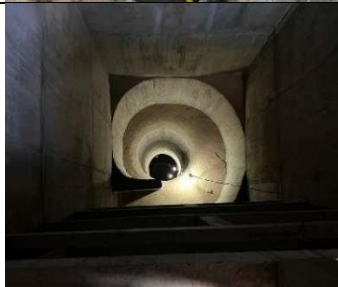
2	Diseño y Construcción de la primera fase de los interceptores sanitarios de la Quebrada Carretas y otros tributarios aledaños (Descontaminación de la quebrada Carretas Primera Etapa)	100%	<p>Obra terminada mediante proyecto: "INTERCEPTOR QUEBRADA CARRETAS" por un monto contractual 824.705,76 USD sin IVA – Contratista ING. JULIO CESAR ORMAZA ROMERO</p>

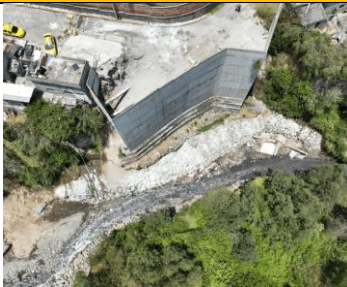
No.	Acciones	Porcentaje de avance	Observaciones	Fotografía
<b>Zona No. 1 La Esperanza</b>				
1	Ejecutar acciones y/u obras urgentes de mitigación.	100%	- Estudios por administración directa. (Memorando Nro. 0215-EPMMOP-GEF-2022-M de 03 de febrero de 2022): 100% ejecutados Monto de estudios referencial: \$ 15.079,83  - Contrato de Obra No. 052-EPMMOP-2022, procedimiento de contratación No. MCO-EPMMOP-001-2022 "Obras de Mitigación Muro Pfizer" Monto del contrato: \$ 188.497,82 sin IVA Estado: 100% ejecutado (Acta de entrega recepción definitiva)

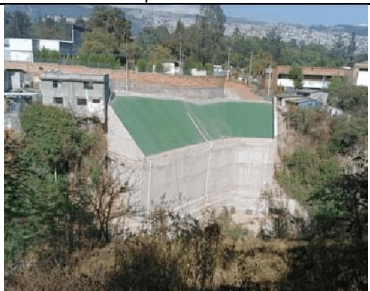
Derrocamiento Parcial muro Pfizer

Enrocado pie de Muro Pfizer
2	Intervención y obras para la estabilización del muro Pfizer (779637.58 m E; 9989098.09 m S)	100%	- Estudios por administración directa. (Memorando Nro. 1915-EPMMOP-GEF-2022-M de 28 de octubre de 2022): 100% ejecutados Monto de estudios referencial: \$ 16.634,02  - Contrato de Obra Nro. 082-EPMMOP-2023, procedimiento de contratación Nro. COTO-EPMMOP-032-2022 "Intervención y obras para la estabilización de muro Pfizer" Monto del contrato: \$ 207.887,70 sin IVA Estado: 100% ejecutado (Acta de entrega recepción provisional)

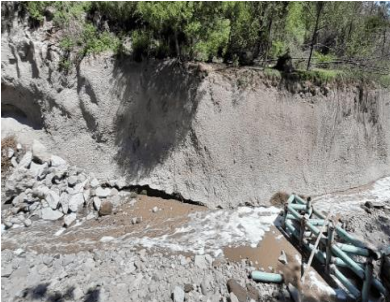
<p>Obras parcialmente ejecutadas</p>

No.	Acciones	Porcentaje de avance	Observaciones	Fotografía
3	Obra de Control de Erosión del cauce al pie del Muro Pfizer (Cooperación EPMAPS)	52%	<p>- Estudios cooperación EPMAPS. (Memorando Nro. 1292-EPMMOP-GEF-2022-M de 22 de julio de 2022): 100% ejecutados</p> <p>- Contrato de Obra Nro. 083-EPMMOP-2023, procedimiento de contratación Nro. COTO-EPMMOP-031-2022 "Control de erosión del cauce al pie del muro Pfizer"</p> <p>Monto del contrato: \$ 219.087,13 sin IVA</p> <p>Estado: contrato Nro. 083-EPMMOP-2023 Terminación Unilateral, notificado mediante Oficio Nro. 2916-EPMMOP-GOP-2023-OF.</p> <p>PARA CONTINUAR CON LAS OBRAS DISEÑADAS SE TIENE LAS SIGUIENTES FASES:</p> <p>Fase 1: Proceso de contratación de ensayos de materiales y suelos por ínfima cuantía Código Necesidad de Contratación: NIC-1768154690001-2024-00180 "ENSAYOS DE MATERIALES Y SUELOS PARA LA ACTUALIZACIÓN DEL ESTUDIO DE CONTROL DE EROSIÓN EN EL CAUCE Y TALUDES EN EL RIO MONJAS, TRAMO MURO PFIZER". (EN EJECUCIÓN)</p> <p>Fase 2: Actualización de estudio para protección de taludes y control de erosión en cauce.</p> <p>Fase 3. Contratación obras complementarias para el Control de erosión al Pie del muro Pfizer.</p>

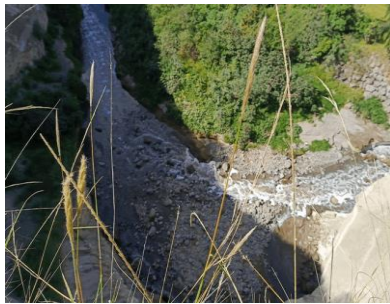
<p>Monitoreo Talud 2024</p>

<b>Zona No. 4 Ciudad Bicentenario</b>				
1	Ejecutar acciones y/o obras para protección de la base del talud para evitar la socavación, debido a los procesos hídricos y eólicos para no afectar posteriormente a la vía Simón Bolívar.	50%	<p>MONITOREO PERMANENTE, en la actualidad se ha verificado una profundización del cauce aproximado de 2 metros, la corriente de agua no está golpeando el talud en coordenadas 783 368.11 m E; 9 992 791.21 mS</p>

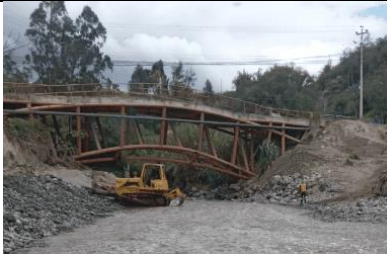
No.	Acciones	Porcentaje de avance	Observaciones	Fotografía
<b>Zona No. 5. La Pampa - San Cayetano - AHHC Jesús Bolaños</b>				
1	Ejecutar obras complementarias para reforzar la cimentación del puente de la Liga (la Pampa).	100%	<ul style="list-style-type: none"> <li>- Construcción por administración directa a través de la Unidad de Emergencias ejecutado 100%</li> <li>- Ingreso de maquinaria pesada</li> <li>- Ingreso de volquetas con roca <math>d \geq 1,80</math> m.</li> <li>- Conformación de escollera.</li> <li>- Monto ejecutado: \$ 18.750,00</li> </ul>

<p>Enrocado realizado en el año 2022</p>
<b>Zona No. 6. Balneario Municipal San Antonio</b>				
1	Ejecutar acciones y/u obras complementarias para estabilizar el talud que afecta a la vía Chaguar	100%	<p>La solución la cual incluyo lo siguiente:</p> <ul style="list-style-type: none"> <li>- Colocación de muro de hormigón ciclópeo con drenes, hasta nivel de acera a un lado del muro de ala.</li> <li>- Relleno con material sub-base clase 3.</li> <li>- Colocación de hormigón simple <math>F'c: 210</math> kg/cm<sup>2</sup> implementando zona de acera, hasta el muro de hormigón ciclópeo.</li> </ul>

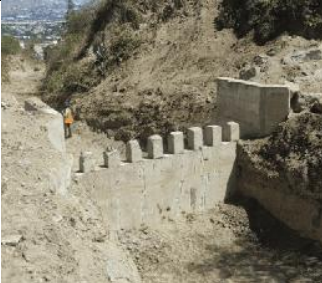
<p data-bbox="1711 628 2031 687">Limpieza diques retención de escombros</p>

No.	Acciones	Porcentaje de avance	Observaciones	Fotografía
<b>Zona No. 9. Santa Rosa de Pomasqui</b>				
1	Monitoreo y ejecución de mantenimiento para la prevención y protección de estructura del puente barrio Santa Rosa y Colector cruce de la prolongación Av. Simón Bolívar.	100%	<p>Se informa que la limpieza en el sector de Santa Rosa de Pomasqui se intervino un total de desalojo de material de 3266 metros cúbicos para lo que fue necesario el uso de una retro-excavadora, mini-cargadora y volquetas adicionales al personal operativo en el sitio</p> <ul style="list-style-type: none"> <li>- Primera limpieza en el mes de abril de 2022,</li> <li>- Segunda limpieza por evento de lluvia del 31 de julio de 2022 y se concluyó en el mes de septiembre.</li> </ul> <p>Monto de ejecución: \$ 118.472.89</p> <ul style="list-style-type: none"> <li>- Monitoreo permanente a través de la Unidad de Emergencias.</li> </ul>

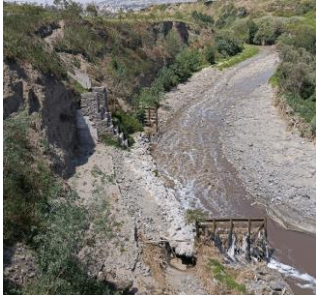
No.	Acciones	Porcentaje de avance	Observaciones	Fotografía
3	Reconstrucción descarga aguas pluviales abs 7+500 (Granja Tío Mario)	100%	<ul style="list-style-type: none"> <li>- Levantamiento topográfico ejecutado 100%.</li> <li>- Diseño realizado por administración directa (Memorando 0951-EPMMOP-GEF-2023-M) 100% ejecutado.</li> <li>- Monto referencial de estudio: \$ 803.42</li> <li>- Presupuesto referencial de obra: \$ 10.042,75 sin IVA</li> <li>- <b>Obra ejecutada por Administración directa.</b></li> </ul>

<p>Reconstrucción descarga</p>
<b>Zona No. 14. Puente Marquesa (Veintimilla y Santa Teresa)</b>				
1	Evaluación del estado actual del puente la Marquesa.	100%	Se realiza la evaluación del estado del puente de manera permanente.	
2	Ejecutar obras complementarias para reforzar la cimentación del puente la Marquesa.	100%	<p>Como obra complementaria se ejecutó un Enrocado Provisional, para control de erosión al pie del talud cerca al puente vehicular La Marquesa.</p> <p>Se ejecutaron trabajos de:</p> <ul style="list-style-type: none"> <li>- Conformación de plataforma de acceso al río Monjas</li> <li>- Ingreso de maquinaria pesada</li> <li>- Ingreso de volquetas con roca <math>d \geq 1,80</math> m.</li> <li>- Conformación de escollera.</li> <li>- Presupuesto ejecutado: \$8.152,00</li> </ul>

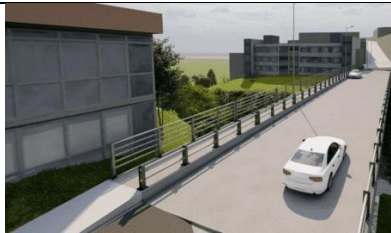
3	Ejecución de diseños definitivos aprobados del puente	100%	<p>Con la finalidad de mejorar el puente vehicular de la Marquesa, se realizó la contratación de "ESTUDIOS DE CONSULTORIA PARA LA ACTUALIZACIÓN DE DISEÑO DE PUENTE VEHICULAR LA MARQUESA", para la construcción de un nuevo puente vehicular el cual incluye obras de protección para cauce y taludes del río Monjas en ese tramo, a continuación, se detalla lo siguiente:</p> <ul style="list-style-type: none"> <li>- Contrato de consultoría Nro. 084-EPMMOP-2023, proceso CDC-EPMMOP-002-2022</li> <li>Monto del contrato: \$ 45.000,00 sin IVA</li> <li>Estado: 100% ejecutado (Acta de entrega recepción definitiva)</li> </ul>

<p>Imagen (Render) de la consultoría diseño puente vehicular La Marquesa</p>

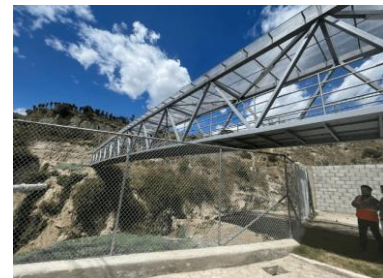
No.	Acciones	Porcentaje de avance	Observaciones	Fotografía
<b>Zona No. 15. Barrio La Independencia - El Común Bajo</b>				
1	Estudio y construcción de nuevo puente peatonal	100%	<p>- Estudios por administración directa. (Memorando Nro. 1265-EPMMOP-GEF-2022-M de 19 de julio de 2022): 100% ejecutados Presupuesto referencial de estudios: \$ 9.414,79.</p> <p>- Contrato de Obra Nro. 018-EPMMOP-2022, procedimiento de contratación No. MCO-EPMMOP-013-2022 "Puente Peatonal Sobre El Río Monjas, entre las Calles Gral. Eloy Alfaro Delgado y S2e. Zona 15: Barrio La Independencia - El Común Bajo" Monto del contrato: \$ 117.684,91 sin IVA</p> <p>Estado: 100% ejecutado (Acta de entrega recepción definitiva)</p>

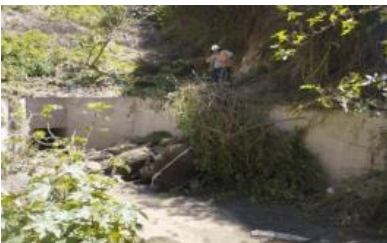
<p>Limpieza cruce vial Quebrada Santo Domingo</p>

<p>Puente nuevo</p>
<b>Zona No. 16. Barrio Puertas del Sol - Quebrada Carretas</b>				
1	Estudio para la intervención en la avenida Simón Bolívar en las coordenadas (783176 E, 9990070 S) UTM	10%	<p>Sector de difícil acceso (estudio suspendido mientras se define por parte de la EPMAPS proyecto fase 2 de túnel para captar las aguas de la Quebrada Carretas y vencer el salto de la cascada 2, existente en la quebrada).</p> <p>El 11 y 12 de noviembre de 2023, la Unidad de Emergencias, procedió a realizar los trabajos de limpieza manual del cruce vial de la Quebrada Santo Domingo de Carretas, ubicada en la prolongación de la avenida Simón Bolívar, costo aproximado \$411,96. Se realizó monitoreo permanente</p>

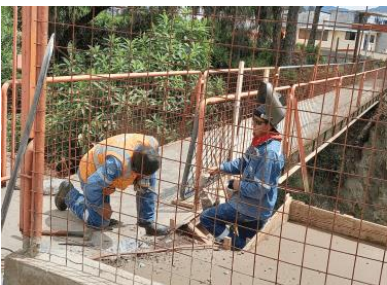
2	Intervención en el puente peatonal ubicado en las coordenadas ( 783066.73 m E; 988399.17 m S)	100%	<p>En el mes de mayo de 2023, la Dirección de Infraestructura de la EPMMOP, ejecutó trabajos por administración directa a través de la Gerencia de Obras Públicas:</p> <ul style="list-style-type: none"> <li>- protección de los taludes,</li> <li>- control de erosión,</li> <li>- descargas de aguas superficiales,</li> <li>- construcción de loseta para protección al borde de talud sur para protección de la descarga existente.</li> </ul>
