INFORME N°4: EJECUCIÓN DE ACCIONES CUENCA DEL RÍO MONJAS SENTENCIA NRO. 2167-21-EP/22.

Dirección Metropolitana de Gestión de Riesgos.

Municipio del Distrito Metropolitano de Quito,
Febrero, 2024.

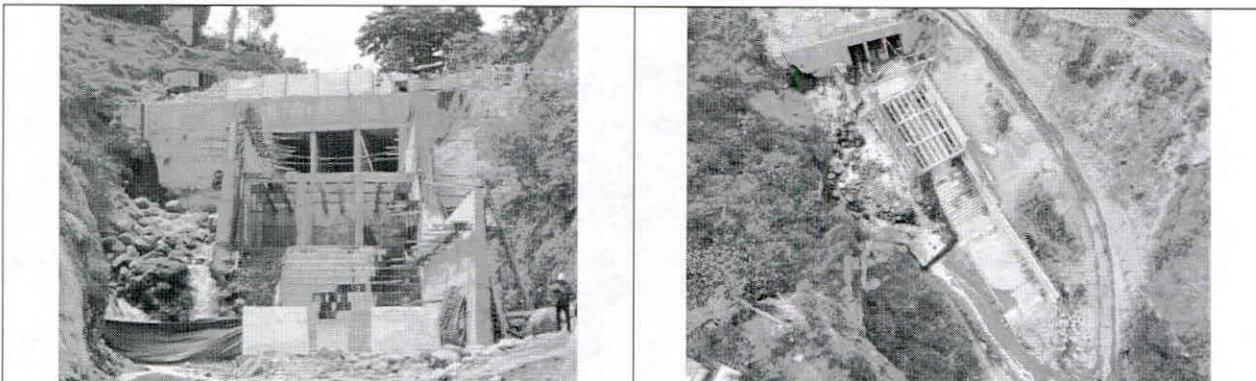
Foto No. 1: "CONSTRUCCIÓN DEL DISIPADOR DE ENERGIA DE LA DESCARGA DEL COLECTOR EL COLEGIO". Los estudios y el diseño de este proyecto fueron realizados por administración directa; y actualmente, el proyecto se encuentra en fase de ejecución por un monto contractual de \$2,168,716.29 (DOS MILLONES CIENTO SESENTA Y OCHO MIL SETECIENTOS DIEZ Y SEIS DÓLARES DE ESTADOS UNIDOS DE AMÉRICA CON 29/100 CENTAVOS).

Para la reducción de la energía hidráulica en la descarga del colector el Colegio, se propuso la construcción del proyecto denominado "**CONSTRUCCIÓN DEL DISIPADOR DE ENERGIA DE LA DESCARGA DEL COLECTOR EL COLEGIO**". Los estudios y el diseño de este proyecto fueron realizados por administración directa; y actualmente, el proyecto se encuentra en fase de ejecución por un monto contractual de 2,168,716.29 (DOS MILLONES CIENTO SESENTA Y OCHO MIL SETECIENTOS DIEZ Y SEIS DÓLARES DE ESTADOS UNIDOS DE AMÉRICA CON 29/100 CENTAVOS), sin incluir el IVA.

Cabe mencionar que las obras complementarias, consideradas para la reducción de la velocidad del flujo en el cauce del río, están siendo construidas desde el pie del disipador en la descarga del colector El Colegio hasta el final del muro Pfizer. Por las características dinámicas del río, estas serán obras flexibles que requieren mantenimiento y monitoreo continuo, por lo que serán adaptadas en el tiempo a las características geomorfológicas del río. El avance de la construcción de este proyecto es del 57%. La fecha de inicio de esta obra fue el **09 de junio del 2023** y la fecha de término previsto es el **03 de junio del 2024**.

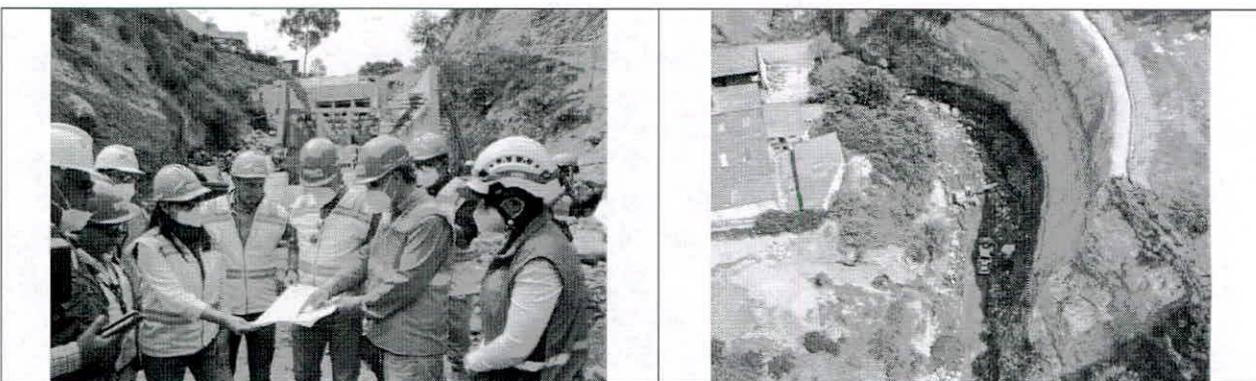
Foto No. 2: Obra "CONSTRUCCIÓN DEL DISIPADOR DE ENERGIA DE LA DESCARGA DEL COLECTOR EL COLEGIO". El 16 de noviembre de 2023, el Soc. Pabel Muñoz, Alcalde del Distrito Metropolitano de Quito, Ing. Santiago Sandoval, Secretario de Ambiente, Ing. Teresa Sánchez, Gerente General de la EPMAPS y la Ing. Patricia Carrillo, Directora Metropolitana de Gestión de Riesgos de la Secretaría General de Seguridad Ciudadana y Gestión de Riesgos, realizaron una inspección en la descarga de la Quebrada El Colegio (sector de la Esperanza-Casa Hacienda Patrimonial) y las obras hidráulicas de la Quebrada Carretas con la finalidad de verificar los avances de dichas obras.

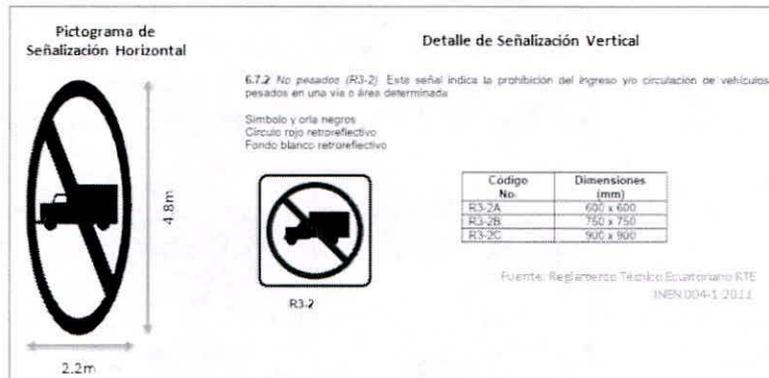
Figura No. 3: Señalización horizontal y vertical

En concordancia y dando cumplimiento a lo dispuesto por la Secretaría de Movilidad, se procedió a señalar en los tramos correspondientes o catalogados como "Vía Pública". Al momento (fecha de este informe) se tiene un **avance del 40%**. Se prevé complementar y/o finalizar los trabajos de señalización de "No Pesados" en el mes de enero de 2024.

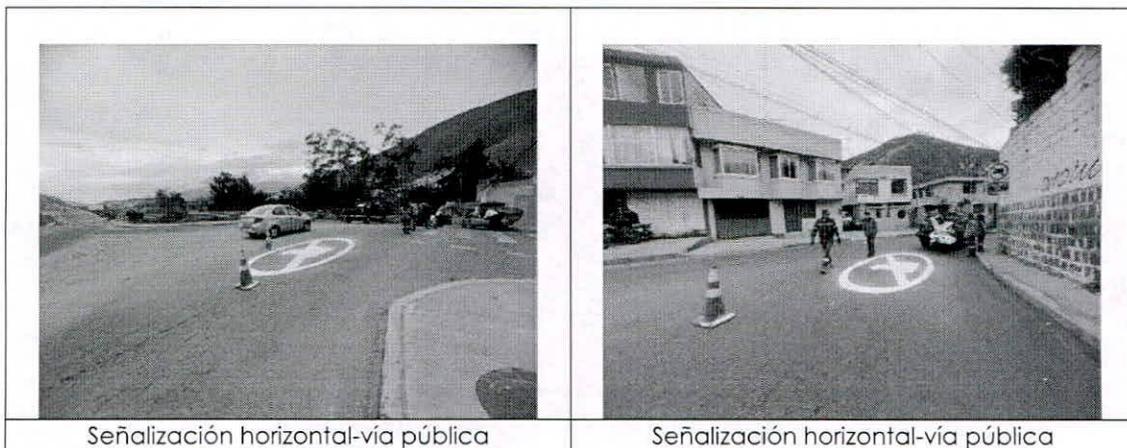
La inversión total de los trabajos de señalización horizontal y vertical es de: **\$4.938,23**. Se espera que, con la señalización implementada, la AMT pueda realizar los operativos de control y sanción de ser necesario para que los vehículos pesados no circulen por estas vías evitando riesgos que comprometan la estabilidad de bordes y taludes del río Monjas y Quebrada Carretas.

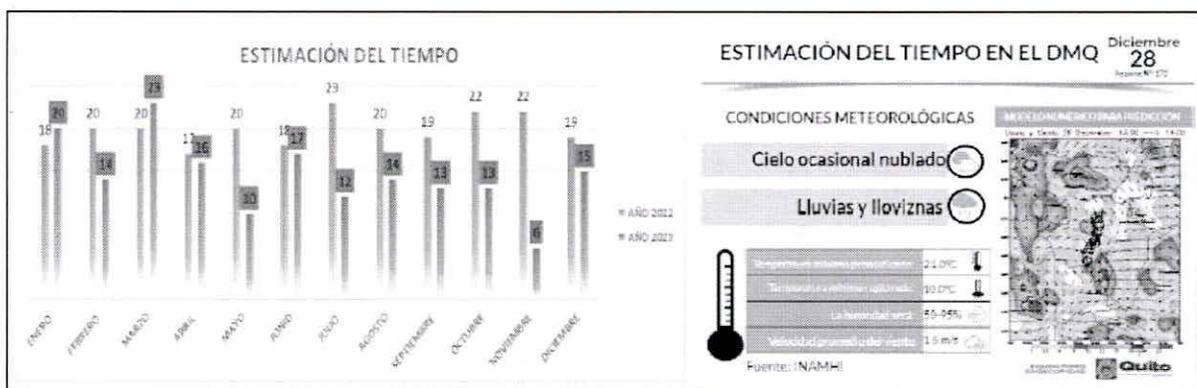
Figura No. 4: Estimación del tiempo

En el 2022, se generó 238 reportes, mientras que en el 2023 se desarrollaron 173 reportes, como se muestra en el gráfico a continuación descrito:

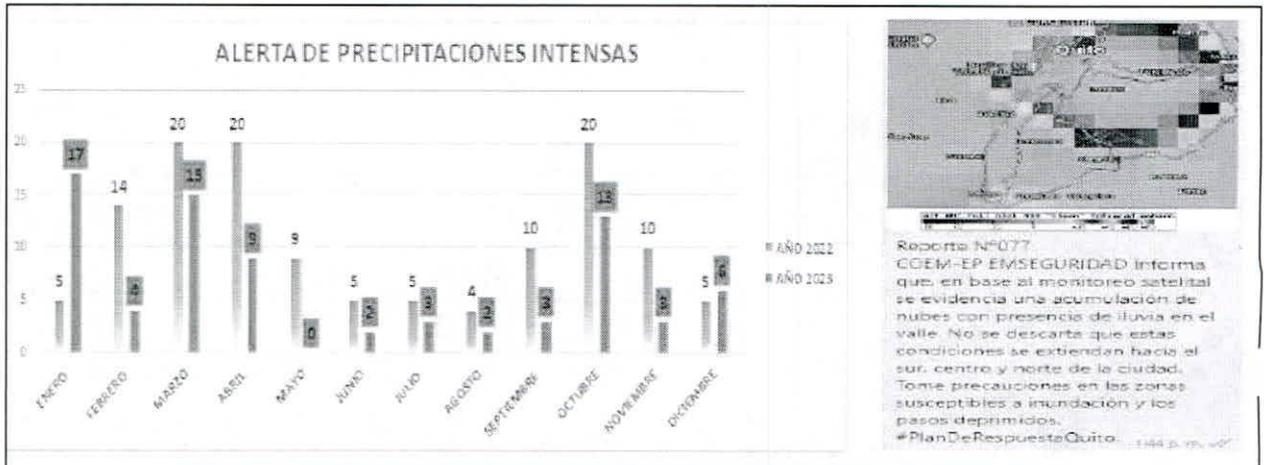
Figura No. 5: Alerta de precipitaciones intensas mensuales

En el siguiente gráfico se detalla el número de alertas y reportes que fueron compartidos:

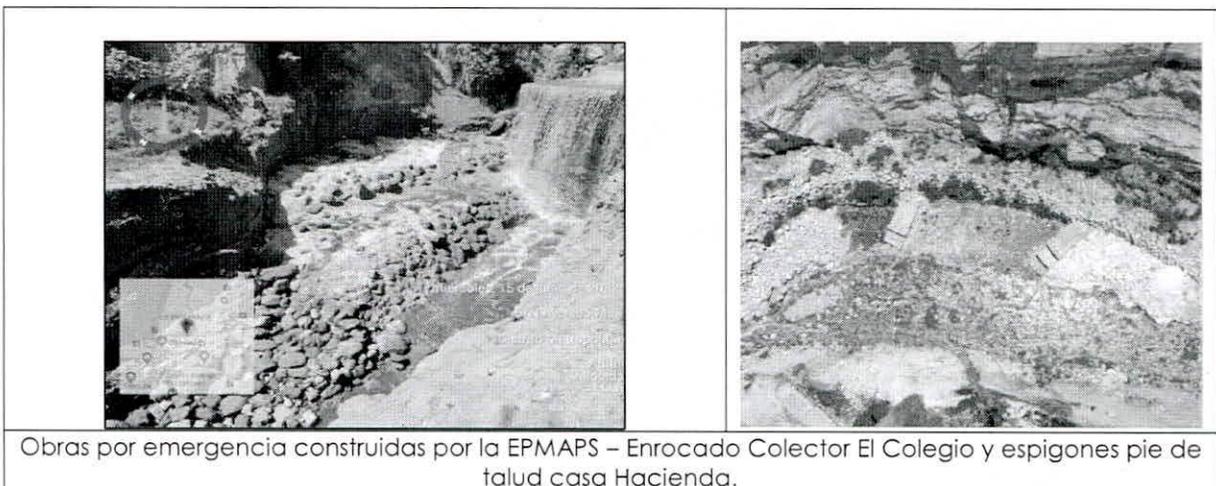
Con fecha 1 de abril de 2022, el Gerente General de la EPMAPS declaró la emergencia en el Río Monjas, sector la Esperanza, mediante Resolución No. EPMAPS-2022-GG-045. El costo de la obra contratada por emergencia, fue de \$ 451.253,27. Este proyecto incluyó la construcción de espigones al pie del talud de la Casa Hacienda Carcelén, la obra se encuentra concluida. El proyecto inició con fecha **13 de mayo del 2022** y terminó el **27 de septiembre del 2022**.

Las estructuras de protección construidas por la EPMAPS permitieron controlar a corto plazo la erosión generada al pie de los taludes del Río Monjas, a la altura de la Casa Hacienda; así como en el sector de Balcón del Norte.

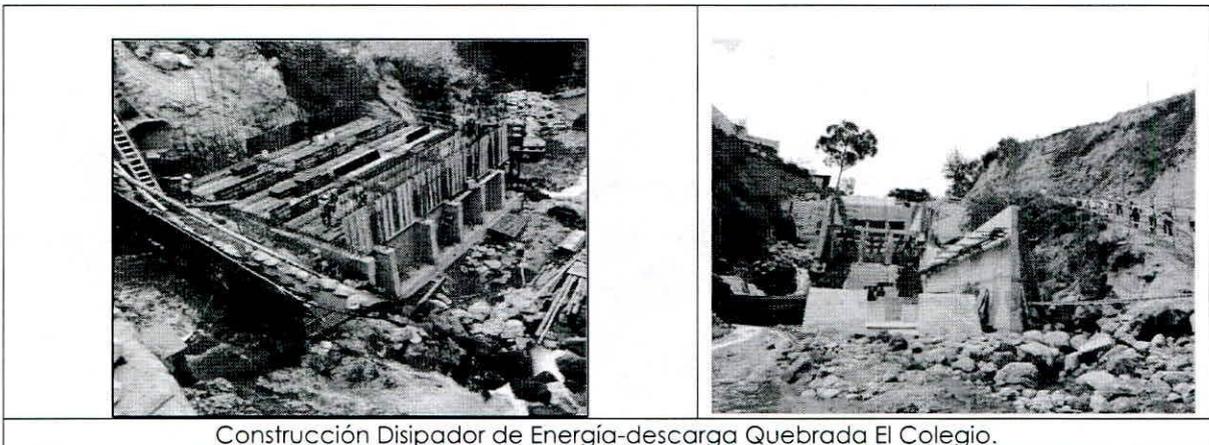
Construcción Disipador de Energía-descarga Quebrada El Colegio.

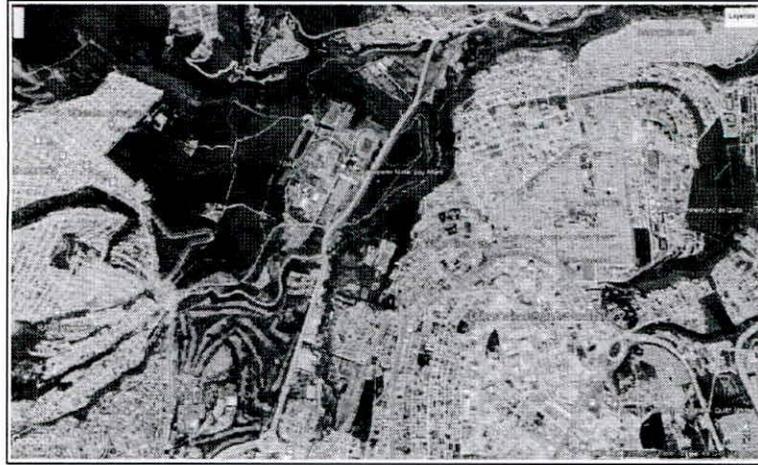
Figura No. 6: Implantación General Interceptores Parcayacu

Esta consultoría tiene como objetivo principal realizar el diseño definitivo de redes de alcantarillado, interceptores sanitarios y estructuras especiales en las calles y márgenes de las quebradas ubicadas en el tramo comprendido entre la descarga del colector El Colegio y la Quebrada Parcayacu, cubriendo una longitud de aproximadamente 6,50 Km.

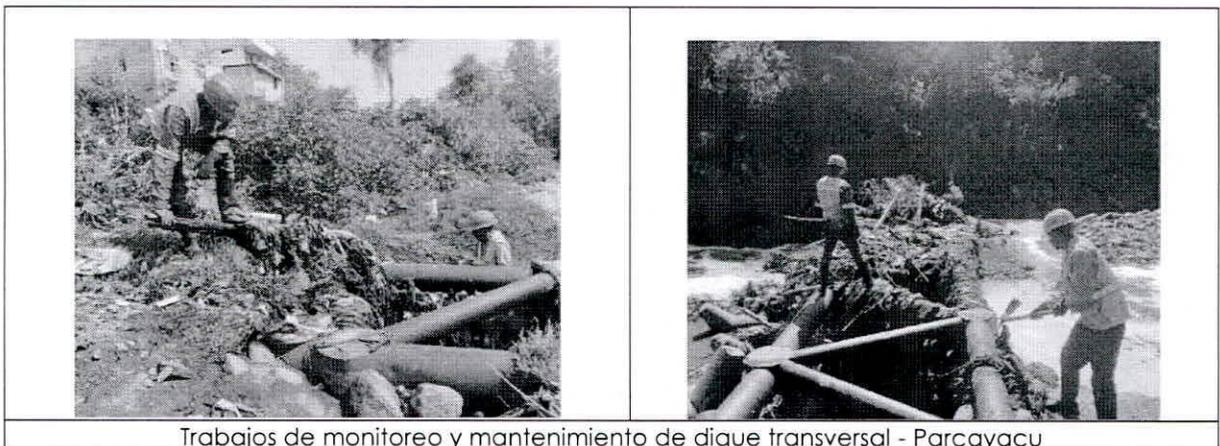
A través de la Gerencia de Operaciones se han realizado las actividades de mantenimiento de los diques transversales ubicados en el cauce del Río Monjas, con el fin de evitar la acumulación de basura dentro de la estructura, garantizando su funcionamiento en óptimas condiciones.

Trabajos de monitoreo y mantenimiento de dique transversal - Parcayacu

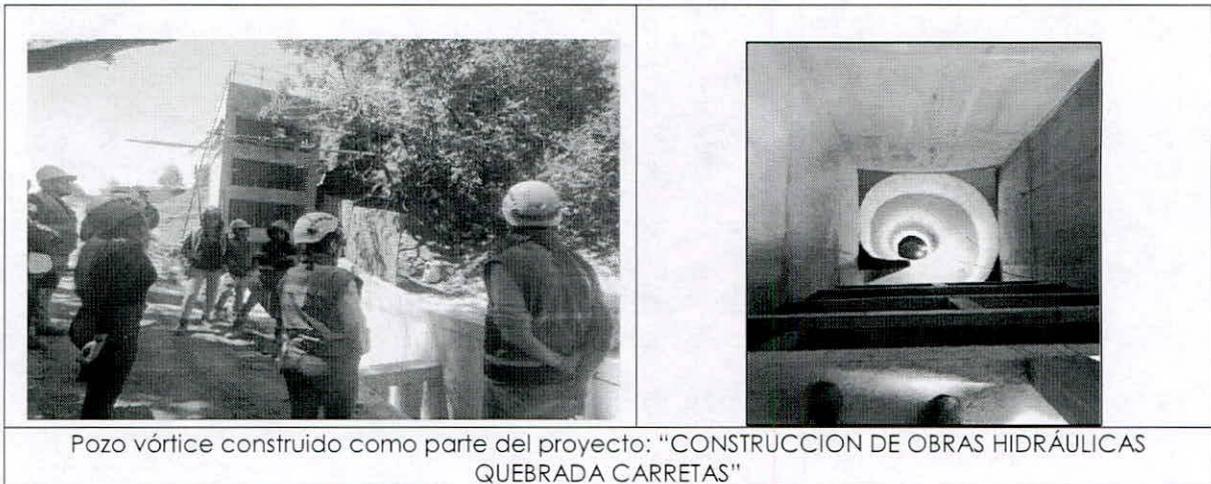
- e) Diseño y construcción de las obras hidráulicas para el control de erosión en la Quebrada Carretas, entre Av. Simón Bolívar y la Quebrada Santo Domingo.

Los diseños fueron elaborados por administración directa a través de la Gerencia Técnica de Infraestructura, y su ejecución fue realizada como parte del proyecto: "**CONSTRUCCION DE OBRAS HIDRÁULICAS QUEBRADA CARRETAS**", por un monto de \$787.022,27 dólares americanos, inició el **19 de septiembre del 2022**, y culminó el **17 de mayo del 2023**. Estas estructuras permitirán controlar el paso del caudal en el tramo inicial de la Quebrada Carretas, disminuyendo la erosión hídrica presente en el fondo de la misma.

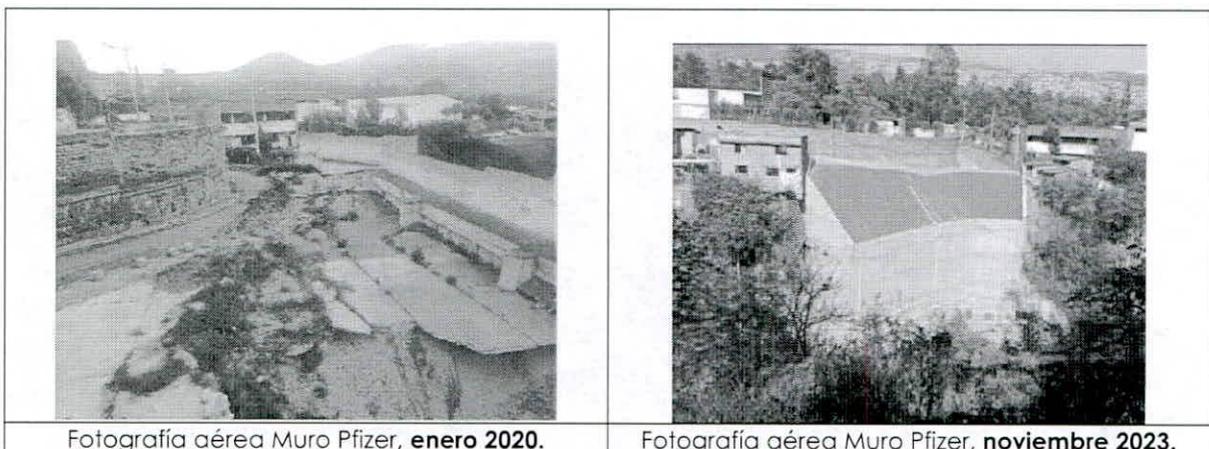
Debido a las deformaciones, asentamiento y grietas en la mesa de la calle La Esperanza, al desplome parcial de la pantalla del muro, pérdida de material de relleno y demás patologías presentadas en la zona, se realizaron los estudios necesarios para la estabilización del muro (topografía, análisis estructural, planos estructurales, presupuesto referencial, cronograma valorado, análisis de precios unitarios, especificaciones técnicas y fórmula polinómica), que consiste en el retiro del material de relleno, derrocamiento parcial del muro, construcción de nuevos elementos estructurales, perfilado de talud, anclajes, relleno, hormigón lanzado y geomantos, las propuestas de trabajos descritas reducirán sustancialmente las fuerzas actuantes sobre el muro en estudio y se complementarán a las obras de mitigación del enrocado ejecutado en la base del muro, a continuación se detalla:

Por tanto, las obras de mitigación al pie del muro Pfizer, tramo La Esperanza se encuentra concluido en su totalidad, se muestra el registro fotográfico:

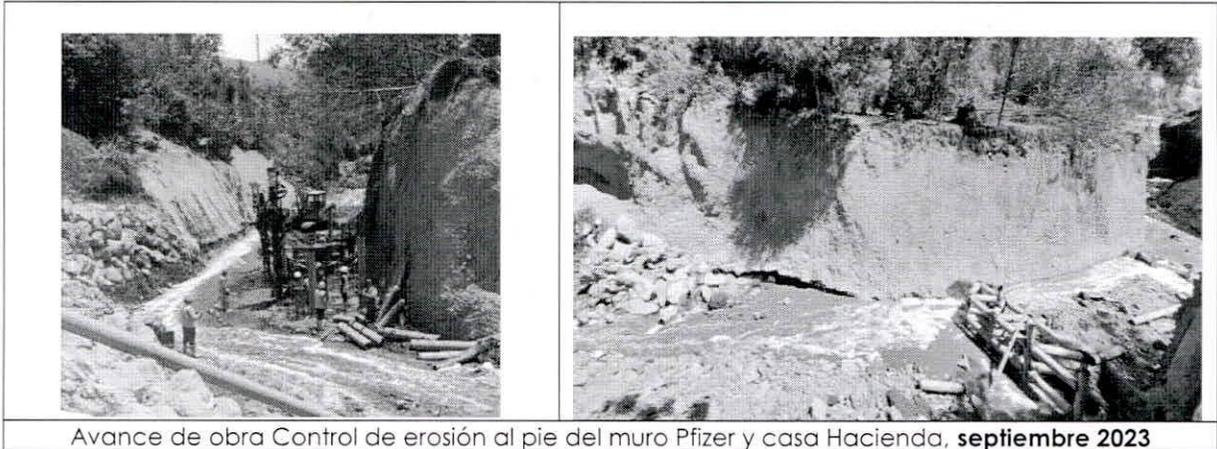
Por tanto, la acción de Control de erosión del cauce al pie del muro Pfizer, se encuentra con un avance total de 50.5%, que corresponde al 100% de estudios y 1.5% de obra. Se informa que, debido a incumplimientos de plazos y especificaciones técnicas por parte del contratista, el contrato de obra se encuentra en proceso de terminación unilateral y mediación. A continuación, se muestra el registro fotográfico de los avances:

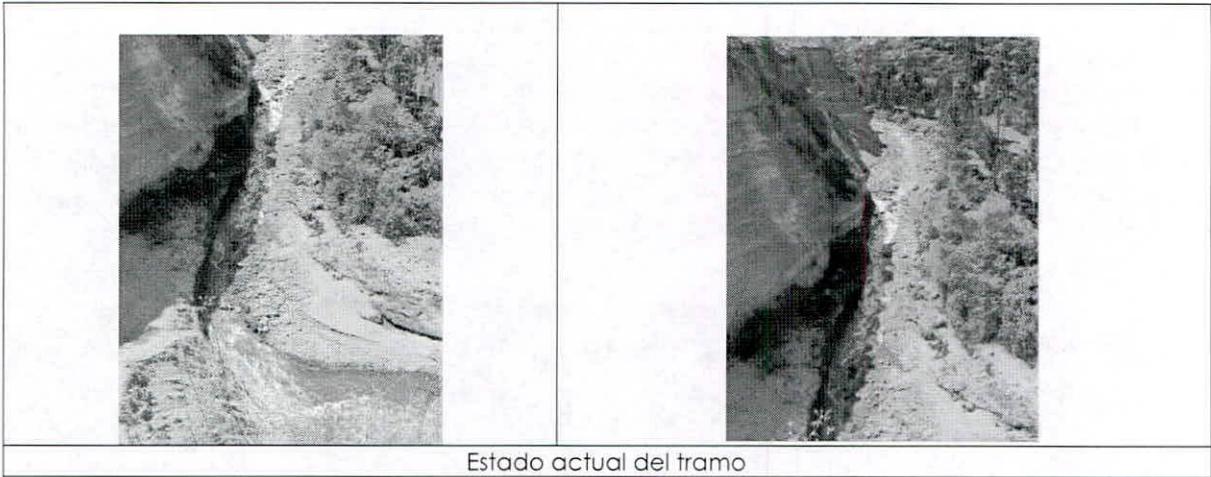
- Ficha de inspección Z4_Bicentenario **ejecutado 100%**.
- Levantamiento topográfico **ejecutado 100%**.
- Diseño suspendido, ya que, la EPMAPS está realizando los estudios de la cuenca del Río Monjas y con los resultados se revisarán y definirán las obras a ejecutar, con el objeto de realizar intervenciones integrales.
- Monitoreo permanente a través de la Unidad de Emergencia, en la actualidad se ha verificado una profundización del cauce aproximado de 2 metros, con lo cual la corriente de agua no está golpeando el talud.

Estado actual del tramo

Como medidas de mitigación, se propone confinar el talud y definir un cauce del Río Monjas y posteriormente realizar un relleno similar al realizado aguas arriba para dar estabilidad al talud, es importante que las obras aguas arriba fueron realizadas como parte de la construcción de la Av. Simón Bolívar. Se tiene planificado dividir la intervención en dos fases, inicialmente en la Fase I, como medida de mitigación, se realizará el enrocado en una longitud aproximada de 150 metros y 3 metros de altura con piedra de diámetro mayor a 1.00 m o en su defecto piedra de diámetro de 90 cm con hormigón ciclópeo, posteriormente se realizará una consultoría para definir los parámetros del relleno en la zona, de ser el caso.

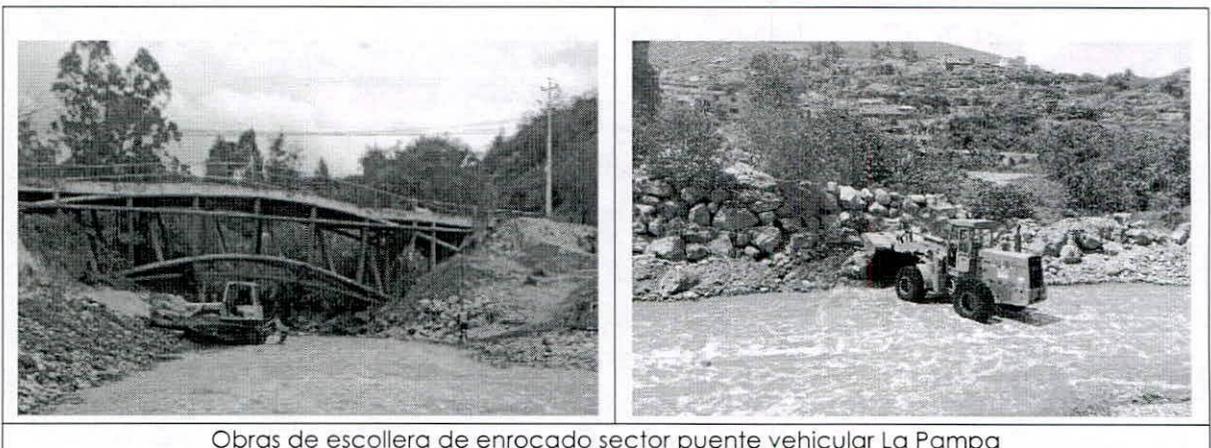
- Ficha de inspección Z5_Puente La Pampa **ejecutado 100%**.
- Construcción por administración directa a través de la Unidad de Emergencias **ejecutado 100%**
 - Ingreso de maquinaria pesada
 - Ingreso de volquetas con roca $d \geq 1,80$ m.
 - Conformación de escollera.
- Monto ejecutado: **\$ 18.750,00**
- Monitoreo permanente a través de la Unidad de Emergencias.

Obras de escollera de enrocado sector puente vehicular La Pampa

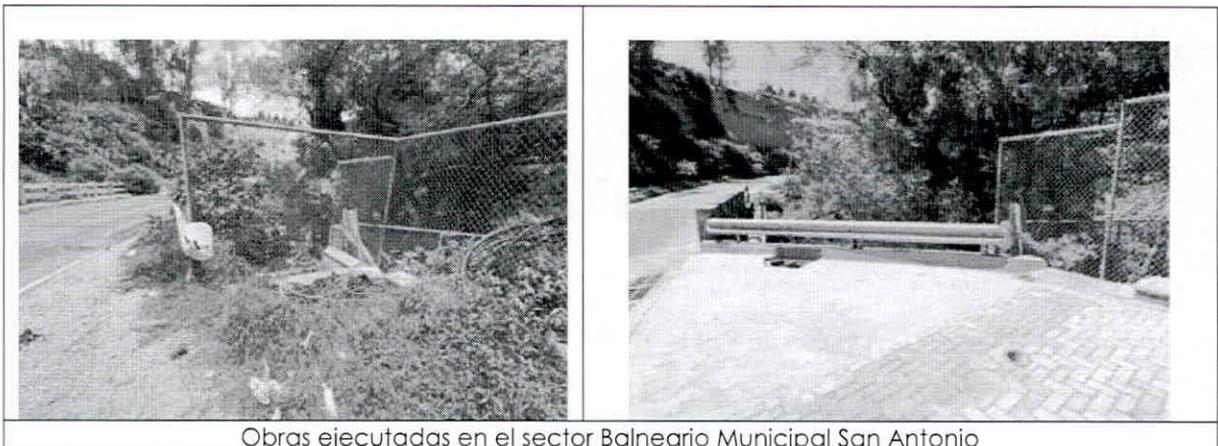
- Ficha de inspección Z6_Balneario Municipal San Antonio (Muro) **ejecutado 100%**.
- Ficha de inspección Z6_Balneario Municipal San Antonio (Puente) **ejecutado 100%**.
- Ficha de inspección Z6_Balneario Municipal San Antonio (Talud) **ejecutado 100%**.
- Construcción de obras por administración directa, **ejecutado 100%**
- Monto de ejecución: **\$ 3.737,54**

Obras ejecutadas en el sector Balneario Municipal San Antonio

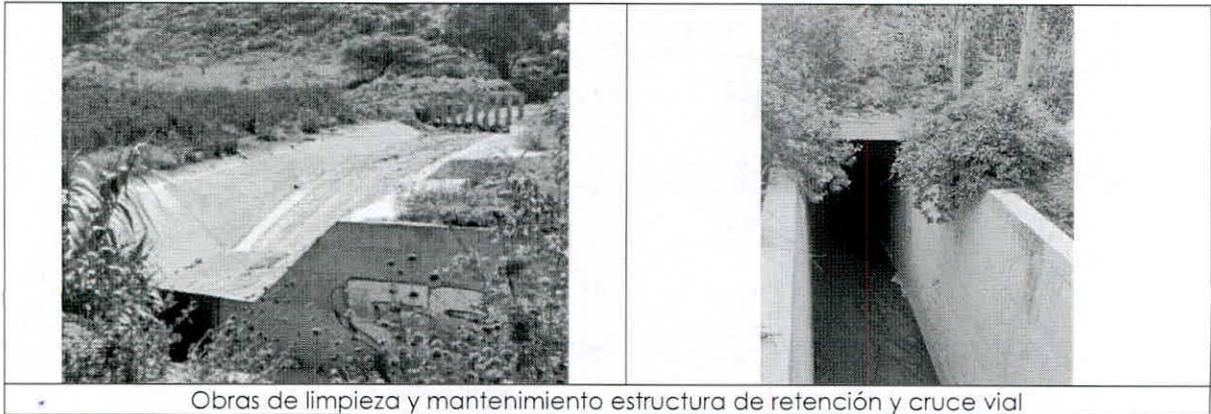
- Ficha de inspección Z8_El Común_ Cruce vial Qda. Curiquingue, **ejecutado 100%**.
- Ficha de inspección Z8_El Común_ Vía de acceso, **ejecutado 100%**.
- Intervención el 31 de julio de 2022, interinstitucional por evento extraordinario de lluvia presentado en la zona, **ejecutado 100%**
- Apoyo Intervención 27 de septiembre de 2023. Limpieza deslizamiento de tierra en la vía de acceso a Santa Clara del Común, **ejecutado 100%**
- Monitoreo permanente a través de la Unidad de Emergencias.

Obras de limpieza y mantenimiento estructura de retención y cruce vial

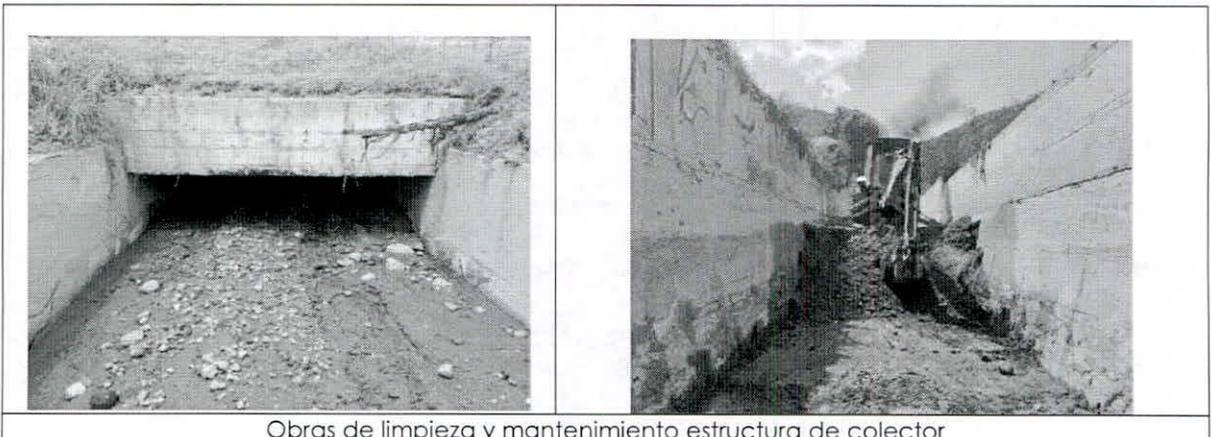
- Monto de ejecución: \$ 118.472.89
- Monitoreo permanente a través de la Unidad de Emergencias.

Obras de limpieza y mantenimiento estructura de colector

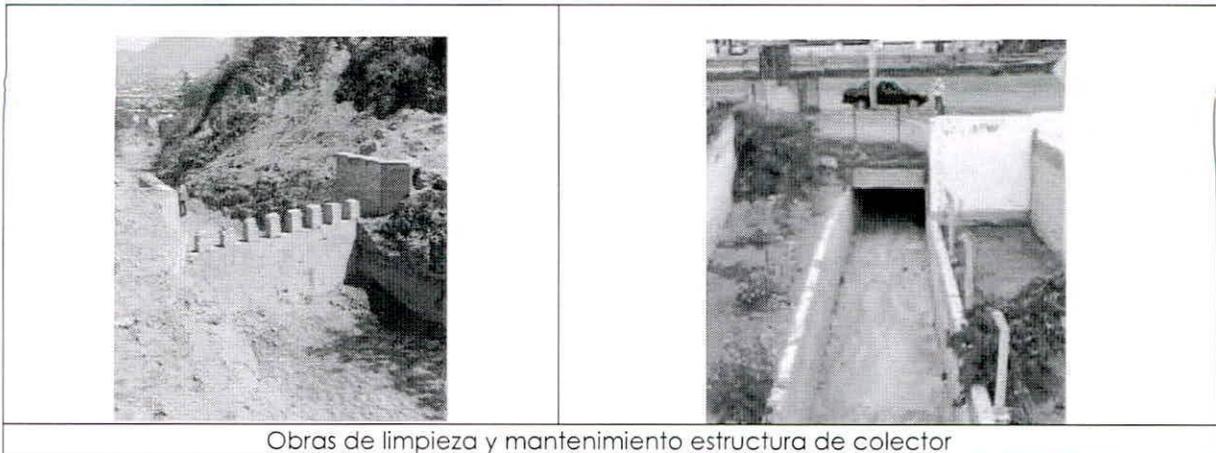
Obras de limpieza y mantenimiento estructura de colector

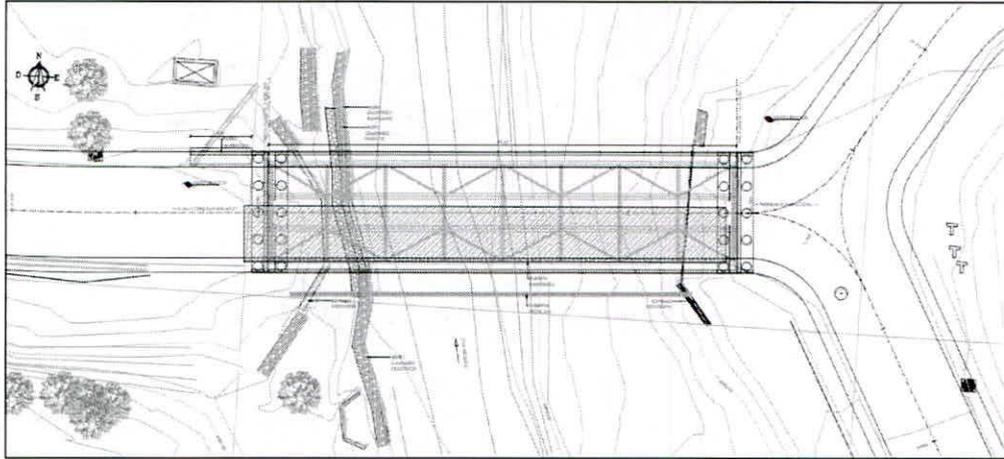
Figura No. 7: Implantación del puente vehicular calle Juan Bautista.

- Ficha de inspección Z13_puente contraloría **ejecutado100%**.
- Contrato de consultoría No. 114-EPMMOP-2023,
Fecha de inicio: **28 de junio de 2023**.
Fecha de término: **15 de noviembre de 2023**
Monto del contrato de estudio: **\$ 46.036,500 sin IVA**
Estado: **100% ejecutado** (Acta de entrega recepción definitiva)

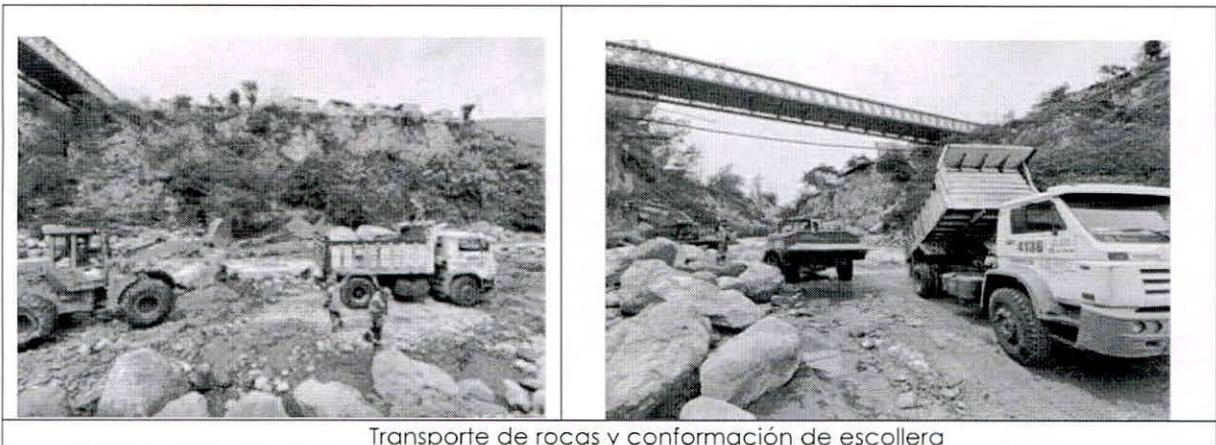
- Conformación de plataforma de acceso al Río Monjas
- Ingreso de maquinaria pesada
- Ingreso de volquetas con roca $d \geq 1,80$ m.
- Conformación de escollera
- Presupuesto ejecutado: **\$8.152,00**
- Estado: **100% ejecutado.**

Transporte de rocas y conformación de escollera

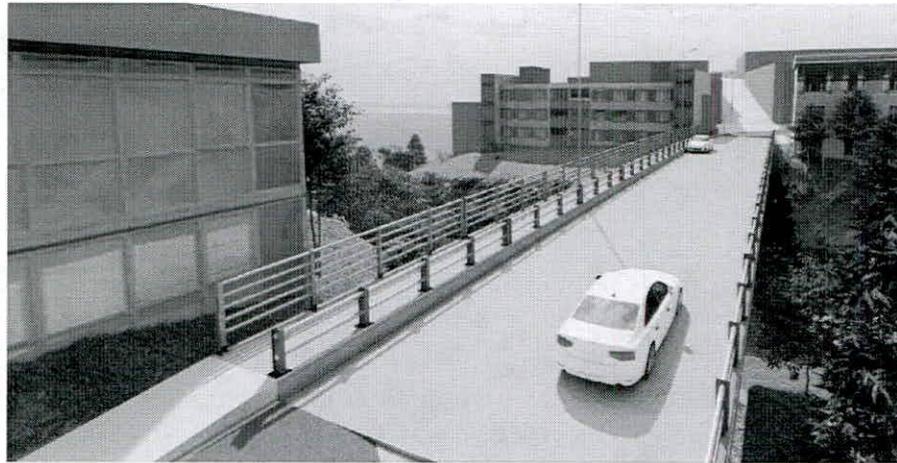
Figura No. 8: Render de consultoría del puente vehicular La Marquesa

- Contrato de consultoría No. 084-EPMMOP-2023, proceso CDC-EPMMOP-002-2022
Fecha de inicio: **15 de septiembre de 2023**
Fecha de término: **09 de agosto de 2023**
Monto del contrato: **\$ 45.000,00 sin IVA**
Estado: **100% ejecutado** (Acta de entrega recepción definitiva)

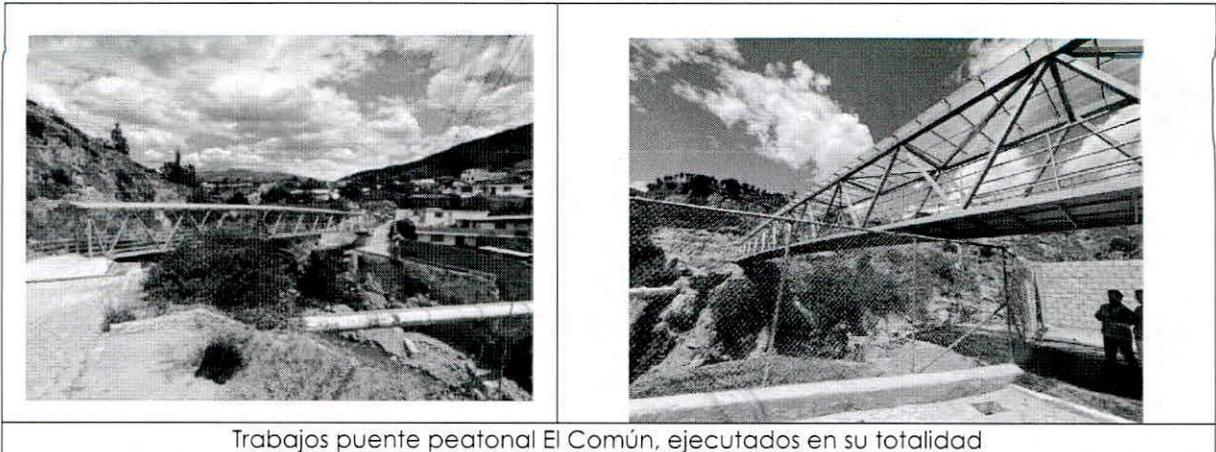
Por tanto, la construcción del puente peatonal se encuentra concluido en su totalidad, se muestra el registro fotográfico:

Trabajos puente peatonal El Común, ejecutados en su totalidad

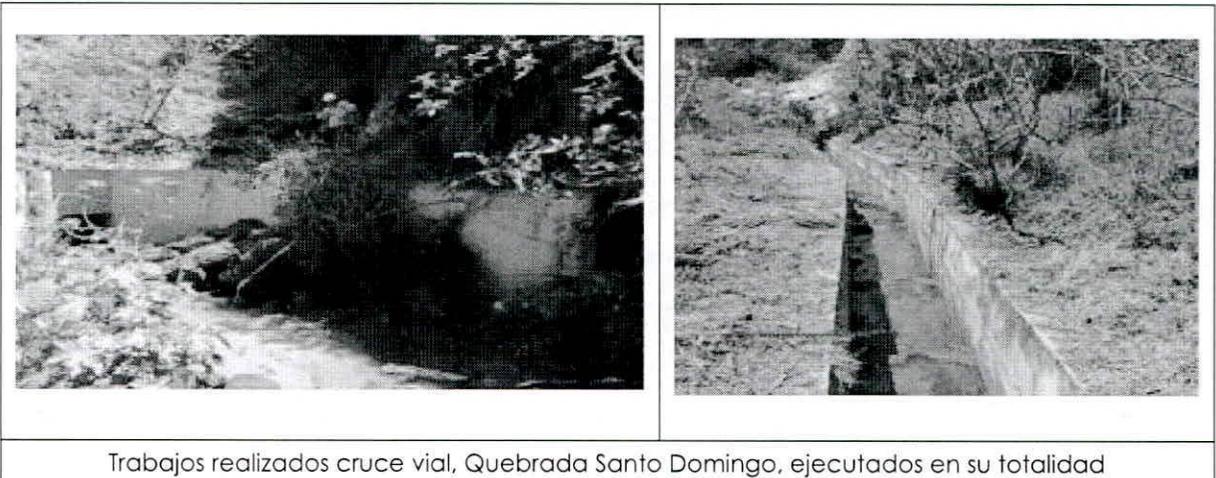
- Se realiza monitoreo permanente a través de la Unidad de Emergencia de la Gerencia de Obras Públicas.
- Con fecha 11 y 12 de noviembre de 2023, la Unidad de Emergencias, procedió a realizar los trabajos de limpieza manual del cruce vial de la Quebrada Santo Domingo de Carretas, ubicada en la prolongación de la avenida Simón Bolívar, **costo aproximado \$ 411,96.**

Trabajos realizados cruce vial, Quebrada Santo Domingo, ejecutados en su totalidad

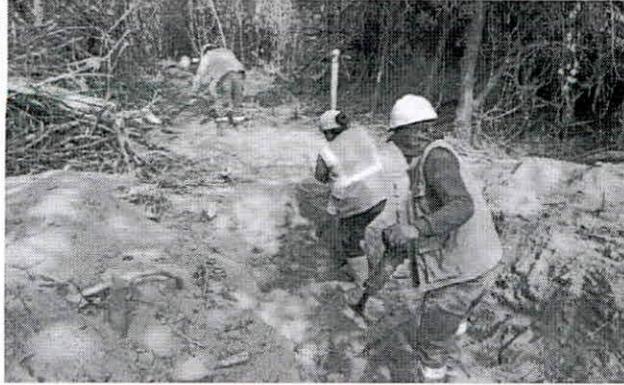
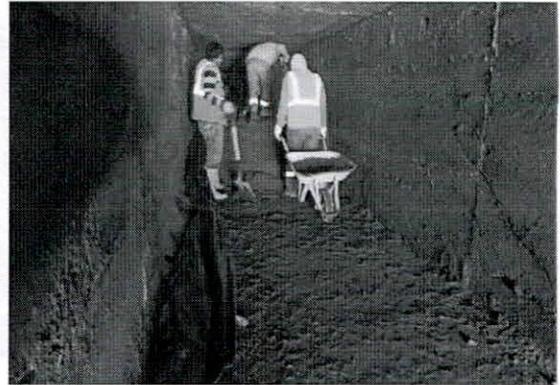
- Limpieza manual por parte de personal de la EPMMOP y con apoyo ocasional de una retroexcavadora de la Administración Zonal La Delicia se desalojaron los escombros.
- Se tiene un avance del 80% aproximadamente, el total de desalojo de material es de **403 metros cúbicos** hasta el momento, el cual se acopia en las paredes laterales del talud de la quebrada, se continúa con los trabajos.
- Presupuesto ejecutado: **USD. 13.555,89** (Trece mil quinientos cincuenta y cinco con 89/100 ctvs. Dólares).

Trabajos de limpieza cruce vial sector Maresa, conjunto Alcázar de Toledo 2

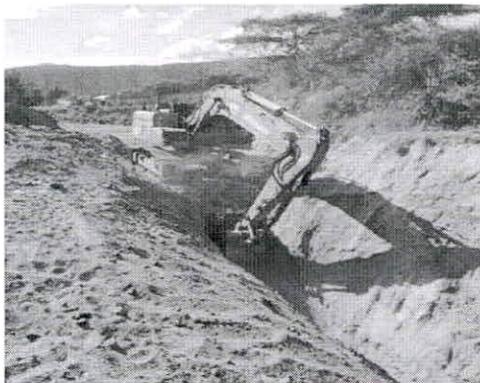
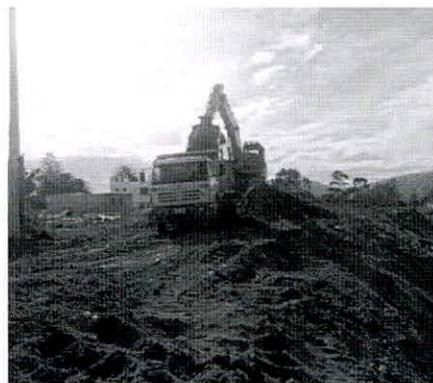
- Limpieza del cruce vial, con la extracción de material y se utilizó excavadora, retroexcavadora y volquetas, en la estructura del cruce intervenida el total de desalojo de material fue de **2566 metros cúbicos**.
- Presupuesto ejecutado: **USD. 40.472,04** (Cuarenta mil cuatrocientos setenta y dos con 04/100ctvs Dólares).

Inicio de trabajos hasta encontrar el cruce vial

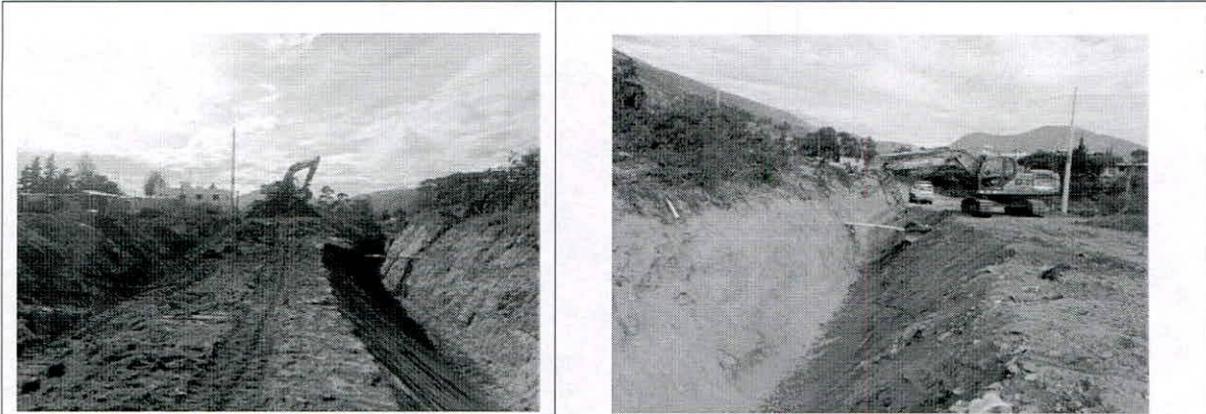
Conformación de canal y desalojo de material, hasta el cruce de vía

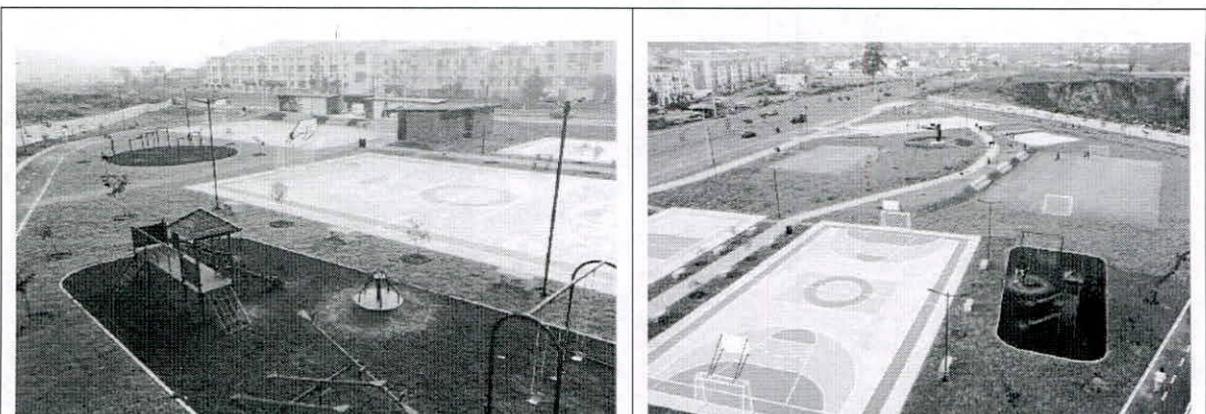
Este proyecto cuenta con espacios de esparcimiento natural, recreativo, deportivo, comercial y cultural, cerramiento incluye cuneta de coronación a lo largo del borde superior de la quebrada como obra complementaria para la protección y mitigación de riesgo de la zona.

Construcción de Parque Lineal Ciudad Bicentenario
