CASO Nro. 502-19-JP

AMICUS CURIAE

**IDENTIFICACIÓN DE AFECTACIONES AL
POBLADO DE SAN PABLO DE AMALÍ EN
ECUADOR POR PARTE DE LA
HIDROELÉCTRICA SAN JOSÉ DE
HIDROTAMBO MEDIANTE ANÁLISIS
MULTITEMPORAL DE UNIDADES DE
PAISAJE PARA LA DETECCIÓN DE CAMBIO
DE USO DE SUELO DURANTE 20 AÑOS.**

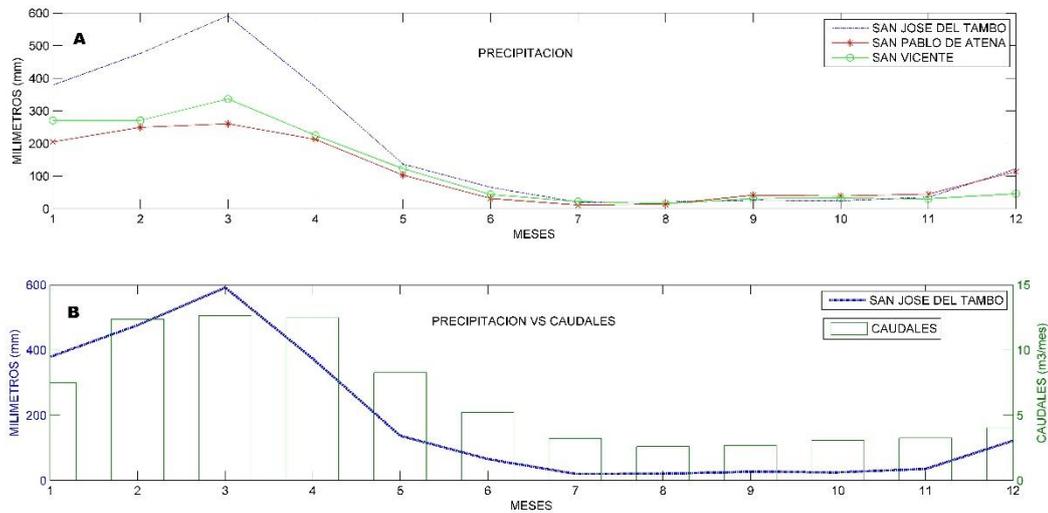
Figura 2. A) Precipitación promedio mensual de las estaciones ubicadas en la cuenca hidrográfica. B) Comparación de precipitación mensual vs caudales promedio mensual modelado

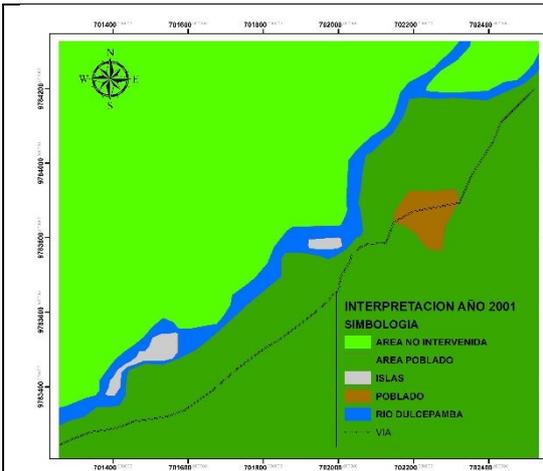
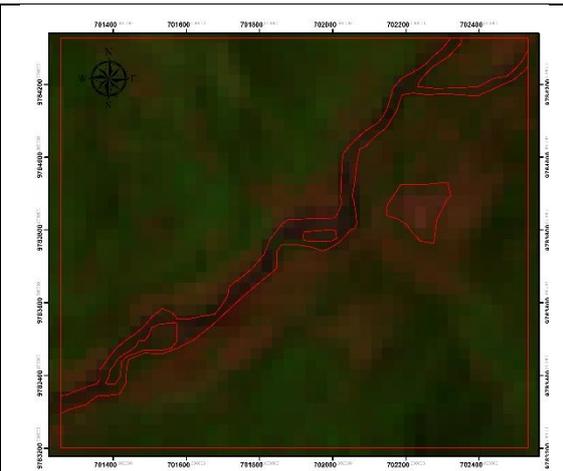
Figura 3. Resultado de interpretación imagen satelital año 2001

Figura 4. Imagen satelital analizada de fecha 2 de octubre del 2001

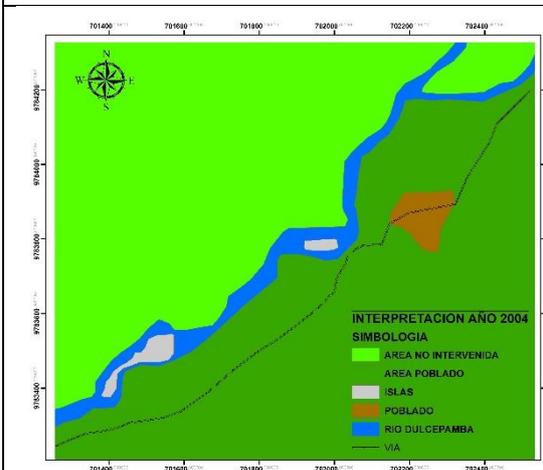
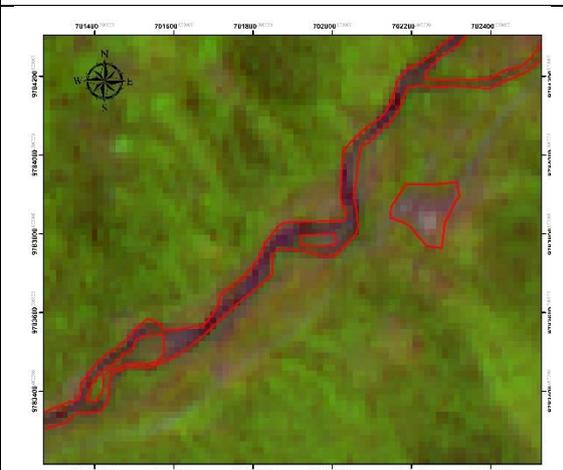
Figura 5. Resultado de interpretación imagen satelital año 2004

Figura 6. Imagen satelital analizada de fecha 7 de agosto del 2004

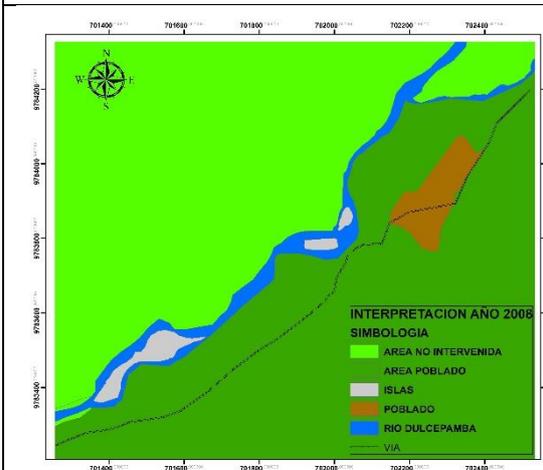
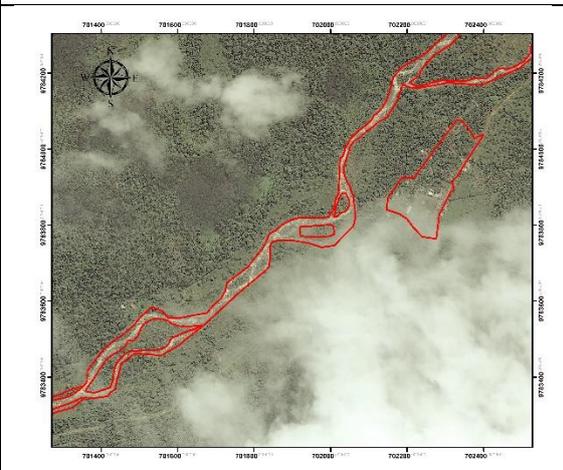
Figura 7. Resultado de interpretación imagen satelital 2008

Figura 8. Imagen satelital analizada de fecha 14 de abril del 2008

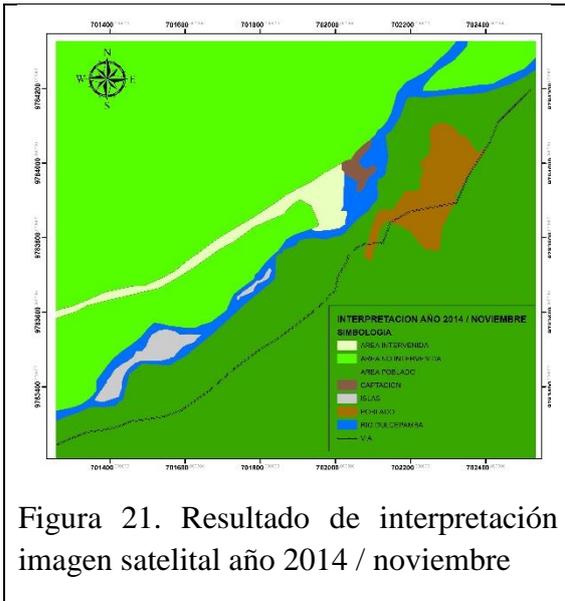
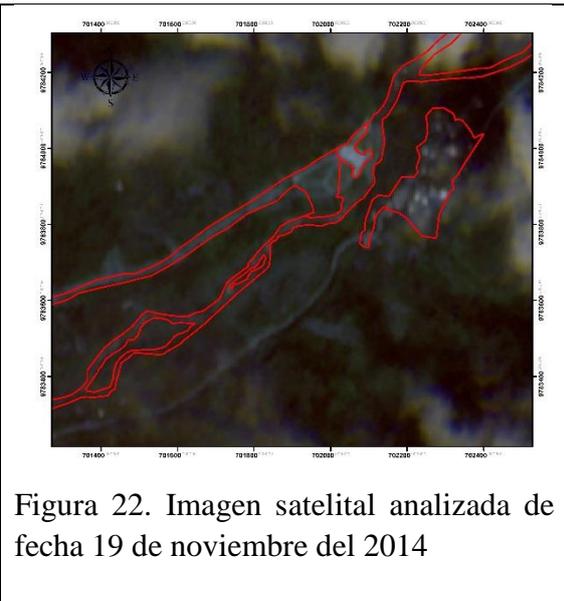
Figura 21. Resultado de interpretación imagen satelital año 2014 / noviembre

Figura 22. Imagen satelital analizada de fecha 19 de noviembre del 2014

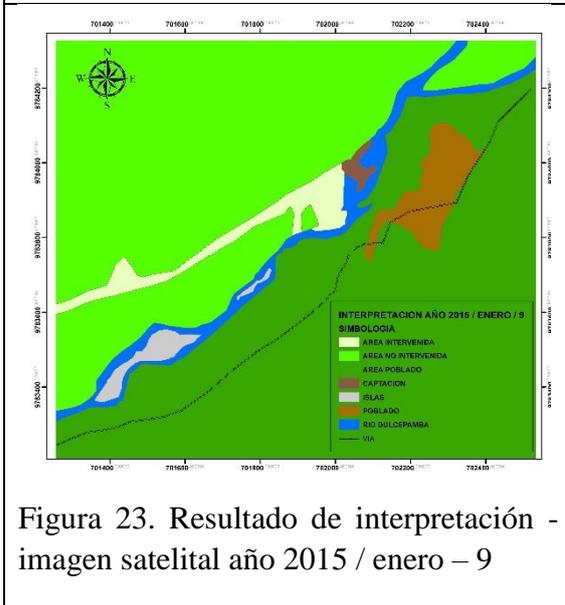
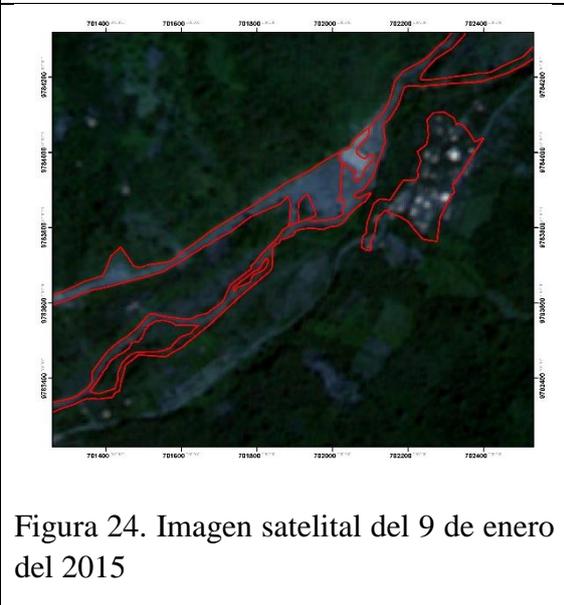
Figura 23. Resultado de interpretación - imagen satelital año 2015 / enero - 9

Figura 24. Imagen satelital del 9 de enero del 2015

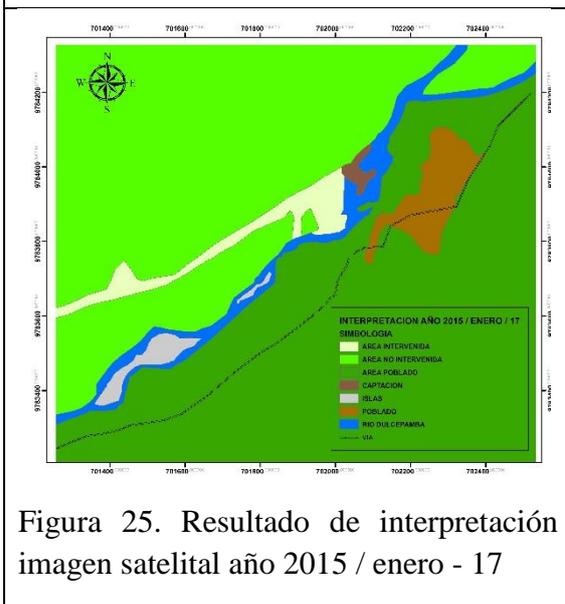
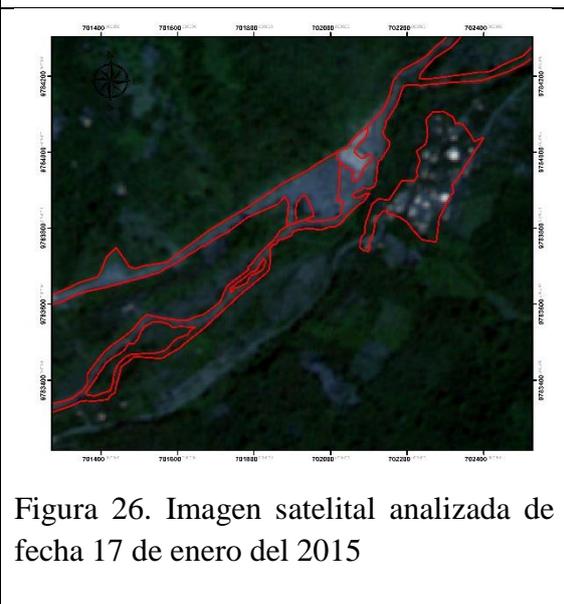
Figura 25. Resultado de interpretación imagen satelital año 2015 / enero - 17

Figura 26. Imagen satelital analizada de fecha 17 de enero del 2015

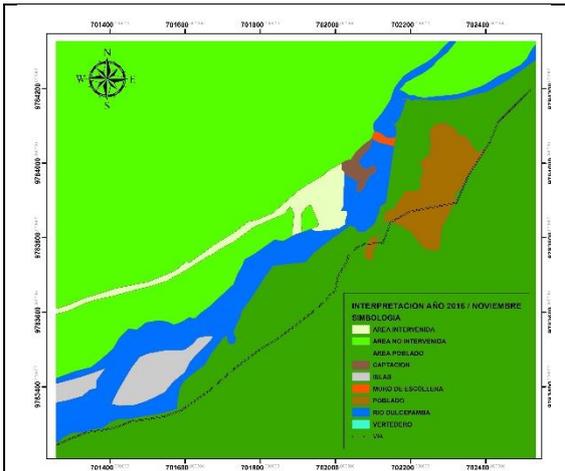
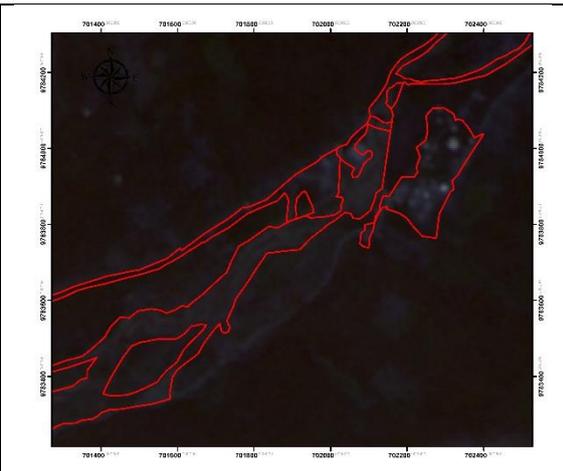
Figura 33. Resultado de interpretación imagen satelital año 2016 / noviembre

Figura 34. Imagen satelital analizada de fecha 8 de noviembre del 2016

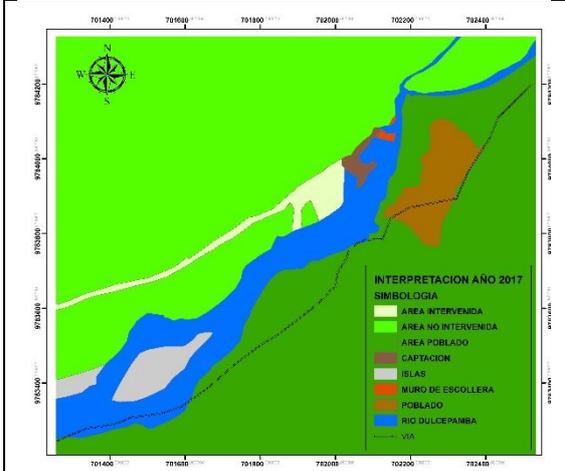
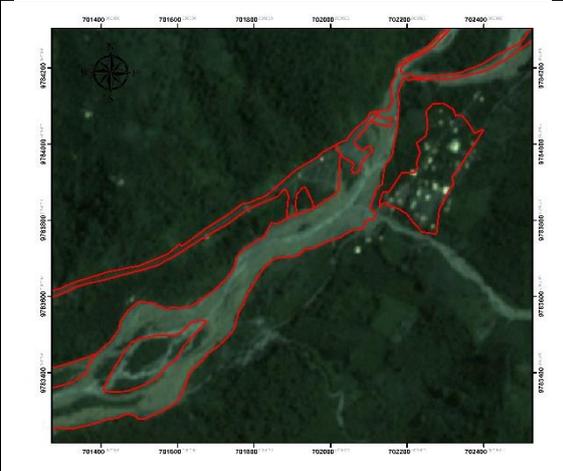
Figura 35. Resultado de interpretación imagen satelital año 2017

Figura 36. Imagen satelital analizada de fecha 18 de abril del 2017

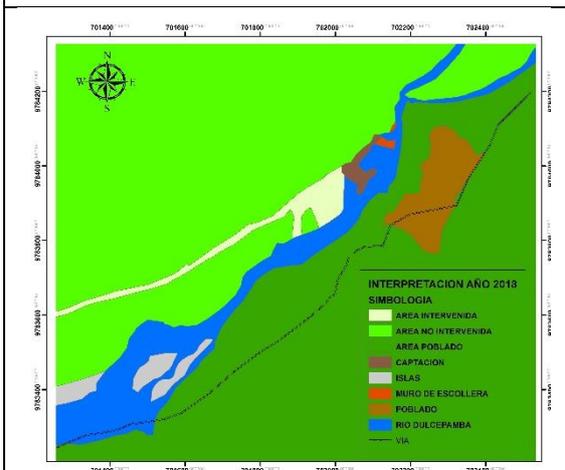
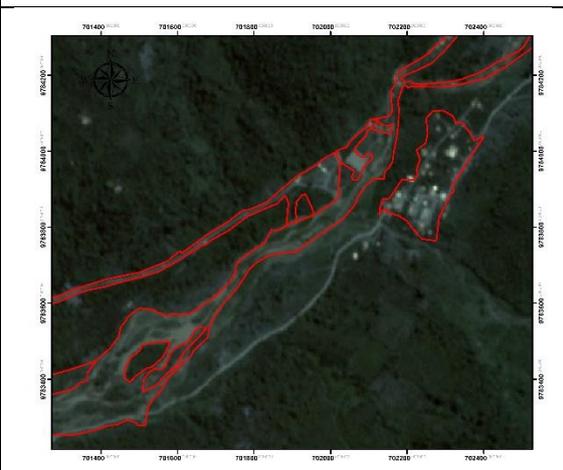
Figura 37. Resultado de interpretación imagen satelital año 2018

Figura 38. Imagen satelital analizada de fecha 20 de julio del 2018

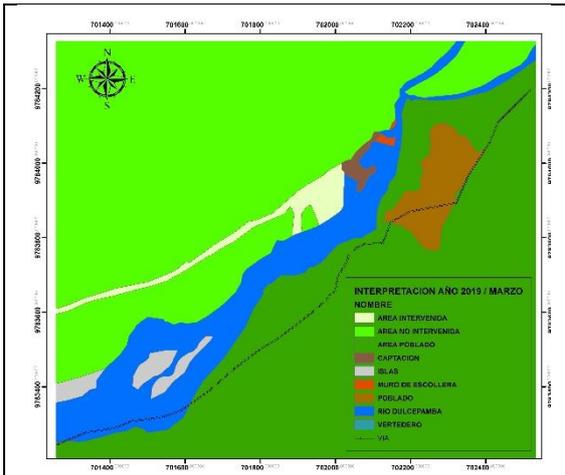
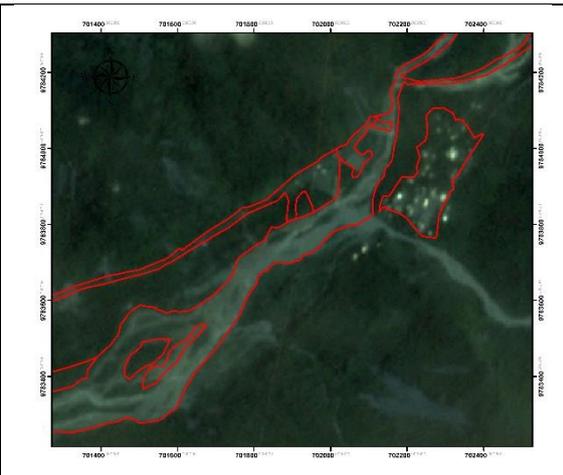
Figura 39. Resultado de interpretación imagen satelital marzo 2019

Figura 40. Imagen satelital analizada de fecha 1 de marzo del 2019

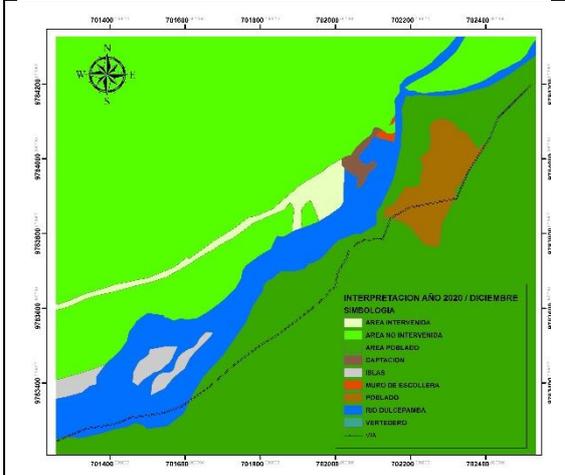
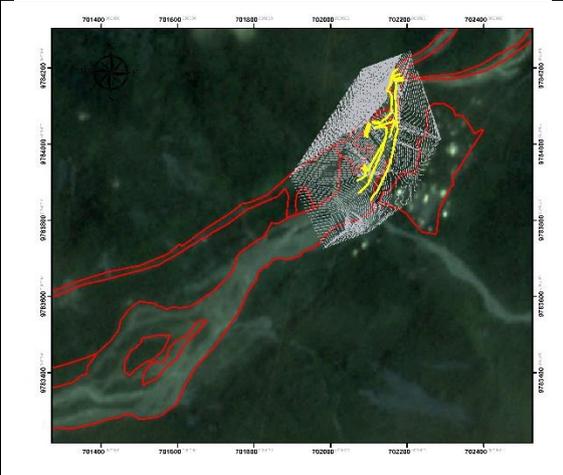
Figura 41. Resultado de interpretación del modelo geográfico diciembre del 2020

Figura 42. Modelo geográfico con topografía de diciembre del 2020

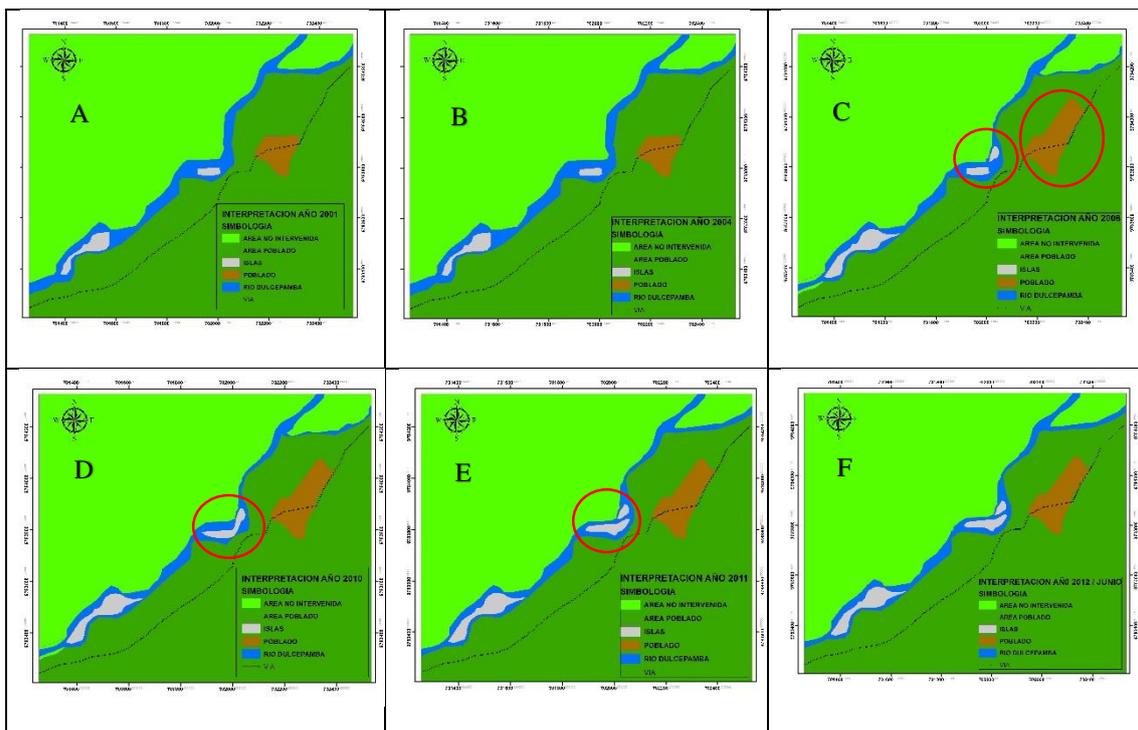
Figura 43. Interpretación de imágenes satelitales años A) 2001/octubre; B)2004/agosto; C)2008/abril; D)2010/enero; E)2011/marzo; F)2012/junio

De acuerdo con el análisis de imágenes satelitales durante el período de octubre del 2001 a junio del 2012, se puede observar en términos generales que el cauce del río poseía una estabilidad dinámica. La estabilidad o equilibrio dinámico de un río se debe principalmente a que la corriente del río puede mover sedimentos y material de fondo en las variaciones de corriente producidas por avenidas. Aunque los márgenes son resistentes, el material principal de la formación del cauce está dado por material no cohesivo, es decir que el gasto de avenidas pasa por un solo cauce que ha formado una pendiente definida, y su sección transversal se mantiene en el tiempo, pero arrastra

En el período mencionado anteriormente, se puede observar que incrementa el área de la categoría “poblado.” Sin embargo, versiones de personas de la comunidad San Pablo de Amalí indican que entre 2001 y 2012, no hubo mayor incremento en casas en el área denominado “poblado,” sino que hubo cambios en los techos de las casas de plástico y paja a zinc, y de zinc pintado de color café a zinc de color plateado. Esto puede explicar parcialmente el incremento en detección de la firma espectral relación con construcciones en el “poblado” y por ende en el área del poblado, ya que es difícil detectar plástico, paja y zinc pintado. (Versiones comuneros, 2021). Se observa también que en ciertos tramos del cauce del río durante el mismo período, existía formación de islas (Fig. 43), lo cual ayuda al incremento del coeficiente de rugosidad en el río, que a su vez disminuye la velocidad de escurrimiento durante eventos de crecidas. La formación de islas también apoya al depósito de material arrastrado en suspensión, lo cual suele incrementar la elevación de las islas. (Schumm et al 1972).

En el primer período evaluado, dentro de los 144 ha del área de estudio, se puede observar de acuerdo con la tabla 1 que el “área poblada”, de San Pablo de Amalí en la cual se realizan las actividades agrícolas productivas y donde se ubican también viviendas de los pobladores, se reduce en un 0.91 %. El “área no intervenida” aumenta en un 0.08 %. Esta continuidad (mínimos cambios) se debe principalmente a la estabilidad dinámica del río. La formación de islas en el cauce del río incrementa en un 79.82 %, y de igual manera el área del “poblado” (el centro del pueblo) se incrementa en un 71.20 % (aunque esto parcialmente puede deberse al cambio en materiales de los techos en entre 2001 y 2012). El incremento del área de “islas” del río explica la disminución del área de “río” en un 21.74 %. Además, se destaca que durante este período, la vía de acceso al poblado no tiene ningún tipo de afectación.

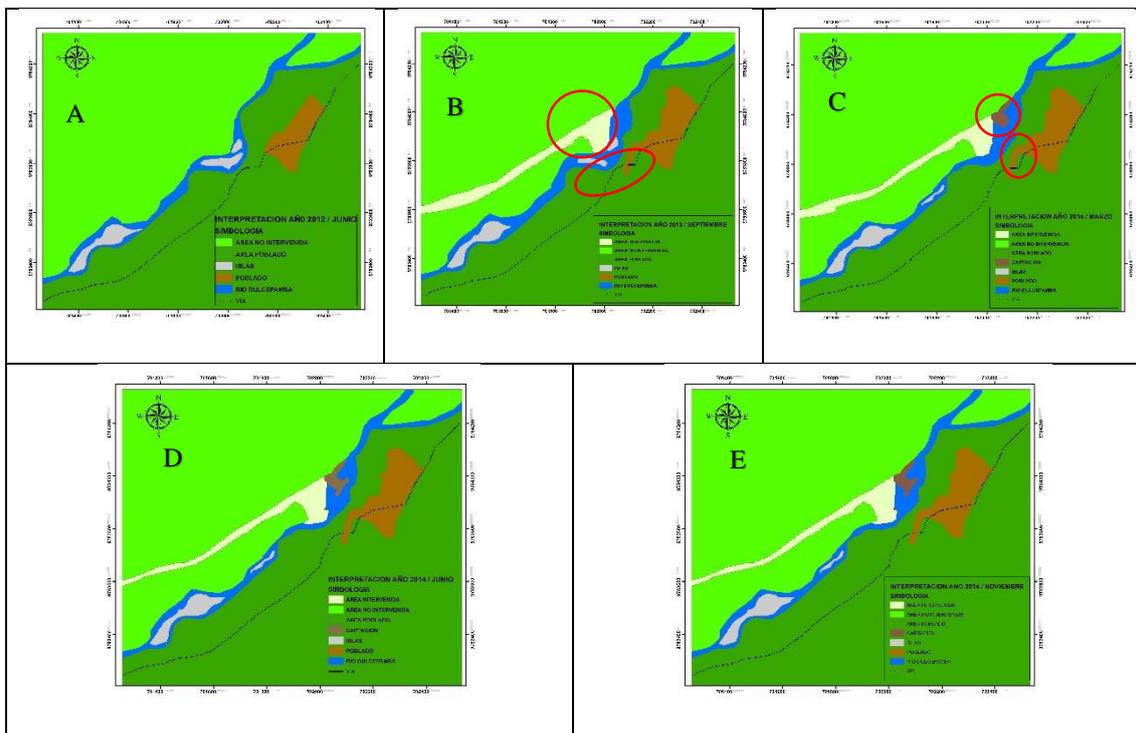
Figura 44. Interpretación de imágenes satelitales años A) 2012/Junio; B) 2012/septiembre; C) 2014/marzo; D) 2014/junio; E) 2014/septiembre.

El segundo período analizado corresponde a junio del 2012 a noviembre del 2014. En el mismo, se puede observar (Fig. 44) que existió actividad antrópica en la zona de influencia directa de la hidroeléctrica, así como crecimiento de la categoría “poblado”. La formación de un canal que conduciría el caudal del río hacia las turbinas de generación eléctrica, el desvío del río, y la conformación de la captación y ocasionaron cambios morfológicos en el río que describiremos a continuación.

De acuerdo con la tabla 3, el segundo período analizado, hubieron reducciones en área de uso de suelo de 2.25 % en la categoría identificada como “área poblada”, de 4.62 % en el “área no intervenida” y de 26 %, en las “islas de río”. Estos cambios están relacionados directamente al cambio del uso de suelo por intervención antrópica, ya que existe un aumento en lo concerniente a la categoría “poblado” con un 35.24 %, “río Dulcepamba” en un 3.58 %, “área intervenida” por la hidroeléctrica con un 100 % y ocurre la conformación de la “captación” con un aumento en uso de suelo de 100 %. Es importante mencionar que, aun existiendo cambios de usos de suelo en las diferentes categorías, no existen afectaciones a la vía de acceso al poblado.

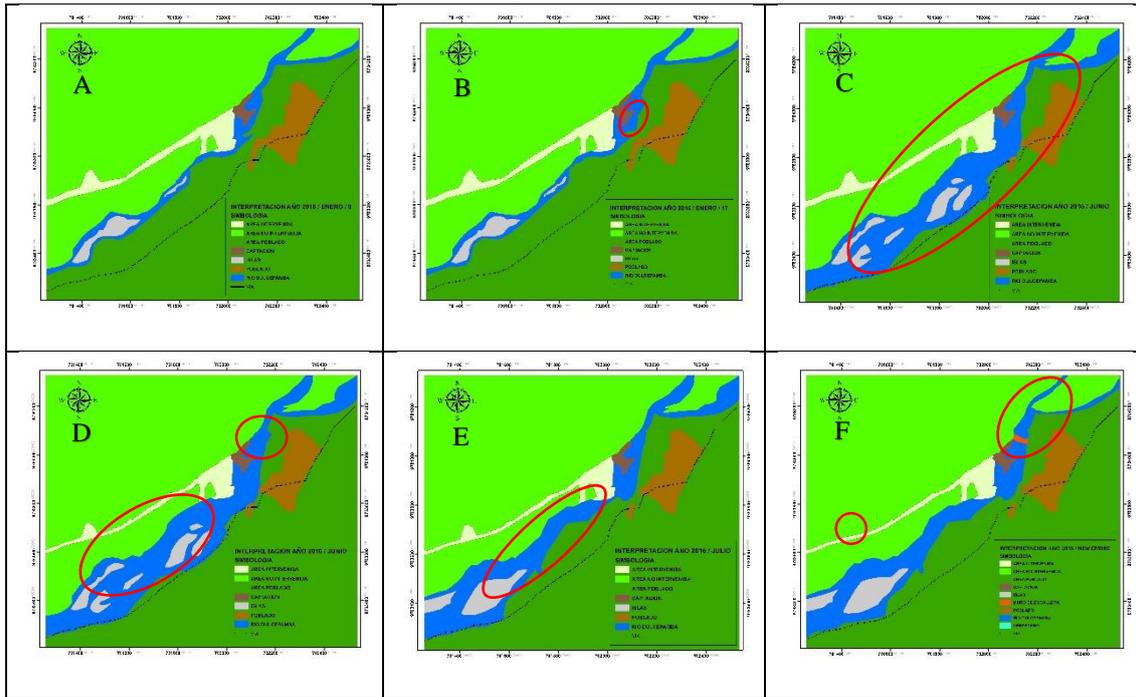
Figura 45. Interpretación de imágenes satelitales años A) 2015/enero-9; B) 2015/enero-17; C) 2015/junio; D) 2016/junio; E) 2016/julio; F)2016/noviembre

El tercer período analizado es entre enero del 2015 y noviembre del 2016. En el mismo, se puede observar (Fig. 45) que existieron cambios drásticos en el río, que corresponde con lo ocurrido entre el 19 y 20 de marzo de 2015 mencionado en los antecedentes del presente informe, lo cual cambió las condiciones del río, sus áreas, así como ocasionó afectaciones de importancia en las casas, cultivos y en la vía de la comunidad. (DPE Et. Al, 2020; Declaraciones, 2018; Ecuavisa Visión 360, 2019; Fleenor Et. Al, 2019; Morán, 2019; Besoram, 2020). En lo concerniente a la categoría del “río”, recordamos que, de acuerdo con el análisis de primer y segundo período analizado, el río se encontraba catalogado como *estable dinámico*, con todas las particularidades correspondientes mencionadas. Pero con los evidentes cambios en el cauce del río y en su área a partir de 2015, esta clasificación cambia a lo que se denomina *inestabilidad dinámica* (Wheaton, et al. 2015) debido a que el río sigue escurriendo por un solo cauce, existe movimiento de material de fondo no cohesivo y de las orillas, y existe corte natural de meandros e islas de manera frecuente. Esto último se debe principalmente a que el cauce del río busca alcanzar su pendiente de equilibrio, desarrollando islas y meandros. Adicionalmente, el río pasa a tener tres grados de libertad por la existencia de cambios en la tirante, pendiente, márgenes y ancho, lo cual puede ser altamente conflictivo durante una crecida o avenida torrencial. (Buffington, 2013)

El uso de suelo se reduce en la categoría “área poblada” en un 6.93 %, en el “área no intervenida” en un 2.57 %, en el “poblado” en un 4.23 % y en el “área intervenida” en un 28.17 %. Las áreas que ganan superficie son las “islas” del cauce del río en un 80 %, el “río Dulcepamba” en un 113.26 % y el “muro de escollera” con el 100 % debido a que, en noviembre de 2016, se lo identifica por primera vez en la interpretación de imágenes.

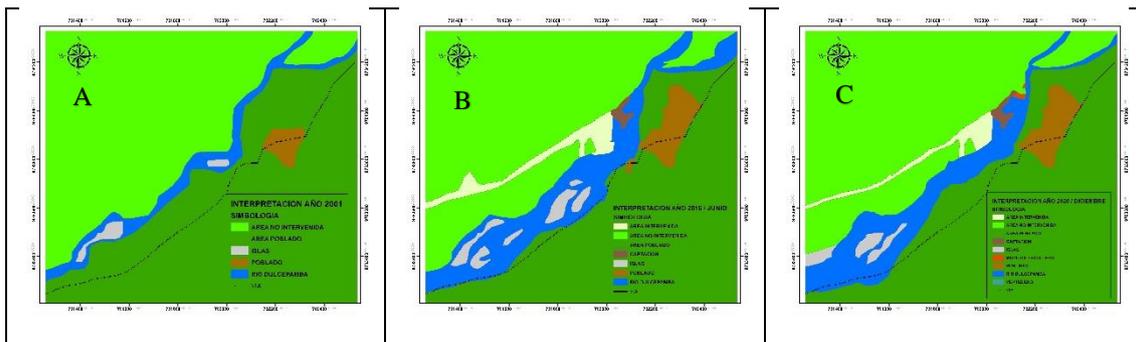
Figura 47. Interpretación de imágenes satelitales años A) 2001/octubre; B)2015/junio; C) 2020/diciembre

En términos generales, en la evaluación de los 4 períodos de tiempo analizados, existe una clara disminución del “área no intervenida”, “poblado”, “área del poblado” e “islas” del cauce del río, lo que significa que, en la interpretación de las 144 hectáreas que se considera zona de influencia directa de la captación de la hidroeléctrica San José del Tambo de Hidrotambo, el río ganó terreno frente a otras categorías de superficies. Se puede observar cambios espaciales en el territorio marcadamente relacionadas con cambios en el río Dulcepamba: el estado natural del río antes de la intervención de construcción de la hidroeléctrica Hidrotambo permitía la continua existencia de un “poblado” y “área poblada” intacto; pero el estado modificado del río posterior a dicha intervención deviene en las continuas afectaciones a la margen izquierda el río y el área poblada cada año subsiguiente, lo cual afecta el área donde la población local vive y desarrolla sus actividades económicas (ver “poblado” y “área poblada”). La relación causa-efecto de las intervenciones antrópicas en el río y las afectaciones al área del “poblado” y el “área poblada” se evidencia también con la comparación de las imágenes representativas de cada período en las cuales existieron cambios significativos, desde octubre del 2001 hasta diciembre del 2020 como se puede observar en la figura 47.

En la tabla 6, se observa los cambios de superficie en porcentaje entre las 3 imágenes analizadas en Figura 45. Se observa que existe un incremento de superficie en “islas” con 139.45 %, del “poblado” con 121.74 %² y del “río Dulcepamba” con 66.90 %. Se puede evidenciar en la Figura 45 que el río tiene su mayor incremento en su sección transversal entre enero de 2015 y junio del 2015. Después disminuye su sección transversal ligeramente debido a que existe una reorganización de su curso y las áreas ribereñas u orillas son repobladas con vegetación pionera. Adicionalmente, el apareamiento del “muro de escollera” que obstruye el cauce del río hace que el curso siga ampliándose hacia la margen derecha (“poblado” y “área poblado”) y contribuye a que el río mantenga su inestabilidad dinámica, como ya se mencionó anteriormente.

Se debe recalcar que, pese a que en el análisis de las 3 imágenes de la figura 47 el área del “poblado” (centro del pueblo) aumenta, debido parcialmente al cambio de material de cobertizos o techos como se explicó anteriormente. El área poblada de San Pablo de Amalí por lo general se disminuyó, como se evidencia en análisis de los períodos 3 y 4 (posterior a la implementación de la hidroeléctrica), que revela reducciones constantes del “área poblado.” Estas reducciones, de acuerdo con la información recopilada *in situ*, en declaraciones juramentadas, y en publicaciones, afectaron las viviendas de los comuneros y sus áreas productivas (fincas). Se observa que en el “área poblada” de San Pablo de Amalí, donde se realiza la actividad productiva, hubo una reducción de 9.59 %. El “área no intervenida” también tiene una reducción del 8.19 %, principalmente por el asentamiento de las instalaciones de la hidroeléctrica Hidrotambo. El “área intervenida” tiene un aumento debido al ingreso de la hidroeléctrica (entre 2001 y 2015) y después una

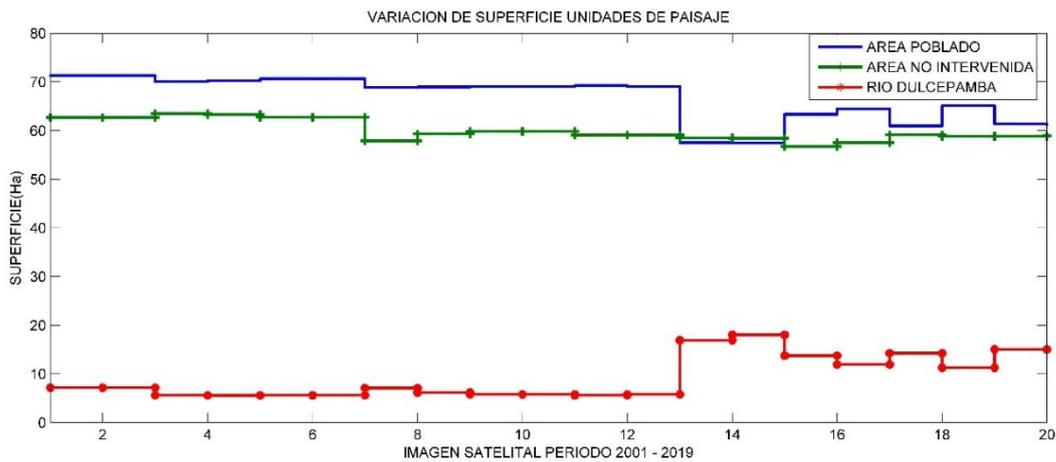
Figura 48. Variación de superficie por unidad de paisaje para las diferentes imágenes satelitales analizadas entre 2001- y 2019.

En las figuras 48 y 49, se puede apreciar la variación existente en la superficie de las diferentes unidades de paisaje en todas las imágenes interpretadas. En la misma, se puede observar una disminución del área productiva de San Pablo de Amalí (llamado “área poblada”) y del “área intervenida” por el proyecto hidroeléctrico, así como un aumento de la superficie de ocupación del río Dulcepamba, todo lo cual refleja un impacto antrópico en el río y sus alrededores relacionados con la implementación de la hidroeléctrica San José del Tambo.

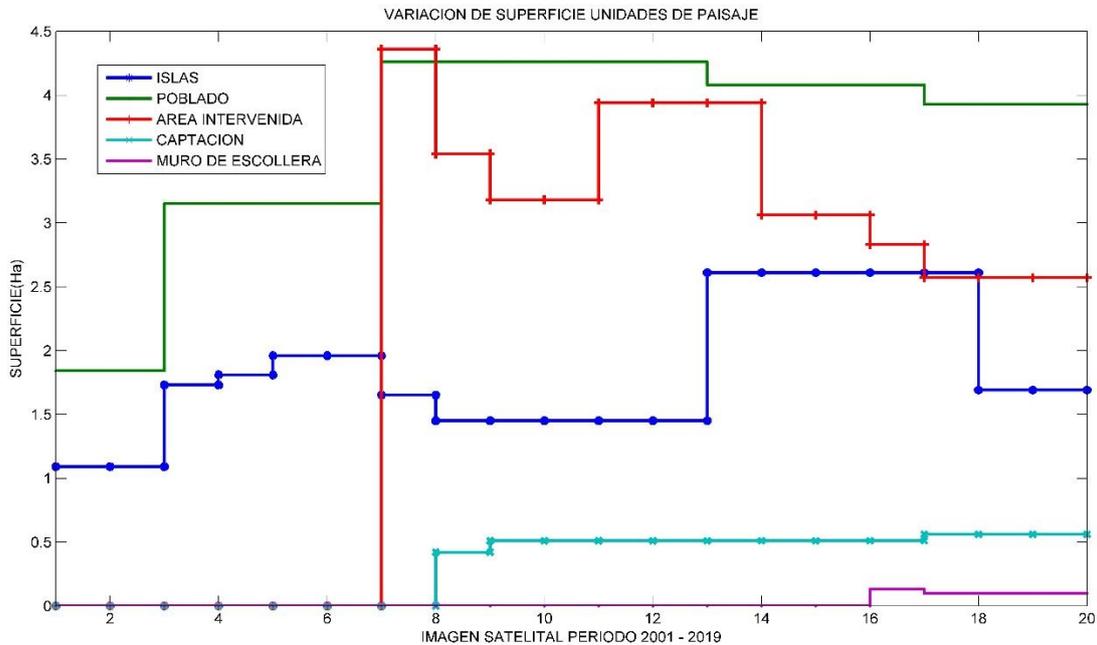
Figura 49. Variación de superficie por unidad de paisaje para las diferentes imágenes satelitales analizadas entre 2001- y 2019.

** En el eje de las x se especifica por número de imagen que se podrá determinar en el siguiente cuadro
