DOCUMENTO: INFORME TÉCNICO DE ACCIDENTES GEOGRÁFICOS

DATOS TÉCNICOS DEL LOTE	
Número de predio	412793
Geo clave:	-
Clave catastral anterior:	1230101006
En derechos y acciones:	
Área según escritura:	
Área gráfica (sistema catastral):	
Área regularizada:	
Administración zonal:	EUGENIO ESPEJO
Parroquia:	COCHAPAMBA
Barrio /Sector:	PROTEC. COCHAPAM

NÚMERO DE TRÁMITE: GADDMQ-AG-CAT-31-2024-0000751
 FECHA DE ELABORACIÓN: 31 - JULIO - 2024

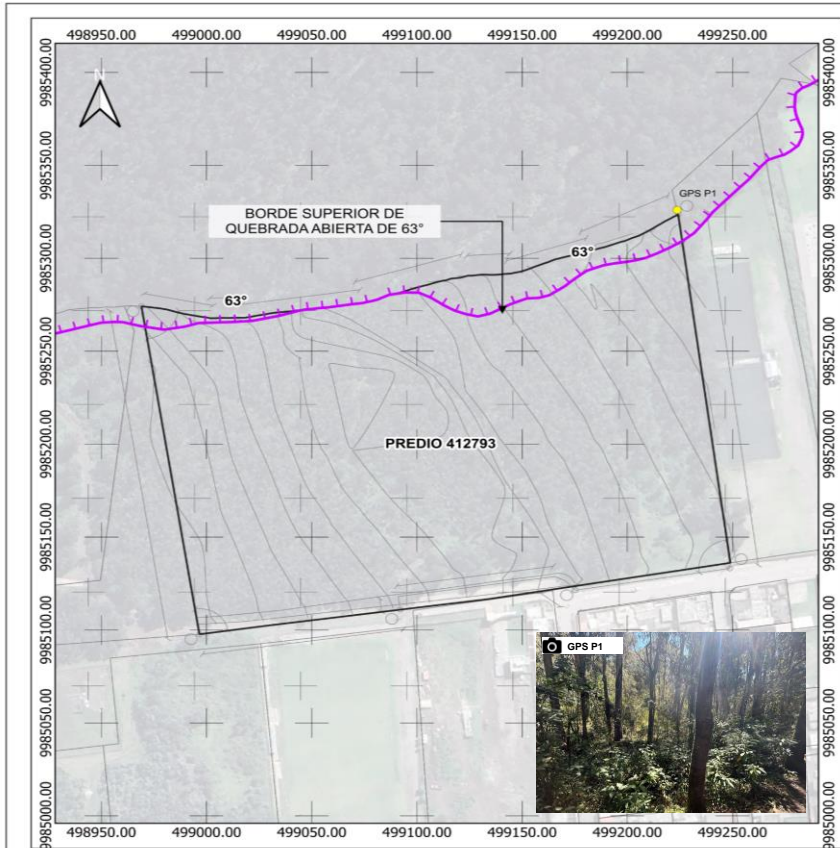
Sistema de Referencia SIRES - DMQ. 0 50 100 150 ESCALA: 2000

TIPO DE ACCIDENTE GEOGRÁFICO	ÁNGULO DE INCLINACIÓN / PENDIENTE	OBSERVACIÓN
Quebrada (Q)		
Abierta (QAB)	63° (SESENTA Y TRES GRADOS)	
Rellena (QRE)		
Talud (T)		
Natural (TNA)		
Artificial (TAR)		
Natural Histórico (TNH)		
Depresión (D)		
Abierta (DAB)		
Rellena (DRE)		
Ribera de Río (RRI)		
Ribera de Río (RRI)		
Ribera de Río Histórico (RRH)		
Cuerpo de Agua (CAG)		
Cuerpo de Agua (CAG)		
Área Rellena (ARE)		
Límite de Área Rellena (ARE)

SE REALIZA INSPECCIÓN AL PREDIO EL 29/07/2024
