INFORME TÉCNICO

INFORME SNAI-DTIP-INF-2024-0052

OBJETO: Estado actual de la Infraestructura del Centro de Privación de Libertad El Oro Nro. 2

Quito, D.M., 30 mayo de 2024

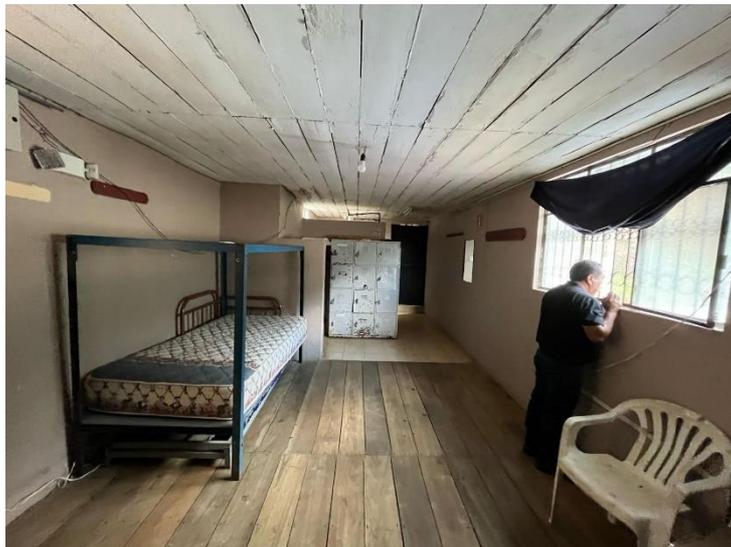
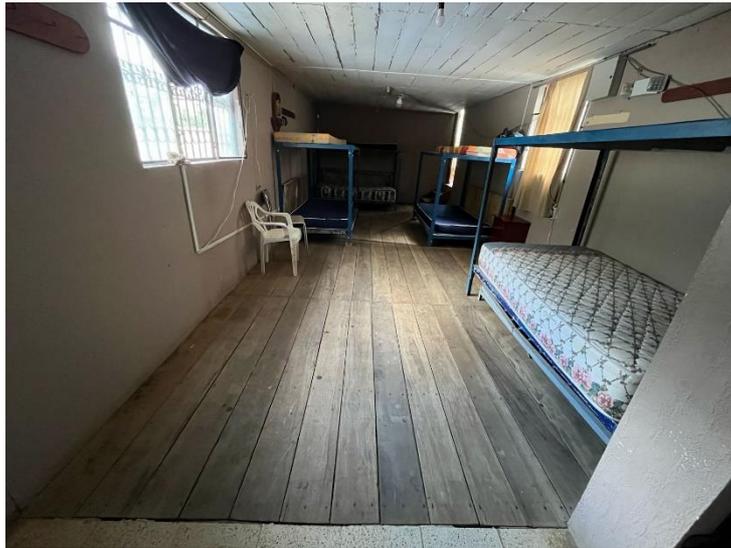
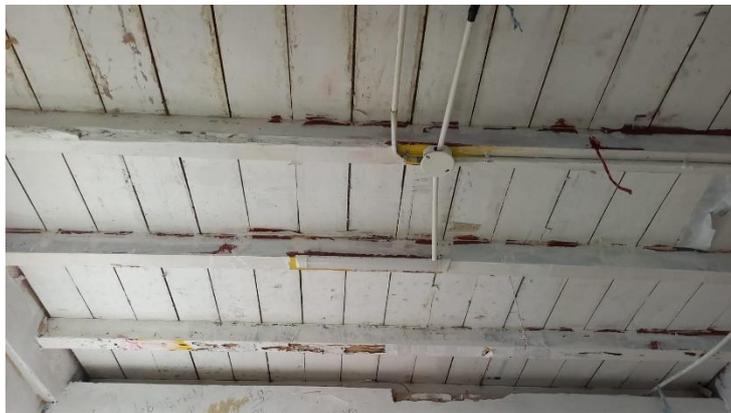
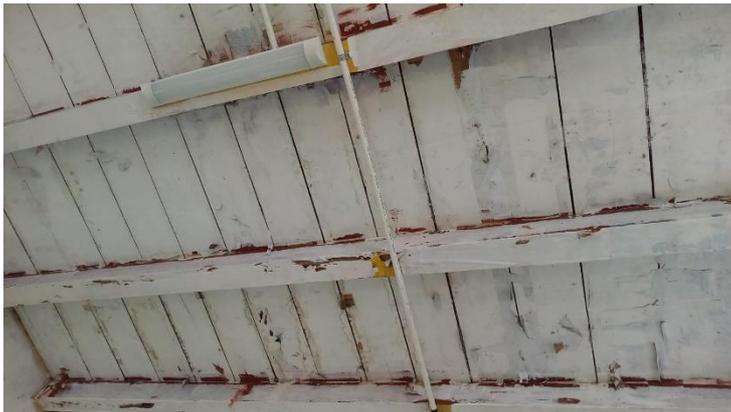
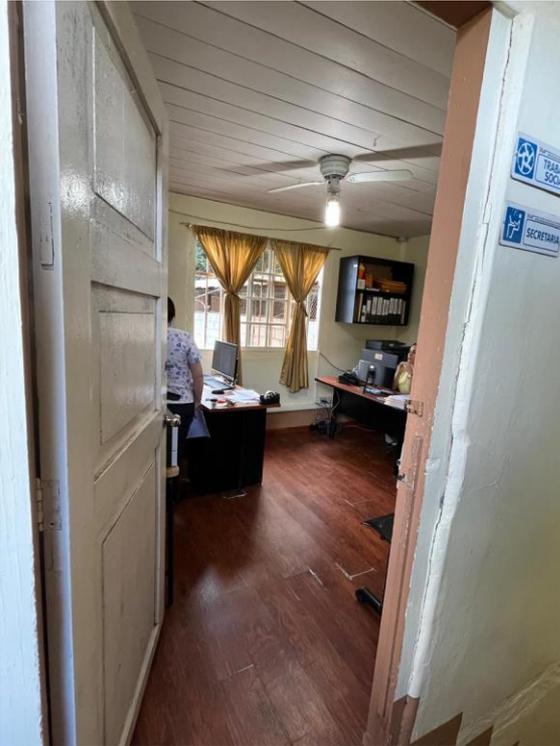
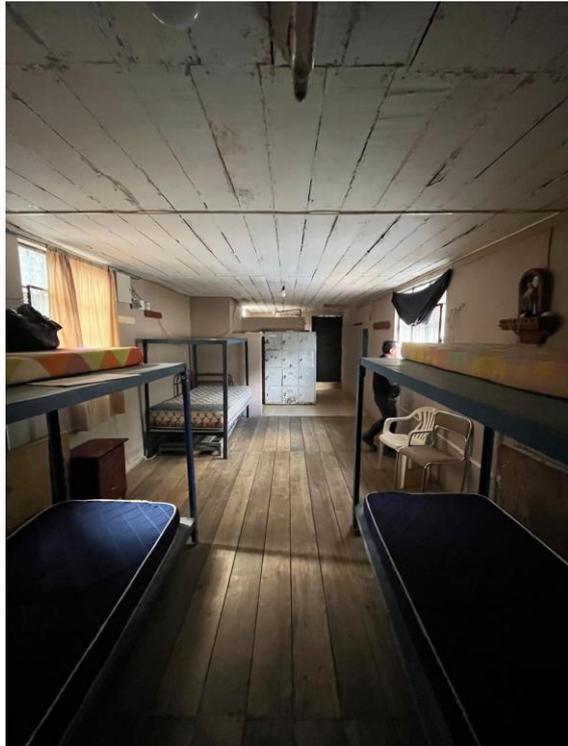
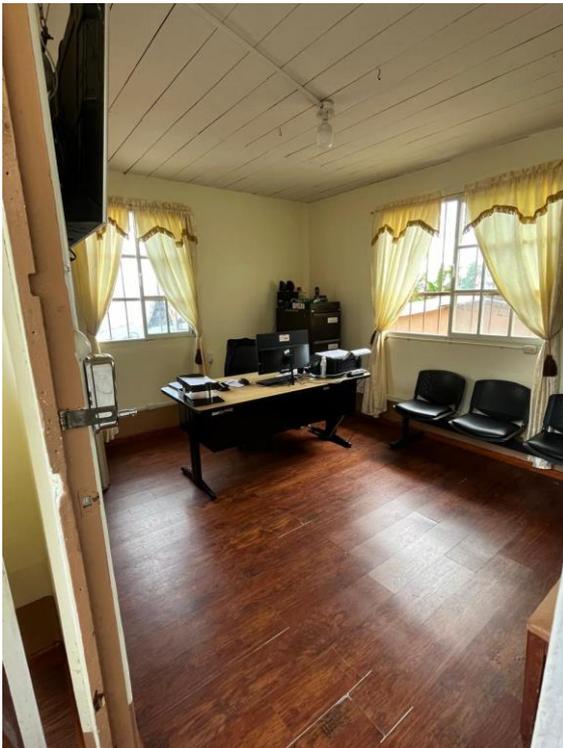
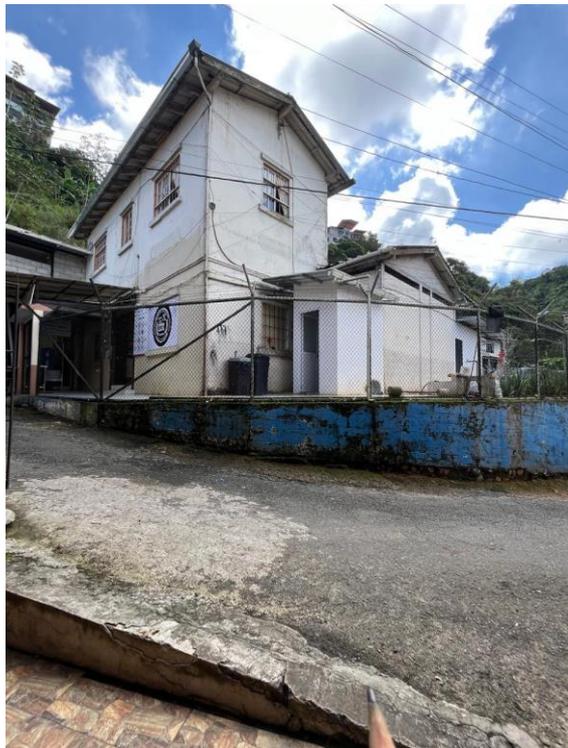
3.1.1. Área administrativa (Proyecto de ampliación):

El área administrativa y los diferentes espacios que la conforman se encuentran en buen estado, tiene ciertos espacios donde los pisos, sobre todo en planta alta, fueron hechos con un sistema constructivo antiguo en el cual el entablado que se asienta sobre las vigas de madera por más que se le ha dado el mantenimiento preventivo se ha ido desgastando y cumpliendo su vida útil.

En el área de cuadra de guías y área administrativa donde el piso es de entablado, se debería retirar todo y ahí hacer la expansión del bloque administrativo, lo cual si es viable ya que la extensión en planta alta se daría realizando una nova losa que iría sobre el patio del pabellón B para que crezca el área administrativa pudiendo contar con los espacios que son insuficientes.

Al ejecutar el proyecto de agrandamiento del área administrativa, se generarían los espacios suficientes para ubicar el archivo, jurídico, trabajo social, sala de audiencias y de esta forma se liberarían otras áreas donde provisionalmente usan como archivo, ocupando área que se podría destinar para otras actividades importantes para el CPL y las PPL.

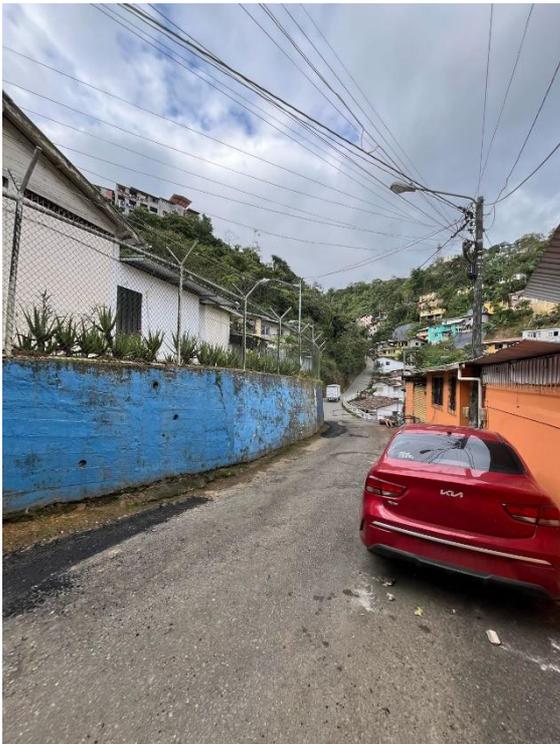
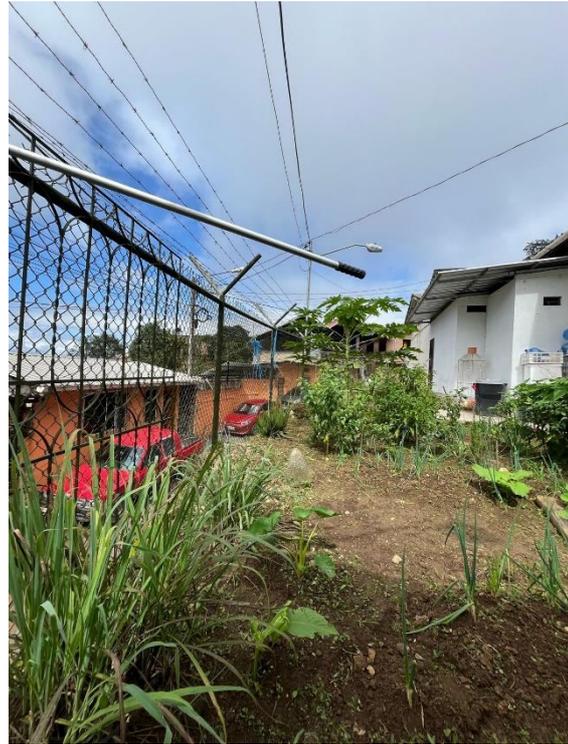
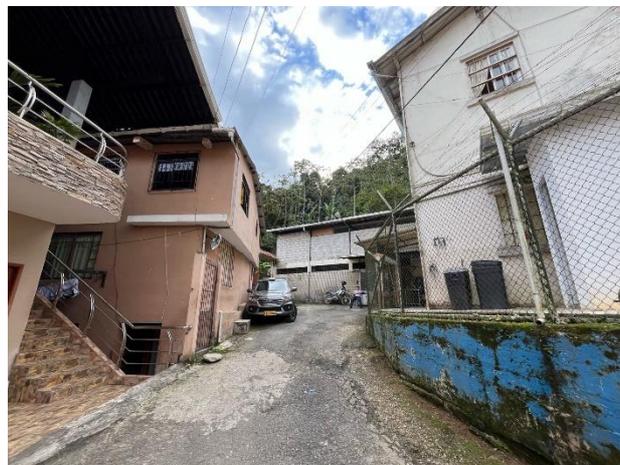
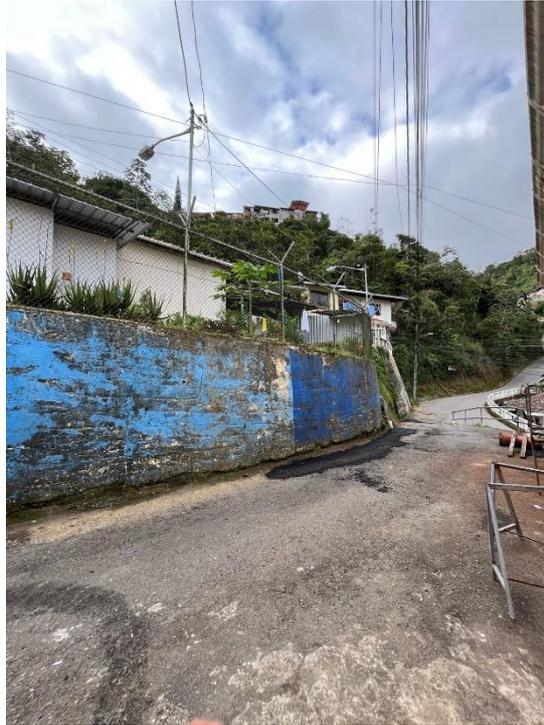
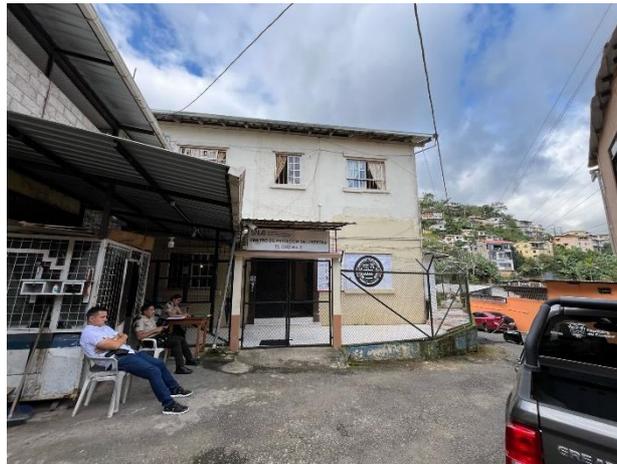
3.1.2. Cerramiento perimetral (Malla más alambre de púas):

El cerramiento perimetral se encuentra en buen estado, el problema es que su altura es baja y principalmente su conformación es solo de malla de cerramiento triple galvanizado más alambre de púas, lo permite que el exterior con el interior sea visualmente permeable y se observe de adentro hacia fuera y viceversa. Esto puede ocasionar que las PPL puedan conversar o pasarse objetos fácilmente con personas del exterior y ver todo lo que pasa hacia afuera.

Es oportuno el fortalecimiento del cerramiento perimetral ya que carece de altura y de aislamiento con el exterior, es necesario el incremento en altura por seguridad y control hacia las PPL, para que no puedan interactuar con las personas que caminan por el callejón público y lo hacen porque en frente del centro existe vivienda. Lo oportuno debería ser poner unas planchas de tol a lo largo de todo el cerramiento, soldadas en los parantes que hay de tubo a lo largo de toda la malla, el tol deberá ser más alto que la malla, al poner esta protección sería una barrera visual importante que aislaría el CPL del exterior con la ciudad.

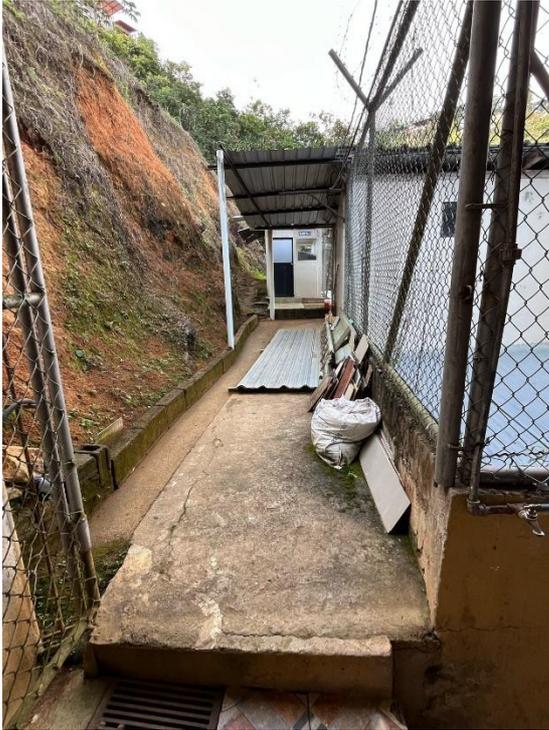
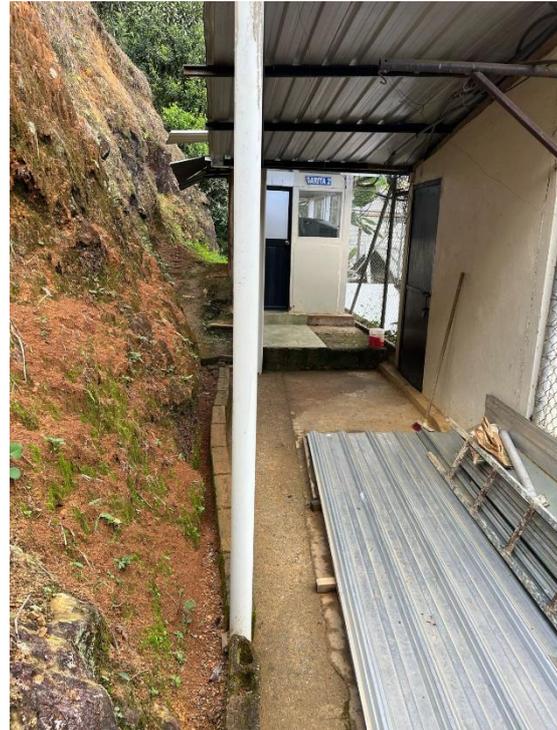
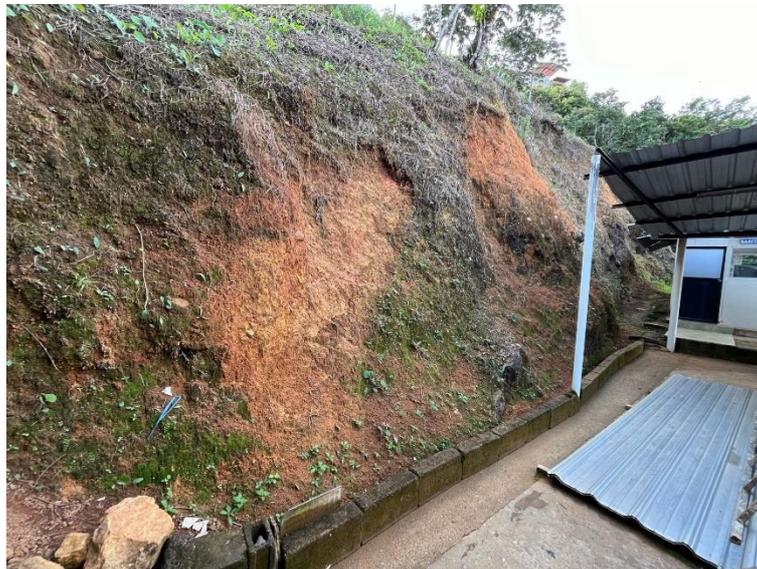
3.1.3. Muros de contención en ladera:

La parte posterior del CPL, colinda con una ladera bastante pronunciada, siendo esta su lindero, el problema que se suscita en esta zona, es que desde la ladera se desprenden piedras, tierra y en época de lluvia hay deslizamientos. Todos estos residuos caen sobre los patios del centro, cubiertas, corredor y garita que están aledaños a este espacio; incluso se podría presentar la probabilidad de que dicho material puedan caer sobre personas que estén cerca.

La posible solución para que la ladera deje de desprenderse o tener deslizamientos en época de invierno, sería revestirla con una capa de hormigón lanzado como una especie de muros con malla y sobre esto se expulsa hormigón que toma la forma inclinada del contorno de la pendiente. Esto evitaría que los desprendimientos que se han ocasionado afecten al centro, que en buena hora han sido eventos pequeños pero el principal objetivo sería evitar deslizamientos más fuertes que puedan tener efectos realmente dañinos a la infraestructura y a las personas que habitan en ella.
