**SEÑOR/A JUEZ/A CONSTITUCIONAL DE LA UNIDAD JUDICIAL  
MULTICOMPETENTE DEL CANTÓN CHILLANES, PROVINCIA DE BOLÍVAR**

### **III. Descripción del acto u omisión que genera violación de derechos constitucionales. –**

**ANEXO 1  
DESVIO DEL RIO DULCEPAMBA**

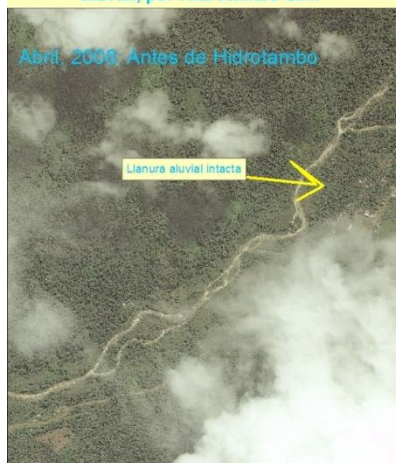
Migración del río Dulcepamba hacia el pueblo San Pablo de Amali  
Debido al Desvío del río, la restricción de su cauce, y la destrucción de las funciones naturales de protección de la llanura aluvial, por Hidrotambo S.A.

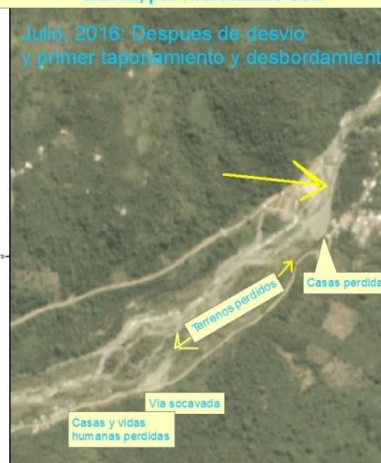
Migración del río Dulcepamba hacia el pueblo San Pablo de Amali  
Debido al Desvío del río, la restricción de su cauce, y la destrucción de las funciones naturales de protección de la llanura aluvial, por Hidrotambo S.A.

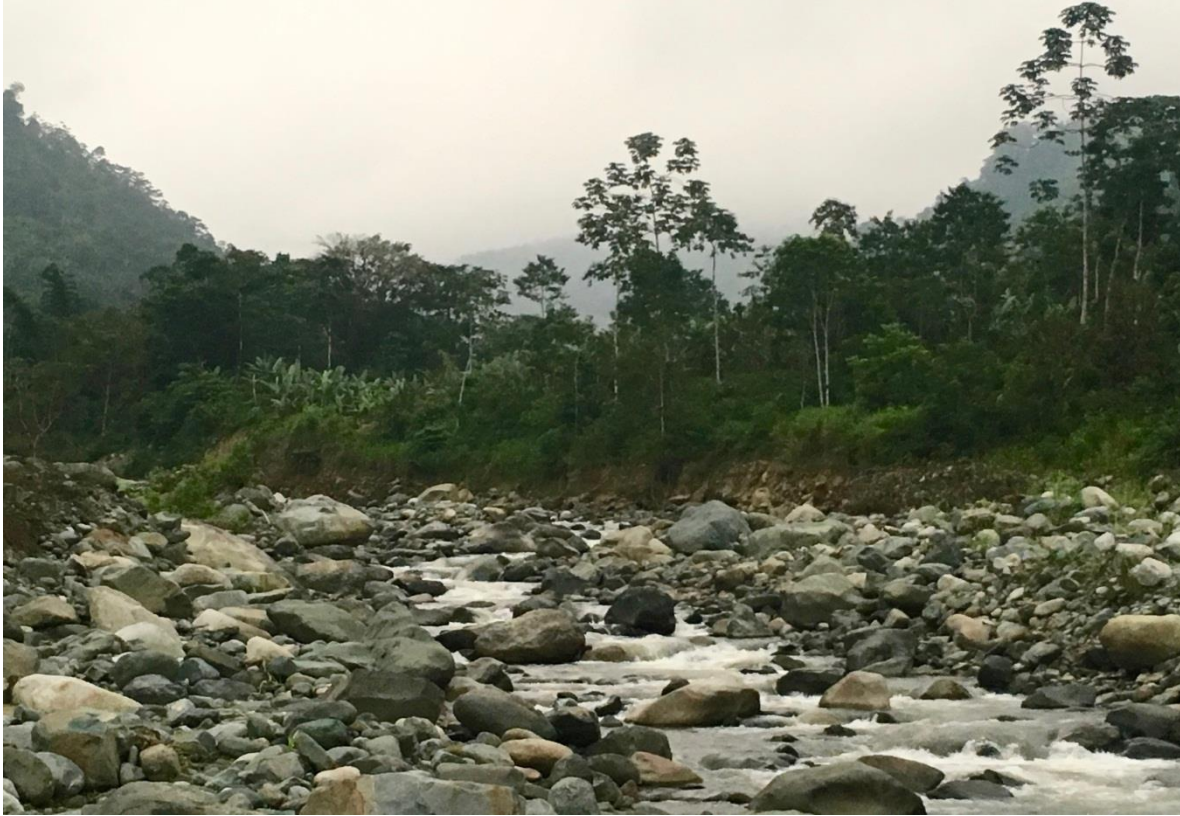
**14-Febrero-2017**

**San Pablo de Amali--orilla izquierda del rio Dulcepamba, cauce desviado. Erosiones de los terrenos del pueblo.**

28. En 2016, siguieron las erosiones de los terrenos de la comunidad San Pablo de Amalí a lo largo del desvío del río y aguas abajo del mismo y en febrero y marzo del 2017, una situación similar volvió a ensombrecer la vida de las y los
