Asunto: Informe Técnico, del expediente administrativo Nro. **4542-2022**.

FECHA: Guayaquil, Lunes 31 de enero de 2023.

I.T. Nro. 005-MAATE-DZ5-RH.SRL-2023

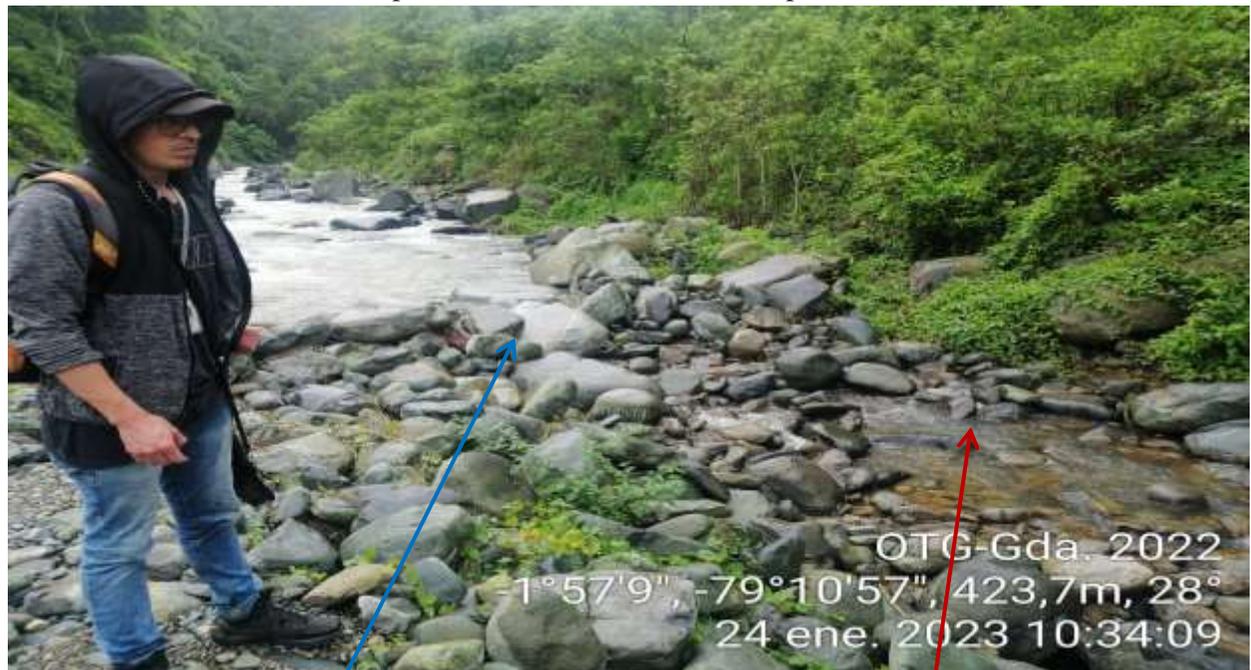
Foto 2: Muro de piedras construido en el río Dulcepamba.

2.3.-Como parte de los insumos técnicos previstos a obtener en esta diligencia, se había planificado la ejecución de un aforo en el río Dulcepamba a fin de constatar si posterior a la captación por el cauce natural del río escurría el caudal ecológico, sin embargo, no se pudo realizar la medición del caudal, ya que no existe construida infraestructura de captación regulación y control en la fuente por parte del beneficiario de la autorización, y que a su vez, el nivel del río no permitió ejecutarlo, lo que se observó es que previo al ingreso de las aguas en el río existe un enrocado (Foto 2) construido presuntamente por la compañía, lo cual obstruye el flujo normal de las aguas y forma un recodo o meandro en el río que cambia el flujo normal de las aguas, inclinando la gravedad hacía la captación actual de Hidrotambo, permitiéndole aprovechar el caudal del río (Foto 4 y 5); a la vez es importante señalar que el enrocado permite solo una filtración del agua hacia el cauce natural del río Dulcepamba, que según asevera el señor Franklin Pico, este sería el caudal ecológico del río, posterior a la captación (Foto 2).

Filtración del Agua hacia el cauce natural del río Dulcepamba, a través del enrocado construido.

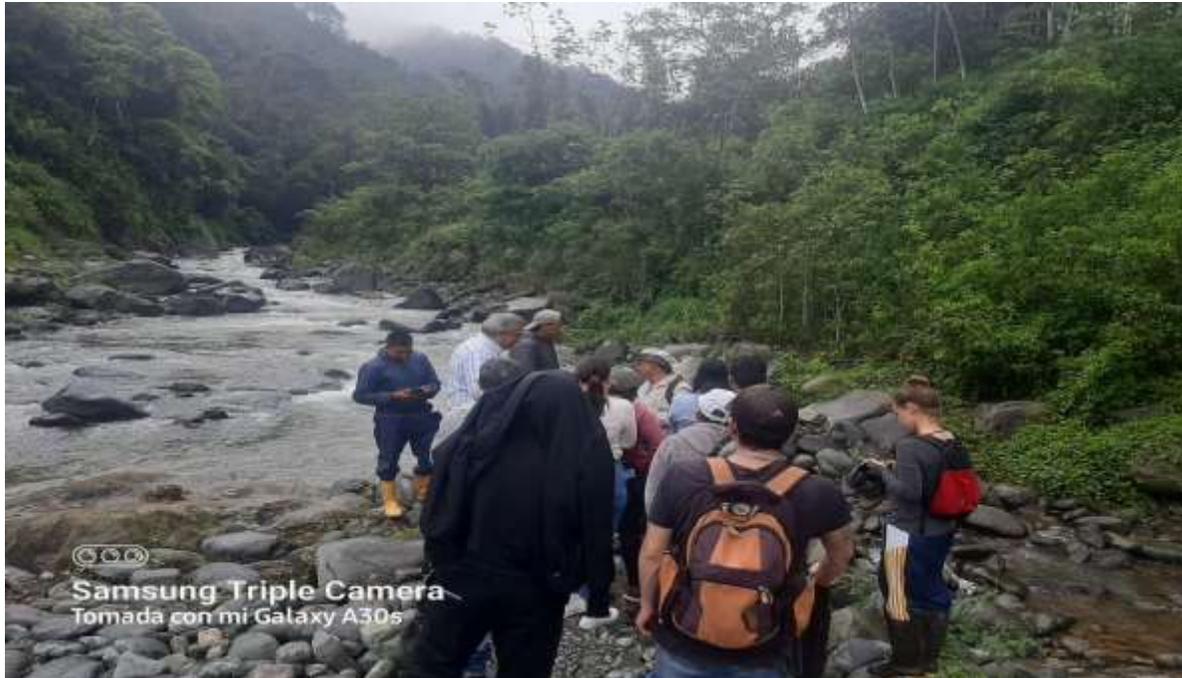
Foto 3: Reunión previa entre los suscritos y personas que participaron en la diligencia.

2.2.-Se inició el recorrido, en la fuente de captación en el río Dulcepamba, seguidamente las instalaciones de la hidroeléctrica Hidrotambo, misma que tiene actualmente su captación ubicada referencialmente en las coordenadas **UTM (Datum WSG 84) longitud 702101.7 E; latitud 9784062 N**, a la cota **408.3 m.s.n.m**, donde se pudo evidenciar que no se ha construido las obras de captación, regulación y control, para el aprovechamiento del recurso hídrico, como se muestra en la fotografía 3 y 4.

Situación actual del sitio de captación, donde se logra evidenciar que, a la fecha de la inspección no se han construido las obras que se ordenaron en el recurso de revisión dictado en la resolución del expediente No.2018-008 así como del auto de ejecución dictada el 22 de abril de 2021, dictada dentro del expediente Nro. 1345-2016.

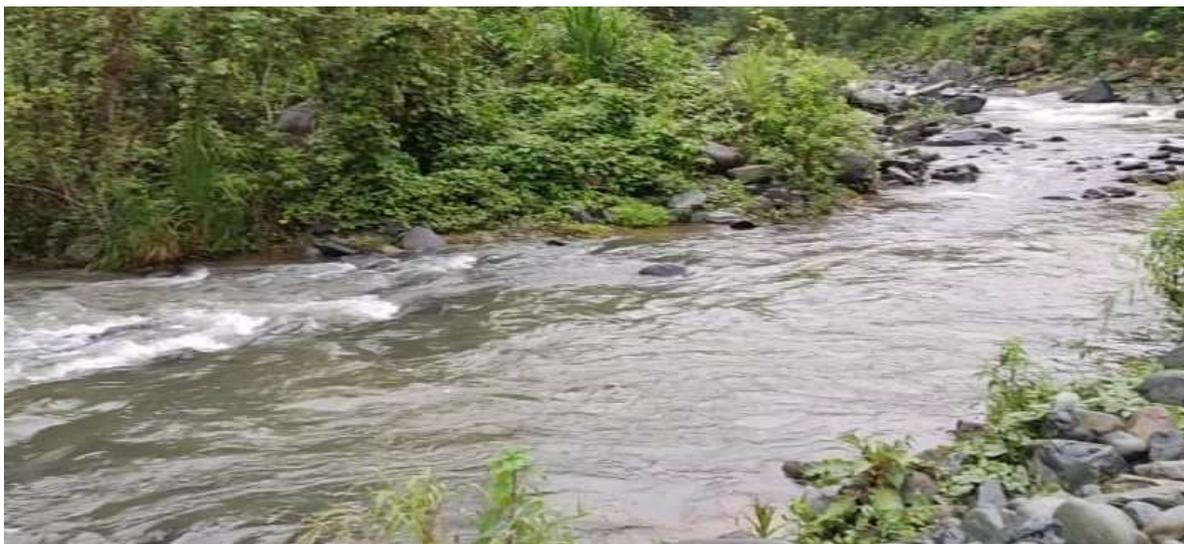
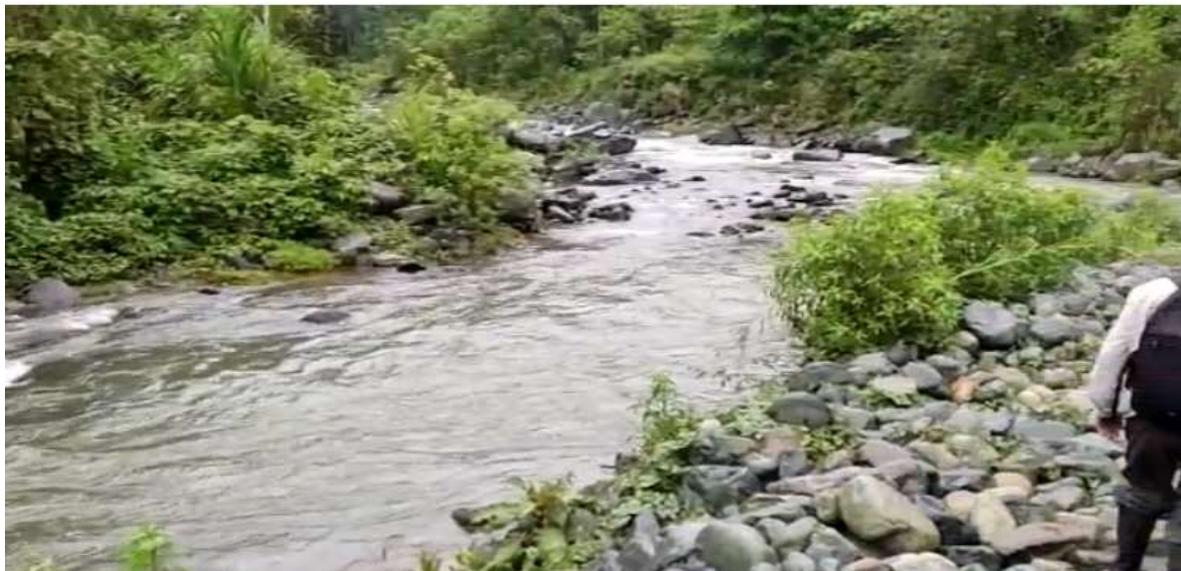
Foto 4.- Sitio de captación de la hidroeléctrica Hidrotambo

Condición actual de la captación de Hidrotambo, canal que deriva agua desde el río Dulcepamba, producto del enrocado que se muestra en la fotografía 2, muestra condiciones favorables en razón de que el referido muro obstruye el flujo natural y permite por acción de la gravedad el ingreso del agua hacia la Hidroeléctrica.
