INFORME N° AR-IT-B-050202-01

**ASUNTO:** Inspección técnica a San Pablo de Amalí Cantón Chillanes, Provincia de Bolívar solicitada en Providencia de Seguimiento No. 13-2016-DPE-DNDCNA-DNT

**FECHA:** Febrero 05 del 2016

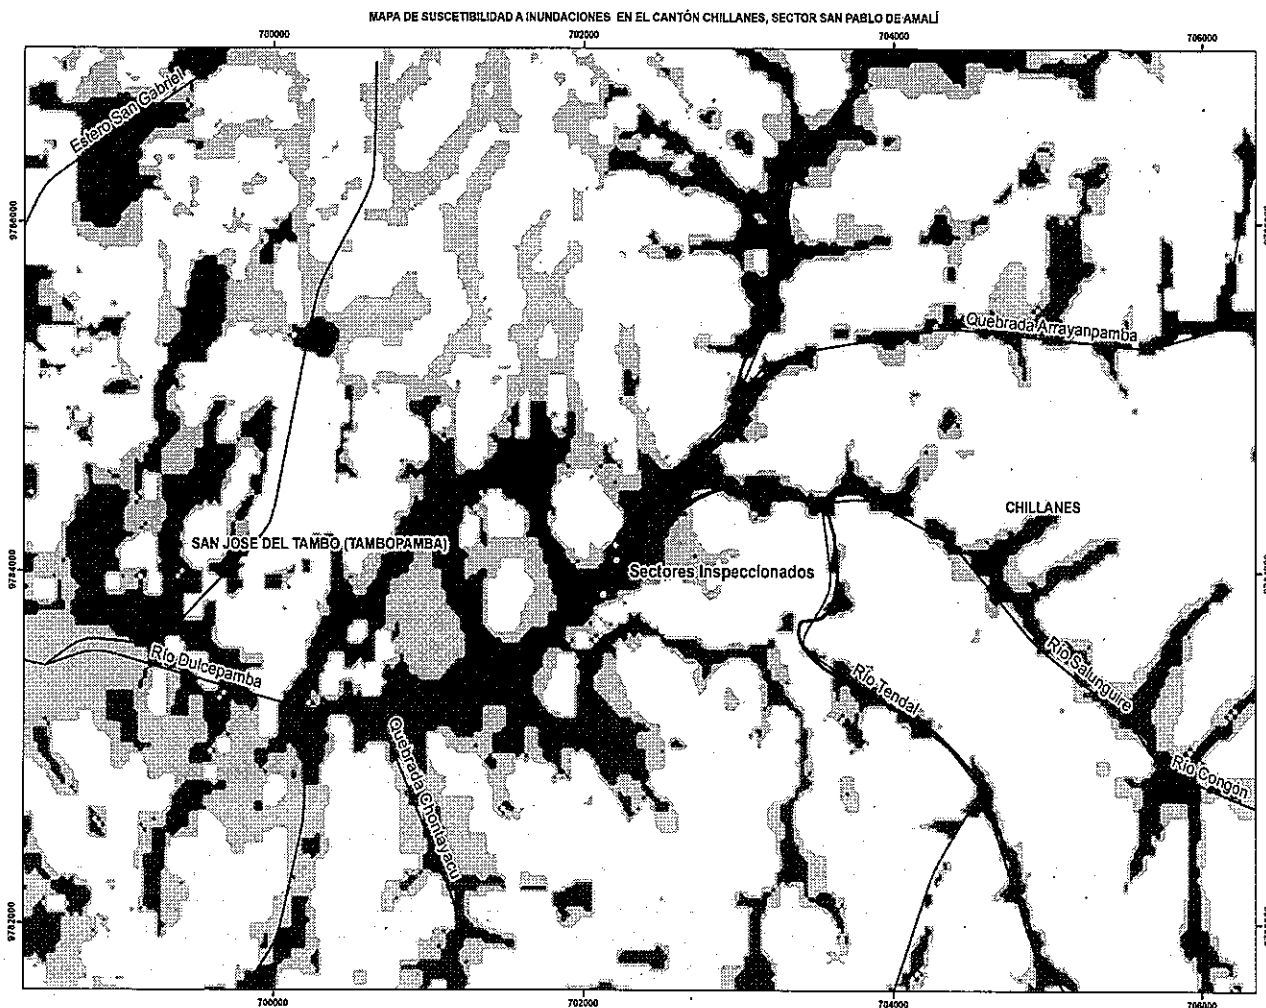
En el sitio de la inspección los moradores del sector realizaron varias preguntas referentes a la desviación del Río y de los trabajos de la construcción del muro de contención, a los representantes de la Empresa Hidrotambo, las cuales fueron contestadas. Luego nos trasladamos al sitio donde fue destruida la casa del Sr. Manuel Trujillo en el recinto San Pablo de Amalí, donde se pudo apreciar el avance de los trabajos realizados por la Empresa Hidrotambo en la ribera izquierda del Río, con lo que se dará estabilidad a ese lado donde hubo grave afectación por la socavación generada.
