CASO N.º 2167-21-EP

1. Informe del Ingeniero Hugó Yépez sobre la situación de la Quebrada Carretas

3. Problemática de la Quebrada Carretas y propuestas de restauración.

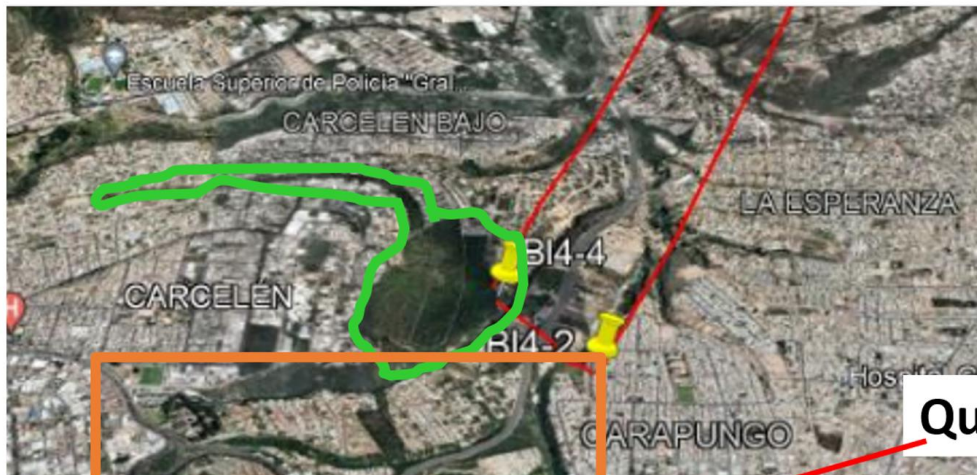
Figura 3. Ampliación de la imagen en el sector sur del Bloque 4 del Bosque Protector. Se ha dado un proceso de urbanización e impermeabilización que incluye en los últimos años a la autopista Simón Bolívar. El proceso incluye rellenos de quebradas. Para la cuenca del río Monjas la destrucción de espacios naturales adquiere un significado enorme no sólo por la destrucción de calidad de vida, también por impactos que pueden llegar a la destrucción total de viviendas y la pérdida de vidas. La conservación de la cuenca y su restauración constituyen una necesidad no sólo para el buen vivir sino también para la sobrevivencia de muchas familias.

Figura 1. El rectángulo constituye el Bloque 4 de los Bosques y Vegetación Protectores creados en el año 1988. Este fue urbanizado intensamente en su parte sur, cerca del lugar donde Quebrada Carretas se junta a otra quebrada que a su vez se conecta con el río Monjas. La imagen se amplía en la Figura 3.

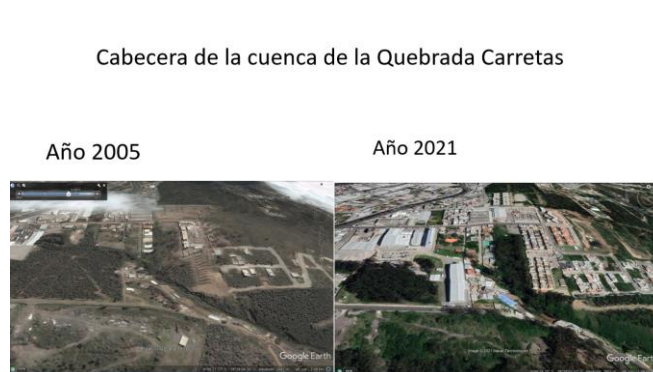
Figura 4. Cabecera de la Quebrada Carretas. Cambios entre el año 2005 y el 2021. Se observa un proceso de ocupación-alteración de la quebrada. La recuperación debe dirigirse a eliminar, a todo lo largo de la cuenca, superficies impermeables y su reemplazo por vegetación. La vegetación puede interceptar con su dosel parte de la lluvia antes de llegar al suelo además de hacer más lento el flujo del agua. También sirve, la vegetación, para lograr la infiltración y así eliminar escorrentía. Adicionalmente se pueden trabajar en la restauración de los caudales originales mediante la construcción de tanques y zanjas de infiltración.

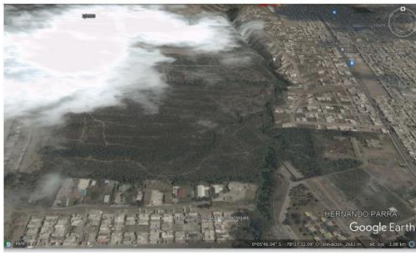
Cuenca de la Quebrada Carretas. Sector de la calle Río Pangor 2003.

La flecha roja señala aproximadamente el lugar donde a partir del año 2004 se produce un proceso de erosión muy grave. Este se inicia por la ruptura de un tubo de agua potable. Se intensifica hoy con alcantarillas que reemplazaron flujos estacionales por caudales constantes. Adicionalmente parece existir descargas nocturnas. Lo que se agrava enormemente con caudales picos generados por lluvias.

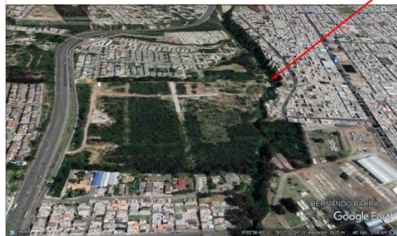
Cuenca de la Quebrada Carretas. Sector de la calle Río Pangor 2021.

El sector tiene varias calles muy anchas y con ausencia total de vegetación. El tráfico muy bajo en algunas no parece justificar la amplitud de las calles. Calles y veredas constituyen por lo tanto espacios donde se debe eliminar impermeabilización y convertirlos en áreas de infiltración. La vegetación puede adicionalmente interceptar la lluvia antes de tocar el suelo, ayudar en la infiltración y eliminar agua mediante transpiración.

Figura 5. El proceso de impermeabilización incluye la construcción de la autopista Simón Bolívar (hacia la izquierda de la foto). El último espacio verde del sector (mencionado en la Figura 2) está siendo urbanizado junto con la construcción de alcantarillas que agravan la situación de erosión en el lugar señalado por la flecha roja.
